<p>Explosion Manipulation an einem Gasheizlüfter Titel</p>	<p>Schwammschäden Ein Risiko, das häufig unterschätzt wird Seite 2</p>	<p>Schadenfeuer Durch eine mangelhafte Elektroinstallation Seite 3</p>	<p>Produktmangel Auffällige Häufung von Rohrbrüchen Seite 4</p>
--	--	--	---

Fallender Gasheizler löste Explosion aus

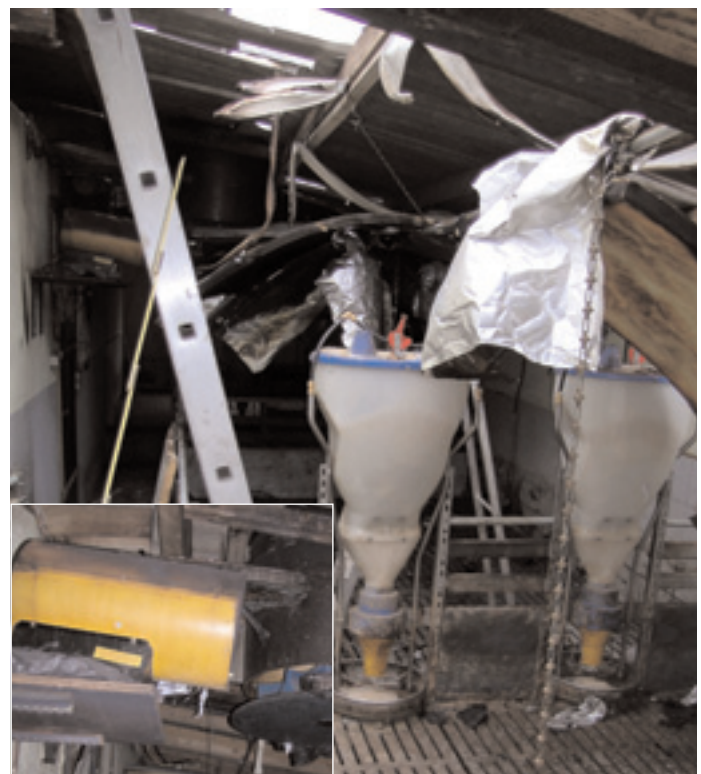
Einer der beiden Gasheizlüfter des Stalles war von seiner Konsole an der Wand gefallen, und der Gasschlauch hatte sich gelöst. Im Gegensatz zu dem zweiten Gasheizler hatte der herabgefallene auf einer sehr kleinen Konsole gestanden, die noch dazu ein wenig nach vorn abfiel. Während das andere Gerät hinten mit einem Kantholz unterlegt war, damit die warme Luft ein wenig nach unten strömte, wurde bei dem betroffenen Heizler ein rundes Stahlrohr benutzt. Gegen das Herabstürzen war keines der beiden Geräte gesichert. Der Gutachter fand an dem herausgerissenen Ende des Gasschlauches Schnittspuren. Die weitere Untersuchung zeigte, dass die vorgeschriebene Sicherheitseinrichtung – ein Druckminderer mit Schlauchbruchsicherung – entfernt worden war. Noch dazu war das Gerät durch eine für Schläuche nicht zulässige Klemmringverschraubung mit der Gasinstallation verbunden. Durch die Vibrationen im Betrieb war der Heizler nach vorne gewandert. Beim Sturz von der Konsole löste sich der Zuleitungsschlauch aus der Verschraubung. Das ausströmende Gas vermischte sich mit Luft und explodierte. Die vom Inhaber entfernte Schlauchbruchsicherung hätte diesen Schaden verhindert.

In dem Stall im ersten Stock waren rund 100 Tiere untergebracht. Kleines Bild: Der zweite Gasheizler stand auf einer etwas größeren Konsole als das betroffene Gerät. Foto: IFS

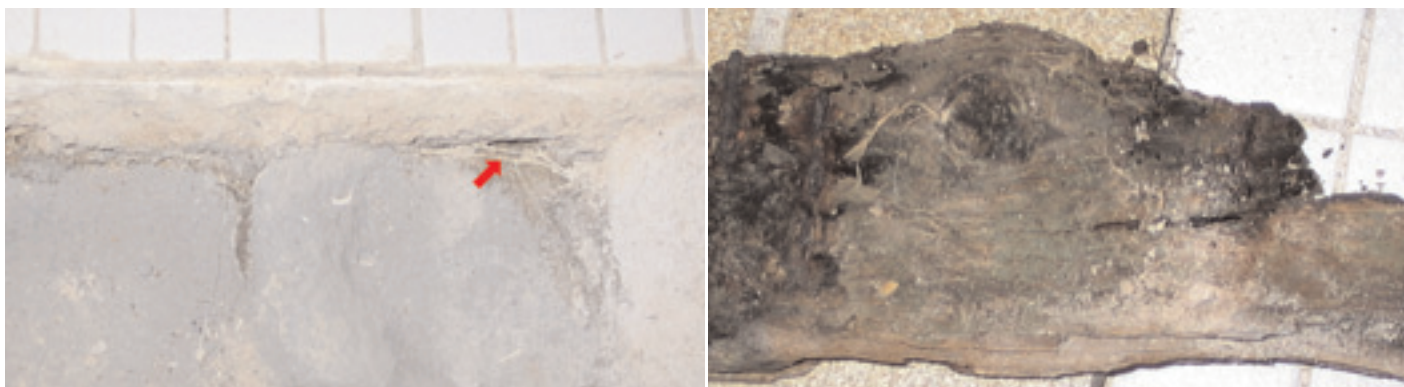
Ein typisches Schadenbild beim Befall durch den Echten Hausschwamm: Der Fußboden des Badezimmers war hier bereits von Myzelsträngen (siehe Pfeil) durchwachsen und musste komplett freigelegt und behandelt werden. Rechts: Das verbaute Holzstück aus dem Souterrain wurde durch den Schwamm stark zersetzt.

meist sehr aufwändig und entsprechend kostenintensiv. Dies zeigt das Beispiel eines Einfamilienhauses: Bei der Sanierung nach einem Wasserschaden wurde am Boden und an den Wänden des Badezimmers im Souterrain ein Pilz entdeckt. Die Untersuchung der Materialprobe ergab, dass es sich um einen Echten Hausschwamm handelte. Er ist der gefährlichste und am schwierigsten zu bekämpfende Holzzerstörer in Gebäuden. Seine Myzelstränge, über die sich

Aufgabe des Institutes war es in diesem Fall, den Sanierungsaufwand zu ermitteln. Wände und Fußböden waren bereits deutlich über den zunächst bemerkten Schadenort im Badezimmer hinaus von Pilzmyzel durchwachsen, sodass weite Teile des Souterrains saniert wer-

den mussten. Für eine Sanierung nach DIN gibt es strenge Vorschriften: Befallene Holzteile müssen beim Echten Hausschwamm mindestens einen Meter über den sichtbaren Befall hinaus entfernt, Fußböden und Mauerwerk müssen großflächig freigelegt und bei Schwammbefall chemisch behandelt werden. Dabei ist es besonders wichtig, sowohl die Planung als auch die Durchführung der Sanierung von einem Sachverständigen begleiten zu lassen.

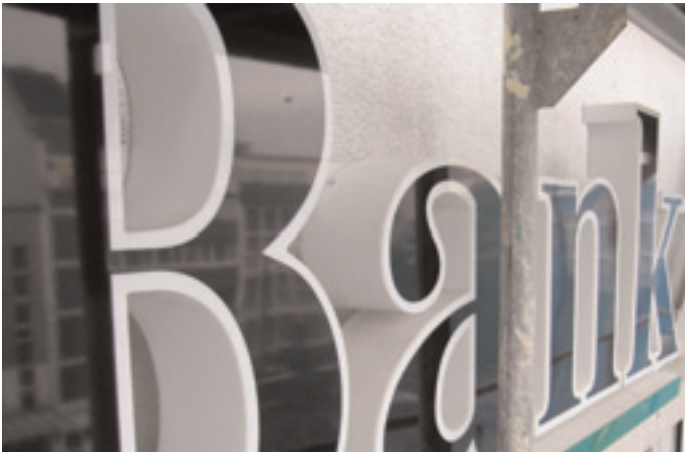
Eine zweite, baugleiche Leuchtreklame

sade und eine Wohnung wurden durch Ruß beschädigt. Der Werbeschriftzug wurde mit Neonröhren beleuchtet, die mit einer anliegenden Hochspannung von mehreren tausend Volt betrieben werden. An dem Aluminiumgehäuse eines Leuchtbalkens fand ein IFS-Gutachter kraterartige Schmelzspuren. Es war zu einem Lichtbogenkurzschluss zwischen der Hochspannungsleitung und dem Blech gekommen. Bei einem Lichtbogen treten Temperatu-

ren von mehreren tausend Grad Celsius auf, die hier das Kunststoffmaterial der Reklametafel entzündet haben. Die Ursache des Kurzschlusses fand der Gutachter auf einem Baugerüst, direkt unter dem Brandschwerpunkt. Hier lagen die stark verkohlten Reste der Anschlussverschraubung einer Neonröhre. Die Litzen der Hochspannungsleitung waren zu weit abisoliert und ragten mehrere Zentimeter über die Verschraubung hinaus. Auch fehlte die erforderliche Abdeckhülle aus Isoliermaterial. Eine nicht fachgerechte Elektroinstallation hatte somit zu dem Schaden geführt, denn zwischen den frei liegenden Adern der Leitung und dem Metallgehäuse der Leuchtreklame konnte es zu dem Lichtbogen kommen.

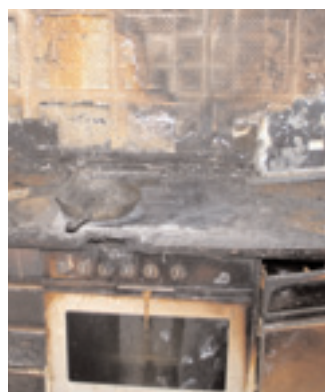
Küche nach einem Fettbrand

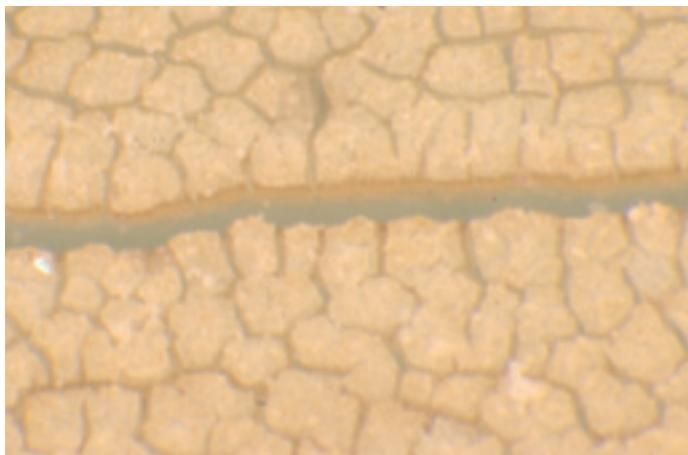
Die Makroaufnahme der Rohr-Innenwand zeigt neben dem Längsriss viele kleine Risse.

Das IFS hat mehrere Schäden an Warmwasserleitungen des gleichen Typs untersucht. Die Schadenbilder an den „Fusiotherm“-Rohrleitungssystemen der Firma „Aquatherm“ gleichen sich auffällig: Es war jeweils zu Rohrbrüchen in versprödeten Bereichen des Werkstoffes gekommen. Alle betroffenen Rohre waren außerdem zum Schadenzeitpunkt etwa 15 Jahre alt. Im Labor schauten sich die Gutachter die asservierten Rohrstücke aus Polypropylen im Detail an: Veränderungen und

Die Ergebnisse lassen darauf schließen, dass das Material ohne zusätzliche chemische Einwirkung von außen vorzeitig gealtert und dabei versprödet ist. In den vorliegenden

Fällen wies nichts darauf hin, dass die betroffenen Anlagen mit unzulässig hohen Temperaturen oder zu hohem Druck betrieben wurden. Da die Betriebsweise nicht genau dokumentiert ist, können die Gutachter jedoch nicht ausschließen, dass in den Anlagen zeitweise zu hohe Temperaturen herrschten. Daher ist es noch zu früh, von einem Produktmangel hinsichtlich der Langzeitstabilität zu sprechen.

Bei den bekannten Schäden mussten die Rohre komplett erneuert werden, da das Risiko weiterer Rohrbrüche zu groß war. Um weiter zu prüfen, ob das damals verwendete Polypropylen für eine Lebensdauer von 30 bis 50 Jahren ungeeignet ist, wäre es für die Gutachter hilfreich, weitere Fälle betrachten zu können. Die Eigentümer von etwa 15 Jahre alten „Fusiotherm“-Warmwasserinstallationen sollten in jedem Fall den Zustand der Rohrleitungen prüfen. So können sie einen möglichen Austausch in Ruhe planen.

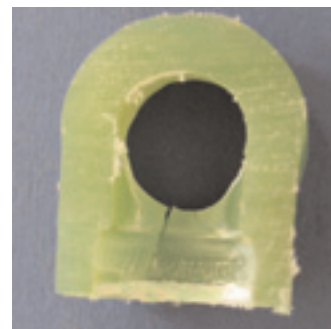
Risse durch Versprödung am T-Stück
