Brandrisiko

Noch viele fehlerhafte
TV-Geräte im Einsatz

Plötzlich fiel das Bild aus

Im IFS häufen sich Brandfälle durch Röhrenfernsehgeräte aus einer fehlerhaften Serie von LOEWE

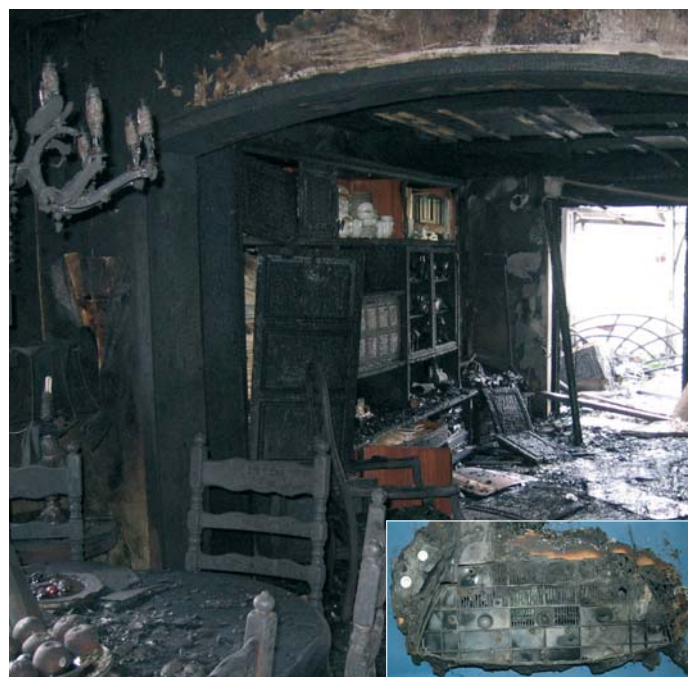
Eine Viertelstunde nach dem Einschalten des Fernsehers fiel das Bild aus. Ein Knacken kam aus dem Inneren des Gerätes, dann stieg weißer Rauch auf. Die Versicherungsnehmerin rief ihren Ehemann zur Hilfe. Das Paar entschied sich, die Feuerwehr zu rufen und vorsichtshalber ins Freie zu gehen. Das Bild rechts zeigt die Folgen des entstandenen Feuers. Das TV-Gerät wurde später im IFS-Labor untersucht: Ein elektrotechnischer Defekt auf der Hauptplatine hatte zu einer lokalen Überhitzung und schließlich zum Brand geführt.

In der Schadendatenbank des IFS befinden sich derzeit 45 Fälle, bei denen ein Fernsehgerät von LOEWE durch einen vergleichbaren Fehler ein Schadenfeuer verursacht hat. Bei diesem Serienschaden fällt auf, dass die Zahl der untersuchten, brandursächlichen Geräte kontinuierlich steigt. Allein im vergangenen Jahr bearbeiteten die Gutachter 19 derartige Fälle. Betroffen sind Bildröhren-Fernsehgeräte der Marke LOEWE aus den Produktionsjahren 1999 bis 2001 sowie Fernsehgeräte der Firma AHB, wie der Hersteller LOEWE auf seiner Internetseite (www.loewe.de) meldet. Die Sicherheitswarnung steht unter „Support/Kontakt“. Hier gibt es auch die Möglichkeit, online – anhand der Seriennummer – zu prüfen, ob der eigene Fernseher möglicherweise betroffen ist. Bei dem Serienschaden gibt es eine fehlerhafte Lötstelle auf der Hauptplatine. Das IFS geht davon aus, dass noch in vielen Wohnzimmern Geräte mit einem entsprechenden Brandrisiko stehen. Der Hersteller empfiehlt, die Röhrenfernseher nicht mehr einzuschalten und bei

Das Wohnzimmer, Schadensschwerpunkt am TV-Gerät (kl. Bild)

einer autorisierten Fachwerkstatt überprüfen zu lassen. Dabei werde die betroffene Lötstelle untersucht und neu verlötet, erklärt LOEWE.

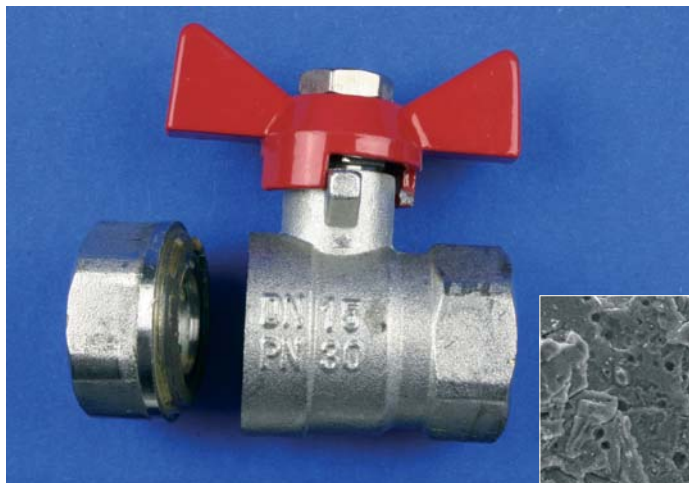
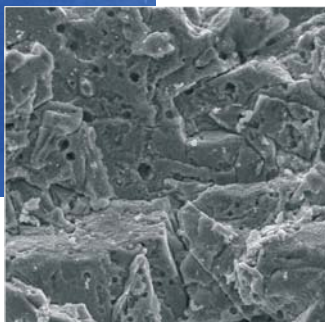
Der Kugelhahn mit dem abgebrochenen Gewinde. Rechts: REM-Aufnahme der Bruchfläche

Post für die Abteilung Technik: Ein abgebrochener Kugelhahn aus Messing hatte zu einem Leitungswasserschaden geführt. War ein Materialfehler die Ursache hierfür? Gutachterin Heidrun Verfürden ging dieser Frage durch eine Laboruntersuchung auf den Grund. Ein Sechskantanschlussgewinde war rundum gerissen. Das abgebrochene Teilstück des Gewindes war noch in

Anzeichen eines Materialfehlers sind, fand die Chemikerin nicht. Statt dessen zeigte sich das Bild von Spannungsrisskorrosion und selektiver Korrosion (Entzinkung). Darüber hinaus waren bei der stark vergrößerten Betrachtung wabenartige Strukturen erkennbar, die charakteristisch für einen Gewaltbruch sind. Der Kugelhahn war vermutlich unter starker Zugspannung verschraubt worden, so dass bereits während der Installation ein Anriss im Gewinde erzeugt wurde.

Das eigentliche Problem war jedoch die Spannungsrisskorrosion, die zu einer Ausweitung des Anrisses geführt hatte. Eine Voraussetzung – die Zugspannung – war bereits gegeben. Eine weitere ist Sauerstoff. Nur in der Kombination führen diese zu dem vorliegenden Schadenbild. Fotos von der Schadenstelle zeigten, dass

der Kugelhahn in einer Kaltwasserinstallation montiert gewesen war. Das Bauteil war aber laut Hersteller ausschließlich für Heizungswasserinstallationen geeignet. Der Grund: Heizungswasser enthält keinen Sauerstoff. Damit fehlt eine unbedingte Voraussetzung für Spannungsrisskorrosion und auch für Entzinkung. In Trinkwasserinstallationen gibt es hingegen Sauerstoff. Darum muss das Material in den dort verwendeten Bauteilen höheren Anforderungen genügen. So müssen die herstellungsbedingten Zugeigenspannungen deutlich reduziert werden. Dazu werden die Bauteile wärmebehandelt. Dieser Fall war nicht der erste im IFS, bei dem entgegen den Vorschriften Kugelhähne für Heizungswasserinstallationen in Trinkwassersystemen verbaut wurden. Das Schadenbild ist in einem solchen Fall vorgezeichnet und lediglich eine Frage der Zeit. Die Verantwortung lag bei der Installationsfirma, die sich für das ungeeignete Bauteil entschieden hat.

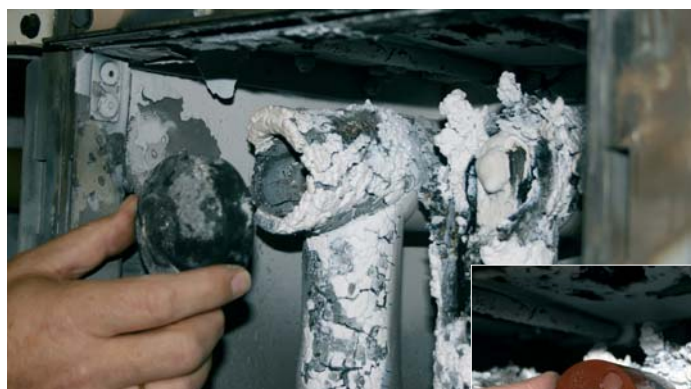
Die mittlere Abdeckkappe ist unbeschädigt. Rechts: Zur Verdeutlichung zeigt der Gutachter, wie der Monteur die Einsätze hätten montieren müssen.

An allen waren massive Lichtbogeneinwirkungen zu sehen; an dem mittleren waren diese jedoch am stärksten ausgeprägt. Dem Gutachter fiel auf, dass bei allen Endverschlüssen die Mutter, mit der sie auf dem Geräteanschluss teil befestigt wur-

Auf dem Boden vor dem betroffenen Anschlussfeld hatten am Schadentag Abdeckkappen für die Endverschlüsse gelegen. Zwei dieser Kappen hatten Brandzehrungen und passten vom Schadenbild zum linken und rechten Steckendverschluss. Die dritte Kappe war unbeschädigt. Offensichtlich gehörte sie zum mittleren Verschluss, war aber zum Schadenzeitpunkt nicht auf-

Einige Tage vor dem Feuer hatte ein Mitarbeiter einer Fremdfirma an dem betroffenen Anschlussfeld Änderungen vorgenommen. In diesem Zuge musste er die Steckendverschlüsse auf den Kabelenden montieren. Dabei war ihm jedoch offensichtlich ein Fehler unterlaufen: Er vergaß die Schraubeinsätze. Bei dem mittleren End-

verschluss setzte er außerdem die Abdeckkappe nicht auf. In der Montageanleitung gab es sogar eine Zeichnung, auf der die Montage der Schraubeinsätze deutlich abgebildet war. Durch das Versäumnis gab es keine ausreichende Isolation zwischen dem unter 20 kV Netzspannung stehenden Teil und dem geerdeten Metallgehäuse der Schaltanlage. Durch Staubablagerungen und Feuchtigkeit nahm die Isolation in den folgenden Tagen noch weiter ab, bis es schließlich zu einem Lichtbogendurchschlag und damit zum Feuer kam.

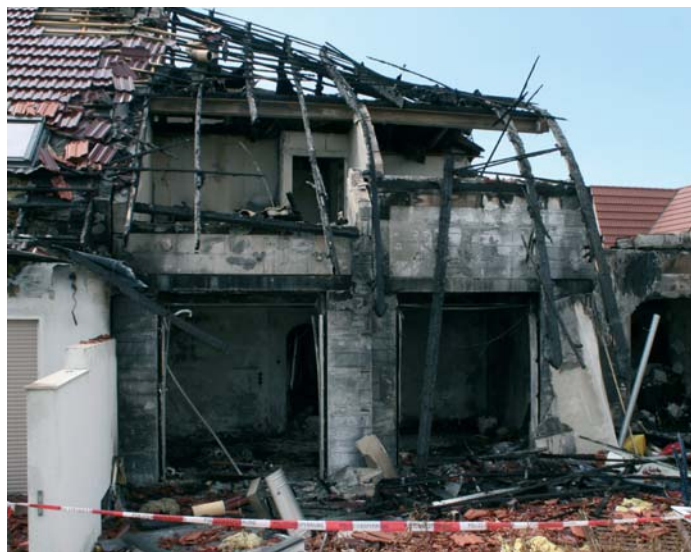
Die Rückseite des Hauses: Die Wohnzimmerfenster fehlen vollständig.

ebenso wie die Giebelwand im Obergeschoss, das nun nicht mehr betreten werden konnte. Auf der Rückseite waren die Explosionsspuren noch intensiver: Hier wurden die Fensterelemente des Wohnzimmers in den Garten geschleudert; die Rollläden lagen noch ein Stück weiter entfernt. Auch Teile der Außenfassade waren herausgedrückt worden. Den Gutachtern fiel auf, dass es weder an den Glasscherben noch an den herausgedrückten Fensterelementen Brandspuren oder Ruß gab. Dies verriet, dass die Explosion auf ein Kohlenwasserstoff-Luft-Gemisch und nicht auf Pyrolysegase zurückzuführen war. Sie ist also keine Folge ei-

Die Schadenursache war eindeutig: Jemand hatte absichtlich Benzin in dem erst zwei Jahre alten Haus verschüttet. Das durch die Verdunstung entstehende Gas-Luft-Gemisch verteilte sich. Ob der Brandstifter auch eine Zündquelle mitgebracht oder sich auf die ohnehin in jedem Haushalt vorhandenen Zündquellen, wie elektrische Schaltfunken, verlassen hatte, konnte niemand mehr nachvollziehen. Das Gasgemisch zündete am frühen Morgen, und durch den Verschütteten Kraftstoff stand das Gebäude sofort nach der Explosion in Flammen.

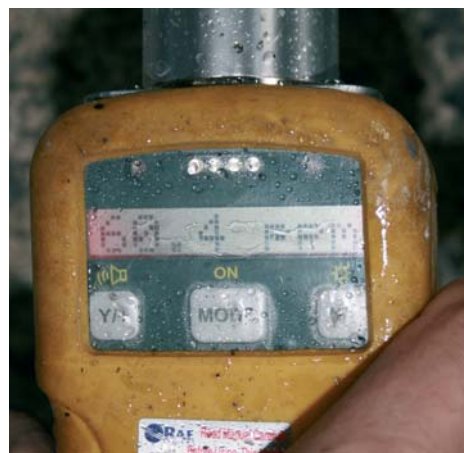
nes Feuers im Haus gewesen. Im Brandschutt der ausgebrannten Garage lag eine 11-kg-Propangasflasche. War sie der Grund für die Explosion? Die Gutachter betraten den Wohnbereich. Hier hatten sich Innenwände verschoben, und es gab massive Brandzehrungen. Am stärksten waren diese im Wohnzimmer, wo die Möbel vollständig verbrannt waren. Den Gutachtern fielen die abgeplatzten Bodenfliesen ins Auge. Mit dem Photoionisationsdetektor (PID) machten sie sich auf die Suche nach Resten von flüssigen Brandlegungsmitteln. An zwei Stellen, an denen das Gerät ein Signal gab, entnahmen sie Proben – eine von den Bodenfliesen im Wohnzimmer, eine weitere vom Dämm-Material aus der Dehnungsfuge zwischen Wohnzimmer und Flur. Die spätere Laboranalyse ergab in beiden Proben Reste von Vergaserkraftstoff.

Der PID gibt im Wohnzimmer ein Signal.
