## Spielzeughubschrauber verursacht Feuer

## Schwimmbad unter Wasser

## 100 Jahre alter Pfusch am Bau

## Ein winziger Produktfehler

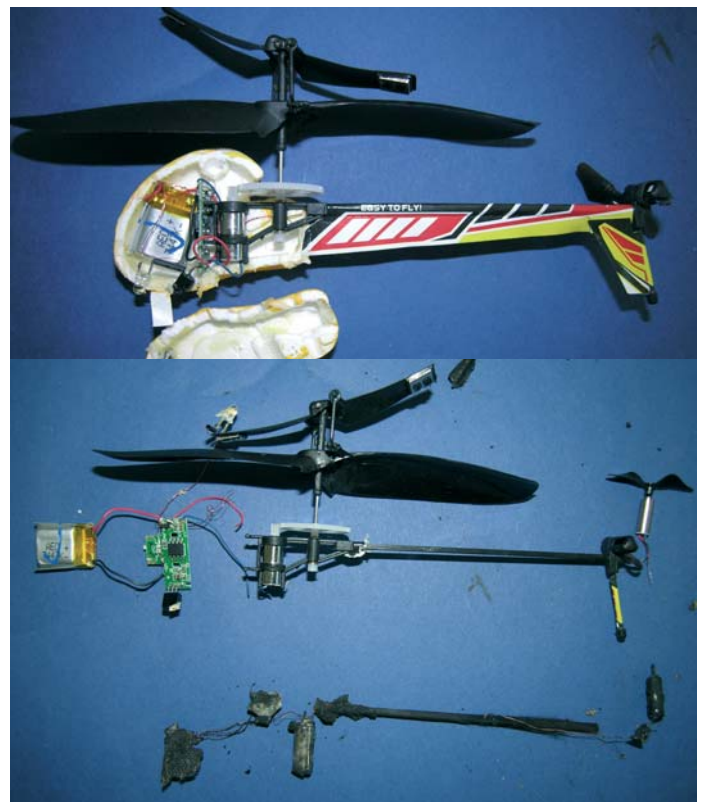
Der aufgeladene LiPoly-Akku eines ferngesteuerten Hubschraubers geriet in Brand

Als ein Versicherungsnehmer mit seiner Frau und seinen beiden Kindern aus dem Urlaub nach Hause kam, wartete in dem Einfamilienhaus ein böse Überraschung: Im Elternschlafzimmer hatte es ein Feuer gegeben, das jedoch immerhin von selbst erloschen war. Die Brandspuren belegten einen Brandausbruch unter dem Bett. Dort gab es keine elektrotechnischen Installationen. Die einzig mögliche Zündquelle war ein Spielzeughubschrauber, den eines der Kinder vor dem Aufbruch in die Ferien dort versteckt hatte. IFS-Gutachter Dr. Ralf Willenborg untersuchte die von der Polizei asservierten Reste des Spielzeuges und ein Vergleichsmodell im Labor: Bedienungsanleitung und Bauteile zeigten, dass es sich bei beiden tatsächlich um den gleichen Hubschrauber handelte - „Vespid 2“ von der Firma AMEWI Trade e.K.. Die sechs Batterien vom Typ AA, die sich in der Fernbedienung befanden, konnten keinen Brand ausgelöst haben. Allein der Lithium-Polymer-Akku in der Kanzel des kleinen Hubschraubers war hierzu in der Lage. Beim Demontieren des Vergleichsmodells fand der Gutachter Druckstellen auf der Aluminiumhülle des Akkus, die von scharfen Kanten der Aufladebuchse stammten. Möglicherweise war dies der Grund für den Brand des Energiespeichers gewesen. Doch Hersteller warnen generell vor der Brand- und Explosionsgefahr von LiPoly-Akkus – diese haben eine sehr hohe Energiedichte. Bei der Recherche im Internet fand Willenborg einen weiteren „Vespid 2“, dessen Akku in Brand geraten war.

Reste des Hubschraubers (ganz unten) und das Vergleichsmodell

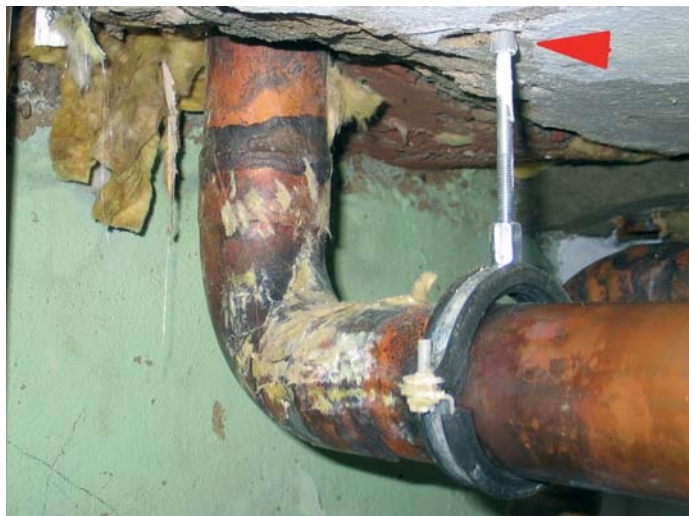
Kurz hinter dem Durchbruch in das zweite Untergeschoss liegt die erste Befestigung. Hier ist die Halterung samt Dübel (siehe Pfeil) aus der Decke gerutscht.

Die Hauptursache für den Schaden hatte Althaus jedoch bereits bei der Untersuchung an der Schadenstelle gefunden: Die Leitung wurde mit Rohrschellen an der Wand und unter der Decke befestigt. Sie war durch einen Durchbruch im Fußboden der oberen Kellerebene in das darunter liegende Geschoss verlegt. Kurz unter der Durchführung in den zweiten Keller gab es einen 90°-Bogen, und die Leitung verlief unter der Decke weiter. Die erste Rohrschelle lag in diesem Bereich nur 20 cm hinter dem Bogen und hing unter der Decke. Ihre Verschraubung war samt Dübel aus der Decke gezogen worden. Die gewählte Befestigungsform war den wechselnden Belastungen infolge der betrieblich bedingten Temperaturänderungen nicht gewachsen gewesen. Nach dem Wegfall der Fixierung konnte die Schraubverbindung im ersten Kellergeschoss die auf-

tretenden Kräfte nicht mehr kompensieren. Durch die unvollständige Verschraubung von Fitting und Muffe ohnehin geschwächt, riss die Verbindung auseinander. Doch dies wäre auch ohne die Zusatzbelastung geschehen. Denn der Installateur hatte bei der Ausführung der Leitung die Kräfte unterschätzt, die an den Haltevorrichtungen auftreten können. Das Rohr hätte im Bereich des Bogens durch eine stabilere Halterung von unten gestützt werden müssen.

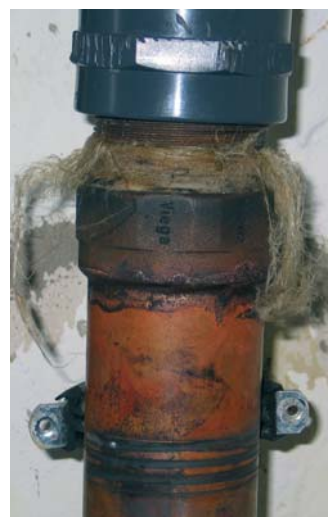
Die beiden Kellerebenen eines Schwimmbades standen unter Wasser, wie Mitarbeiter eines Morgens feststellten. Der Schaden ging von einer getrennten Frischwasserzuleitung im ersten Untergeschoss aus. Dort hatte sich die Verschraubung zwischen einem Rotgussfitting und einer PVC-Muffe gelöst.

untersuchte die Bauteile der Schraubverbindung im Labor. Anhand der Spuren am Innengewinde der PVC-Muffe konnte er nachvollziehen, dass diese zunächst vollständig mit dem Fitting verschraubt, dann bei der Montage aber wieder etwas zurückgedreht worden war. Vermutlich musste der Installateur die Rohrlänge um einige Millimeter anpassen.

Dass nicht die gesamte Gewindelänge ausgenutzt wurde, setzte die Stabilität der Schraubverbindung etwas herab.

Diese Verschraubung im ersten Kellergeschoss hatte sich gelöst.

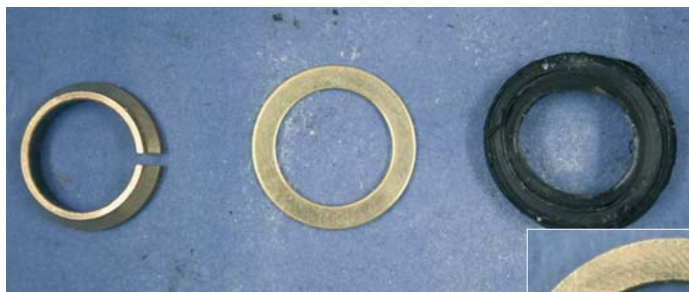
Klemmring, Druckscheibe und Dichtung (v.l.) aus der fehlerlosen Verschraubung. Rechts: Der Klemmring, der zum Schaden führte.

war aus der Verschraubung am anderen Ende des Schlauches gerutscht. Beim Blick auf die Einzelteile entdeckte der Gutachter den Grund: Auf dieser Seite hatte der Klemmring der Verschraubung keinen durchgehenden Spalt. Zwar gab es zwei Einkerbungen an der Wandung, doch diese durchtrennten das Material nicht vollständig. Anhand der Prägung auf der Stützhülse des flexiblen Anschluss-Schlauches konnte der Hersteller des Bauteils ermittelt werden. Die Recherche ergab zudem, dass die Wandung des Klemmrings bei der Baumusterprüfung des Anschluss-Schlauches für die DVGW-Zertifizierung einen Spalt hatte. Es handelte sich also nachweislich um einen Produktfehler.

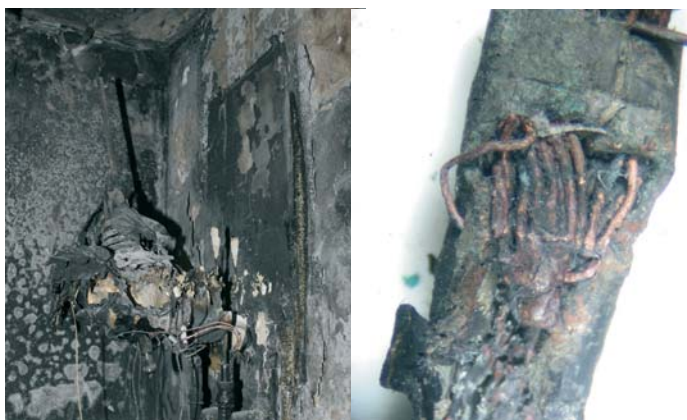
Die Reste des Warmwasserbereiters (links) und der Stecker in Nahaufnahme

stört, dass es keinen Hinweis mehr auf den Hersteller oder eine Typenbezeichnung gab. Dennoch fand der Gutachter einen Schadensschwerpunkt: An einem Flachsteckkontakt fielen ihm massive Metallschmelzspuren auf, die nicht die Folge einer Brandeinwirkung von außen sein konnten. Temperaturen von mehr als 1000 °C mussten hier dem Spurenbild nach aufgetreten sein. Offenbar hatte sich an dem Steckkontakt ein Übergangswiderstand gebildet. Dies kann geschehen, wenn eine elektrische Kontaktstelle nicht sorgfältig ausgeführt wird. An der Fehlerstelle wird dann elektrische Energie in Wärme umgewandelt; infolge dessen wird der Übergangswiderstand größer – es entsteht eine Spirale: Der Widerstand wächst, es wird immer mehr Wärme erzeugt, umliegendes brennbares Material und die Leitungsisolierungen werden thermisch aufbereitet. Lichtbögen können auftreten und das Material entzünden. Dieser Prozess kann Tage, Monate oder sogar Jahre dauern. Der Mieter wollte in diesem Fall seinen Vermieter für den Schaden zur Verantwortung ziehen, weil dieser es seiner Ansicht nach versäumt habe, den Warmwassererzeuger regelmäßig zu warten. Doch nach einem Urteil des Bundesgerichtshofes ist ein Vermieter nicht zur regelmäßigen Kontrolle der Elektroinstallationen in Mietwohnungen verpflichtet. Zudem hätte ein Installateur den Übergangswiderstand bei einer Prüfung des Gerätes wahrscheinlich nicht bemerkt.
