Photovoltaik

Brandgefährliche Mängel und Versäumnisse

Bei Photovoltaikanlagen sind die Installation und die regelmäßige Wartung durch einen Fachbetrieb wichtig

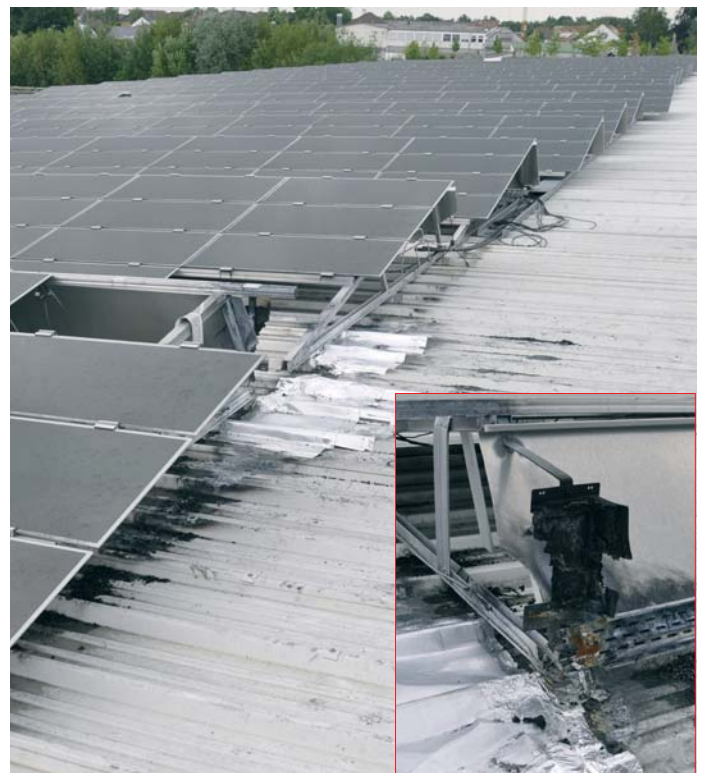
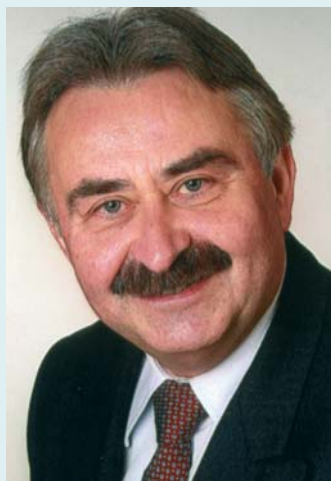
Dachflächen werden immer häufiger für die Gewinnung regenerativer Energie genutzt. Ein Wermutstropfen dieses positiven Trends ist das Brandrisiko, das von Photovoltaikanlagen ausgeht. Um Schäden zu verhüten, sind die richtige Planung und regelmäßige Wartung der Anlagen sehr wichtig. Beispielsweise kam es durch Mängel in diesem Bereich zu einem Feuer auf dem Dach eines gewerblich genutzten Hallenkomplexes. Die dort montierte Photovoltaikanlage bestand aus mehr als 15.000 Modulen mit einer Gesamtleistung von 930.800 kW. Bei so großen Anlagen werden sogenannte Vorsammler installiert. In einem davon brach der Brand aus. Ein IFS-Gutachter stellte bei der Untersuchung fest, dass es eine Überhitzung am Gleichstrom-Hauptschalter in dem Vorsammlergehäuse gegeben hatte. Baugleiche Schalter befanden sich in jedem der fast 130 Vorsammler. Eine Überprüfung ergab, dass es bei mehreren Schaltern bereits zu Schmorschäden gekommen war. Es handelte sich also nicht um eine einzige Schwachstelle. Zwar wurden an der Photovoltaikanlage regelmäßige Inspektionen durchgeführt, doch die Schalter wurden dabei nicht berücksichtigt, wie der Gutachter den Prüfprotokollen entnehmen konnte. Im Betrieb der Anlage waren keine Schaltvorgänge notwendig, so dass mit der Zeit Ablagerungen an den Kontakten entstanden und sich ein Übergangswiderstand ausbilden konnte. Um das zu verhindern, gibt der Hersteller neben einer regelmäßigen Kontrolle vor, dass die Schalter mindestens einmal jährlich betätigt werden müssen.

Der betroffene Teil der Photovoltaikanlage: Der Vorsammler im Schadenszentrum (kleines Bild) wurde vollkommen zerstört. Fotos: IFS

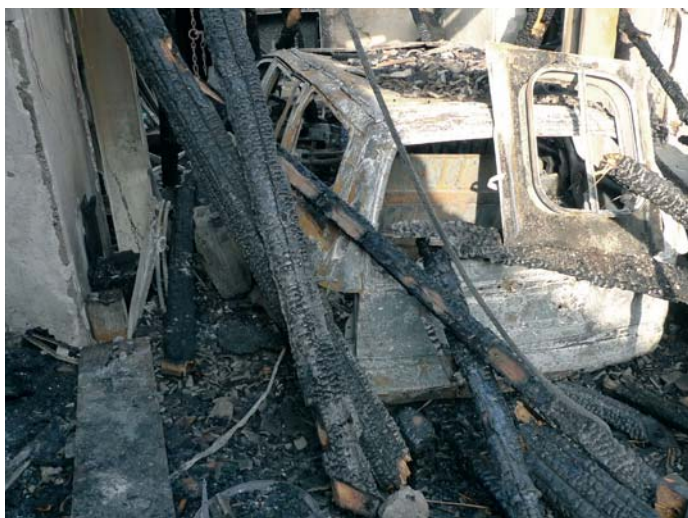
Der Pkw in der Scheune brannte nach den Schweißarbeiten vollständig aus, und auch das Gebäude wurde zerstört.

Das Gebäude wurde durch das Feuer so stark beschädigt, dass es einsturzgefährdet war, als ein Brandursachenermittler des IFS später die Schadenstelle untersuchte. Das Spurenbild stimmte mit den Aussagen des Versicherungsnehmers überein: Es hatte einen Brandausbruch in dem nun vollständig ausgebrannten Wagen gegeben. Während der Schweißarbeiten wurde durch Wärmeleitung brennbares Material im Innenraum entzündet.

dig ausschließen. Doch es gibt – für den gewerblichen Bereich – umfangreiche Sicherheitsmaßnahmen, die unter anderem in der BGR 500 und der VdS-Richtlinie 2047 festgelegt sind. So müssen zum Beispiel brennbare Materialien, wenn möglich, aus dem Arbeitsbereich entfernt oder zumindest abgedeckt werden. Ein Brandposten soll die Arbeiten überwachen, damit Feuer schon in der Entstehungsphase bemerkt und gelöscht werden kann. Allgemein ist bei Schweißarbeiten eine regelmäßige Kontrolle des Arbeitsbereiches über mehrere Stunden wichtig. Denn häufig werden Glimmbrände in verdeckten Bereichen initiiert, die zunächst unbemerkt bleiben und sich langsam zu einem Flammenbrand entwickeln.

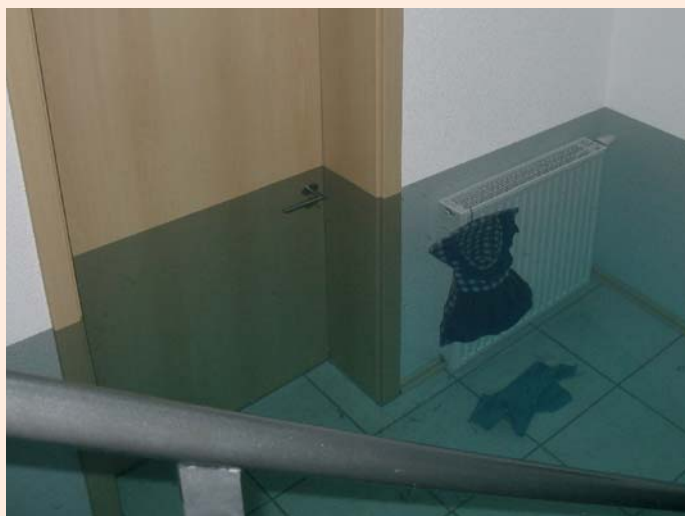
Bereits seit 2004 häufen sich Leitungwasserschäden im Zusammenhang mit Wasserzählerhalterungen. Im IFS wurden bisher knapp siebenzig Verschraubungen untersucht. Bei den betroffenen Zählern war jeweils ein Gewindestutzen der Anschlussverschraubung gebrochen, und das Schadensausmaß war zumeist umfangreich. Auch ein Absperrventil würde in einem solchen Fall das Schadensausmaß nicht begrenzen, weil es hinter dem Wasserzähler installiert wird.

Der Keller steht wegen der gebrochenen Zählerhalterung unter Wasser.

Da sich die untersuchten Brüche über einen längeren Zeitraum entwickelt haben, hätte der beginnende Wasseraustritt rechtzeitig entdeckt werden können, um die Schäden zu begrenzen. Das IFS empfiehlt, den Anschlussbereich von Wasserzählern regelmäßig auf Wasseraustritt zu kontrollieren. Gibt es Ablaufspuren, so kann dies auf einen bereits vorhandenen Riss hindeuten. Die Anschlussgarnitur sollte dann von einem Fachmann ausgetauscht werden.

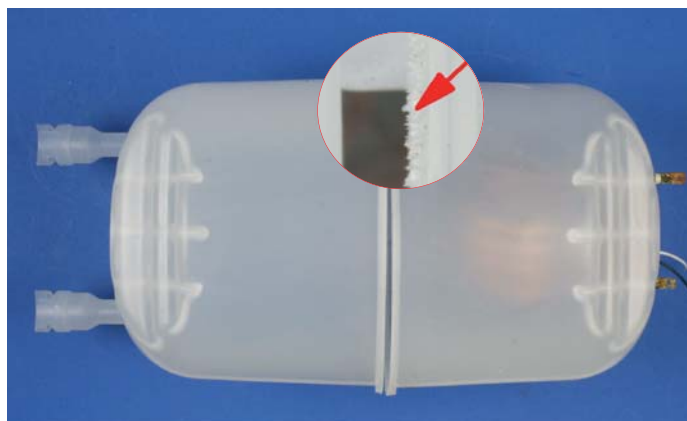
Der Innenbehälter des Kleinspeichers wurde an der Trennfuge auseinandergedrückt. Die Zipfelbildung im Material (kleines Bild) deutet auf einen Gewaltbruch.

Leitungswasserschäden verursacht haben. In beiden Fällen zeigte der Innenbehälter deutliche Spuren einer zu hohen Druckeinwirkung und war in deren Folge geplatzt. Auch war in beiden Fällen die ausgetretene Wassermenge deutlich größer als das Fassungsvermögen der Speicherbehälter. Offensichtlich hatte doch Leitungsdruck angelegen. Beide Kleinspeicher wurden von Nicht-Fachleuten installiert, die gewöhnliche Armaturen gewählt hatten. Allerdings braucht es nicht unbedingt einen Profi, um einen solchen Untertischboiler anzuschließen, denn in der Bedienungsanleitung und häufig auch durch zusätzliche Aufkleber weisen die Hersteller in der Regel auf die Notwendigkeit von Niederdruckarmaturen hin.

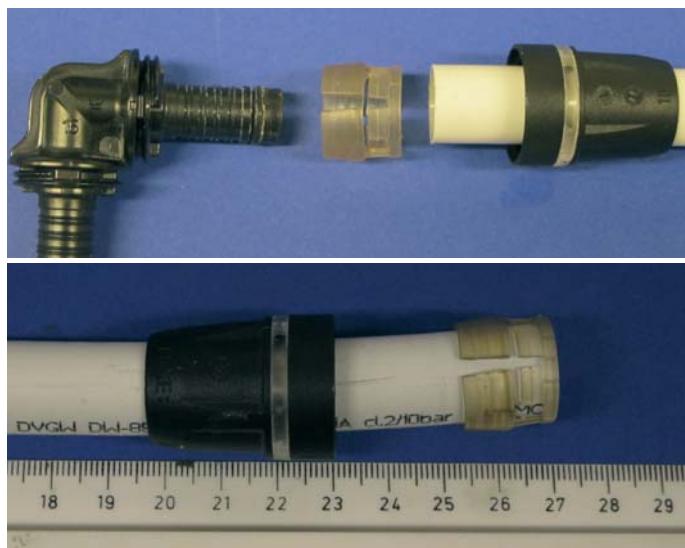
Abschnitte zeigte sich, dass dabei Fehler gemacht wurden: Das Rohrende einer getrennten Verbindung war nicht kalibriert worden, wie es in der Montageanleitung gefordert wird. Beim Kalibrieren entsteht eine

Anfasung, die an dem untersuchten Rohr fehlte. Darüber hinaus saß ein konischer Klemmring falsch herum in der Steckverbindung. Mit einer ebenfalls konischen Schraubhülse wird die Verbindung fixiert. Dies funktioniert aber nur, wenn die konischen Abschnitte beider Bauteile übereinander liegen. Die fehlerhaft ausgeführten Steckverbindungen wurden zunächst noch durch einen O-Ring abgedichtet. Doch wegen der fehlenden Fixierung verrutschte diese Dichtung im Laufe der Zeit durch die Druck- und Zugbelastungen im Leitungsbetrieb, und es kam schließlich zur Leckage.

Der Klemmring der Steckverbindung ist verdreht (Bild oben). Nur wenn die konischen Abschnitte des Klemmrings zur schwarzen Schraubhülse zeigen (wie im Bild unten), kann man die Verbindung wirklich festziehen.

Die Mängel waren auf einen Verstoß gegen die Herstellervorgaben zurückzuführen. Ob Fachmann oder Laie, bei der Installation eines Steckfittingsystems ist es vor allem wichtig, die Montageanleitung genau zu beachten.

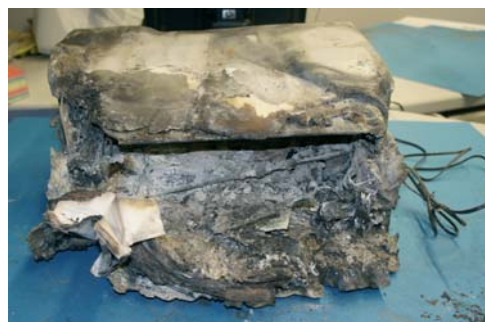
Das Faxgerät auf dem Schreibtisch eines Versicherungsnehmers war gut fünf Jahre alt, als es an einem Sonntagmorgen zu brennen begann. Durch einen Rauchmelder auf das Brandgeschehen in seinem Arbeitszimmer aufmerksam geworden, konnte der Mann das Feuer mit einem Pulverlöcher auf das Gerät eingrenzen und ablöschen. Im Elektrolabor des IFS sollte später geklärt werden, wie es zu dem Vorfall kommen konnte. Ein Gutachter untersuchte das Faxgerät: Er fand einen Schadensschwerpunkt in dem Bereich, in dem sich die Tintenpatrone befunden hatte. An dieser Stelle musste es einen technischen Defekt gegeben haben.

Das Faxgerät bei der Untersuchung im Elektrolabor: Es weist an der Vorder- und Oberseite Brandzehrungen auf.

Zeit vom Juli 2005 bis Juni 2007 verkauft wurden, herausgegeben. Ein Fehler in der Firmware, der geräteeigenen Software, verursache, dass der Selbstreinigungsprozess der Patrone nicht ordnungsgemäß ausgeführt werde und sie überhitzen könne, heißt es in der Erklärung. Es lasse sich nicht ausschließen, dass das Faxgerät durch die Hitzeentwicklung Feuer fange. Auch auf der Internetseite von Rapex, dem europäischen Schnellwarnsystem für Verbraucher, liegt für beide Geräte ein Eintrag wegen Brandgefahr vor.
