Feuchteschäden

Schimmelbefall als Folge
baulicher Mängel

AUF EIN WORT

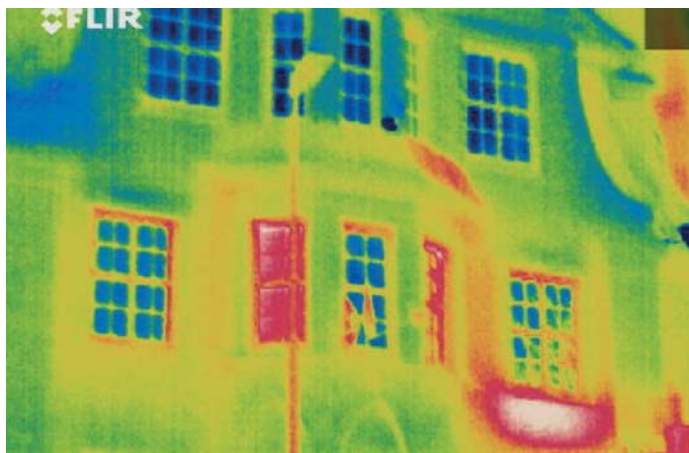
Infrarotaufnahme der Fassade: Die Wärme des Heizkörpers unter dem rechten Fenster geht über die unzureichend isolierte Außenwand verloren.

tischen Stellen auf. Das Schadenbild in diesem Haus war dafür untypisch. Bauteilflächen waren großflächig durchfeuchtet; an der Außenfassade gab es Risse. Thermografische Aufnahmen der Räume zeigten den zum Teil erheblichen Wärmeverlust über die massiv durchfeuchteten Wandflächen. Auf einer Außenaufnahme der Fassade konnte man deutlich den Wärmeverlust speziell im Bereich eines Heizkörpers erkennen. Wenn auch der Zustand der Wohnung insgesamt nicht sehr gepflegt war, so hätten die Mieter doch weder die Durchfeuchtungen noch den Schimmelpilzbefall verhindern können.

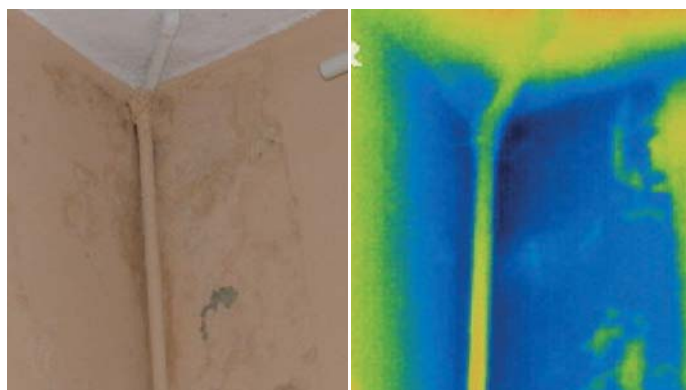
„Wärmebrücken“ (blau) an der durchfeuchteten Außenwand

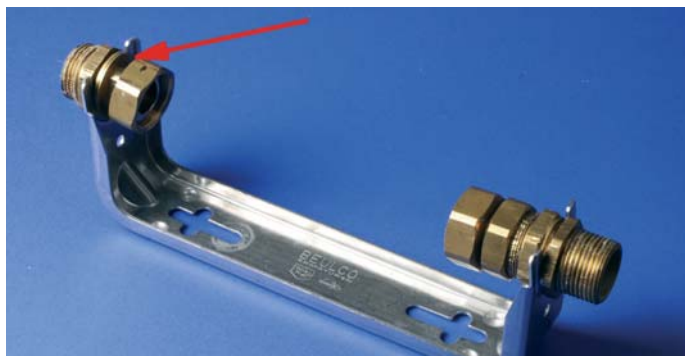
Der Streit über die technische Ursache ist noch nicht beigelegt. Fest steht aber, dass immer wieder Leitungswasserschäden im Zusammenhang mit Wasserzählerhalterungen der Firma Beulco auftauchen. Allein vom IFS wurden mittlerweile über siebzig Anschlussverschraubungen aus Gebäuden untersucht, in denen ein Gewindestutzen gebrochen war oder sogar mehrere brachen. Bekannt sind weit mehr Fälle.

Der Gewindestutzen auf der starren Seite der Anschlussverschraubung ist gebrochen.

Von der Schadensserie sind Wasserzähler-Verschraubungen aus den Jahren 2000 bis 2007 betroffen. Da die Ursache der Materialbrüche noch nicht abschließend geklärt ist, können weitere Informationen hilfreich sein. Darum bittet das IFS Geschädigte, in deren Immobilie eine entsprechende Anschlussgarnitur gebrochen ist, um Mitteilung per E-Mail (info@ifs-ev.org) oder telefonisch unter 04 31 / 775 78 - 0.

von Beulco besitzen, überprüfen, ob es an diesem Spuren eines Wasseraustritts gibt. In einem solchen Fall empfiehlt das IFS, die Anschlussgarnitur von einem Fachmann gegen

das Reparaturteil des Herstellers austauschen zu lassen und den Versicherer zu informieren. Es ist zudem sinnvoll, den Austausch zu dokumentieren und das ausgebaute

Bauteil aufzuheben. Sind keine Anzeichen einer Undichtigkeit zu sehen, sollte die Verschraubung – nicht die gesamte Zählerhalterung – dennoch beim nächsten turnusmäßigen Wechsel des Wasserzählers durch eine neue ersetzt werden.

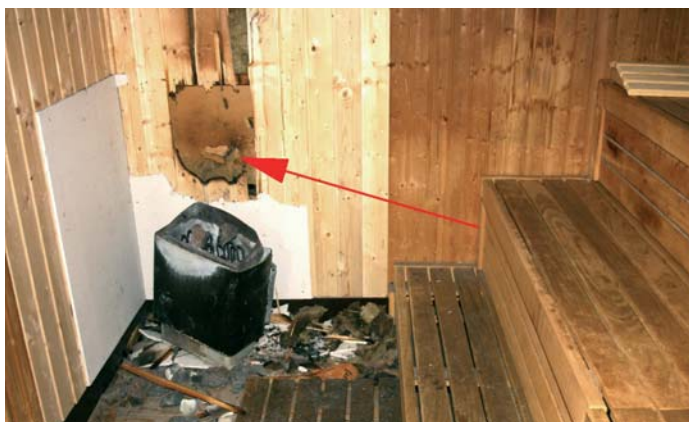
Saunabrund in einem Fitness-Studio: Hinter der mit Gipskarton verkleideten Wand kam es zu einem Wärmestau.

In einem anderen Fall war es zu einem Feuer in der Sauna eines Fitness-Studios gekommen. Wenige Wochen zuvor wurde die Raumecke, in der der Saunofen stand, mit Gipskartonplatten zusätzlich isoliert. „Dadurch entstand hinter der Wand ein Wärmestau, und das Holz entzündete sich“, erklärt Lucks. Saunabrände gehören zum Alltag der Brandursachen-

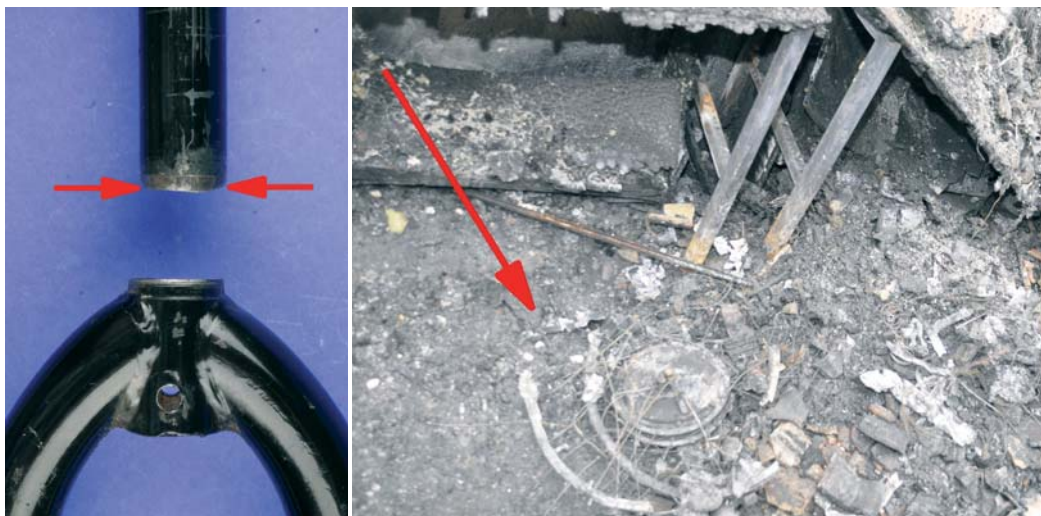
Ein Versicherungsnehmer wurde verletzt, als der Gabelschaft (links) seines Elektrorades während der Fahrt abbrach. Das rechte Bild zeigt die Reste eines Elektrorades, dessen Akku in der Garage eines anderen Versicherungsnehmers in Flammen aufging.

schwer verletzt, als die Gabel seines Elektrorades brach. Im Labor stellte Dr. Frank Nahrwold fest, dass ein Produktmangel den Unfall verursacht hatte: „Die Konstruktion der Gabel war für die Belastungen ungeeignet.“ Schon bei gewöhnlichen Fahrrädern müssen Rahmen und Vorderradgabel einiges aushalten. „Durch das höhere Gewicht und die oftmals höhere Geschwindigkeit werden sie bei Elektrofahrrädern noch stärker beansprucht“, sagt der Gutachter. Nicht jeder Laie kann beurteilen, ob er ein solide verarbeitetes Fortbewegungsmittel oder einen klapprigen Drahtesel vor sich hat – zumal

lern ab 455 Euro angeboten. Schlecht verarbeitete Rahmen und Gabeln gefährden die Sicherheit des Nutzers. Bei Elektrorädern gibt es darüber hinaus noch einen möglichen Schwachpunkt: den Akku. Beim Thema Elektromobilität sind hohe Energiedichten und niedriges Gewicht gefragt. Das bedeutet momentan Lithium-Ionen- oder Lithium-Polymer-Akkus. Letztere sind nicht nur leistungsstark, sondern ermöglichen auch Flexibilität bei der Bauform. Beide Akkumulator-Typen bringen jedoch ein gewisses Brandrisiko mit sich. Im IFS wurden mehrere Elektrofahrzeuge untersucht, bei denen der Akku Feuer gefangen hatte. Auch hier gilt: Qualität mindert das Risiko. Wer mit dem Gedanken spielt, ein Pedelect unter dem Weihnachtsbaum zu parken, sollte also lieber ein bisschen tiefer in die Tasche greifen.
