Institut für Schadenverhütung
und Schadenforschung
der öffentlichen Versicherer e.V.

MERKBLATT Leitungswasserschäden

Leitungswasserschäden durch Eckventile
Warum Eckventile eine häufige Schadenursache sind

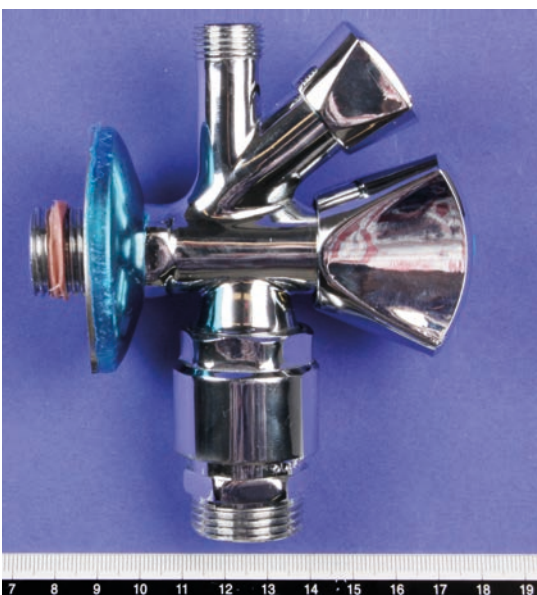
1

Das übersandte Eckventil sah neuwertig aus. Äußere mechanische Beeinträchtigungen waren bei der Laboruntersuchung im IFS nicht zu erkennen. An der Rosette war noch die blaue Schutzfolie vorhanden. Auch ohne spezielle Hilfsmittel ließen sich jedoch schon an der Innenseite der Rosette verkrustete Ablagerungen erkennen. Das konnte bereits als erster Hinweis auf einen Wasseraustritt im Umfeld der Ablagerungen gewertet werden, denn nach Verdunstung des ausgetretenen Wassers bleiben die Wasserinhaltsstoffe als weiße Ablagerungen zurück.

Bild 1: Das dem IFS zur Schadenursachenermittlung übersandte Kombi-Eckventil

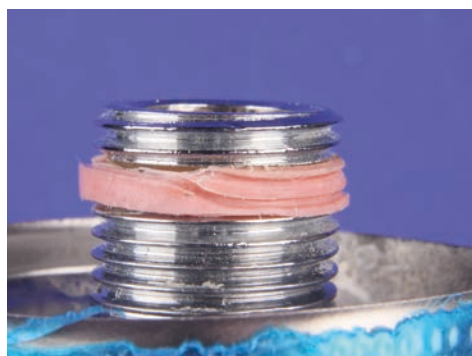
terzogen. Damit eine Dichtwirkung und eine mechanische Stabilität eintreten, ist es unerlässlich, dass der Dichtungsring deutlich in das Gewinde hineingedreht wird – bis er nicht mehr zu sehen ist. Dann sollen noch mindestens zwei Umdrehungen folgen, was oft nicht beachtet wird.

Auch im vorliegenden Schadenfall hatte der Installateur diese Herstellervorgabe nicht eingehalten. Anhand von Bild 2 kann man die Schadenursache gut erkennen. Wäre der Dichtungsring, wie vorgeschrieben, völlig im Gegengewinde eingeschraubt gewesen, hätte das Gewinde in dem Dichtungsring rundherum Spuren hinterlassen. Etwa ein Drittel des Dichtungsringumfangs trug im vorliegenden Fall keine Gewindespuren. Beim Hineinschrauben wurde offensichtlich ein Teil des Dichtungsringes aus der Nut herausgequetscht. Außerdem wurde das Eckventil nicht weit genug in das Gegengewinde hineingedreht. Hierdurch kam es zu den Undichtigkeiten. Damit wurde der Leitungswasserschaden durch eine unsachgemäße Montage verursacht.

Bild 2: Das Gewinde des schadenursächlichen Eckventils mit dem Dichtungsring

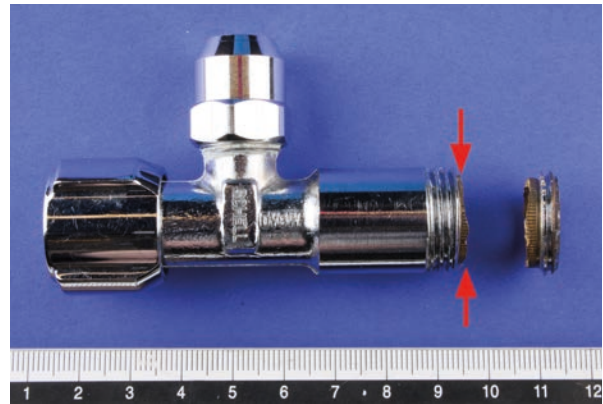
3

Nun zum konkreten Schadenfall: In einem Wohnhaus war ein Eckventil abgebrochen. Das IFS sollte anhand des übersandten Ventils die Schadenursache ermitteln. Das Asservat bestand aus zwei Teilen. Im Bereich der Nut für den Dichtungsring im Gewinde war das Ventil gebrochen. Zu diesem Bruch konnte es kommen, weil das Eckventil nicht weit genug in das Gegengewinde eingeschraubt wurde. Es hätte um zwei Gewindegänge über den Dichtungsring hinaus eingeschraubt werden müssen. Diese Einschraubtiefe gewährleistet, dass die anfallenden Kräfte sicher aufgenommen werden. Im Bereich der Nut für den Dichtungsring ist die Materialstärke geringer als im normalen Gewinde. Mindestens 1,2 mm muss die Wandstärke betragen. Hier waren es 1,4 mm. Ein Materialfehler lag in dieser Hinsicht nicht vor.

- Bild 3:** Das schadenursächliche, gebrochene Eckventil: Die roten Pfeile markieren die Bruchstelle. Sie befindet sich im Bereich der Nut, die für den Dichtungsring vorgesehen ist.
- Bild 4:** Das abgebrochene Teilstück des Eckventils: Die roten Pfeile kennzeichnen Riefen, wie sie bei einer Aufrauung des Gewindes zur Einhanfung typisch sind.
- Bild 5:** Eine Detailansicht der Bruchfläche zeigt transkristalline und interkristalline Bruchverläufe – typische Merkmale für Spannungsrissskorrosion. Die Schadenursache ist damit eindeutig auf die unsachgemäße Montage zurückzuführen.

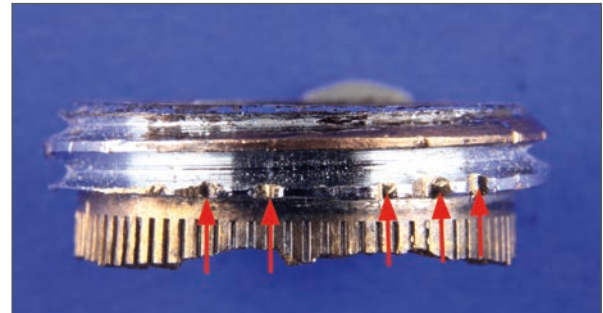
4

Nun wurden die Bruchstelle und das angrenzende Gewinde genauer betrachtet. Riefen und Hanffasern am Gewinde weisen darauf hin, dass der Monteur der Dichtwirkung des Dichtungsringes wohl nicht getraut und zusätzlich Hanf verwendet hat. Vom Hersteller wird ausdrücklich darauf hingewiesen, dass bei Gewinden mit Dichtungsring kein Hanf verwendet werden darf. Das wurde nicht beachtet. Der entscheidende Punkt für den Bruch ist aber der, dass das Eckventil nicht weit genug in das Gegengewinde eingeschraubt wurde. Mechanische Belastungen wirken nun auf die Stelle mit der geringsten Wandstärke des Ventils ein. Schaut man sich die Bruchfläche unter dem Rasterelektronenmikroskop an, so erkennt man die typischen Merkmale für Spannungsrissskorrosion.
