## MERKBLATT Leitungswasserschäden

**Konusverschraubungen**  
Die häufigsten Installationsfehler

# Konusverschraubungen: Diese Fehler führen häufig zu Schäden

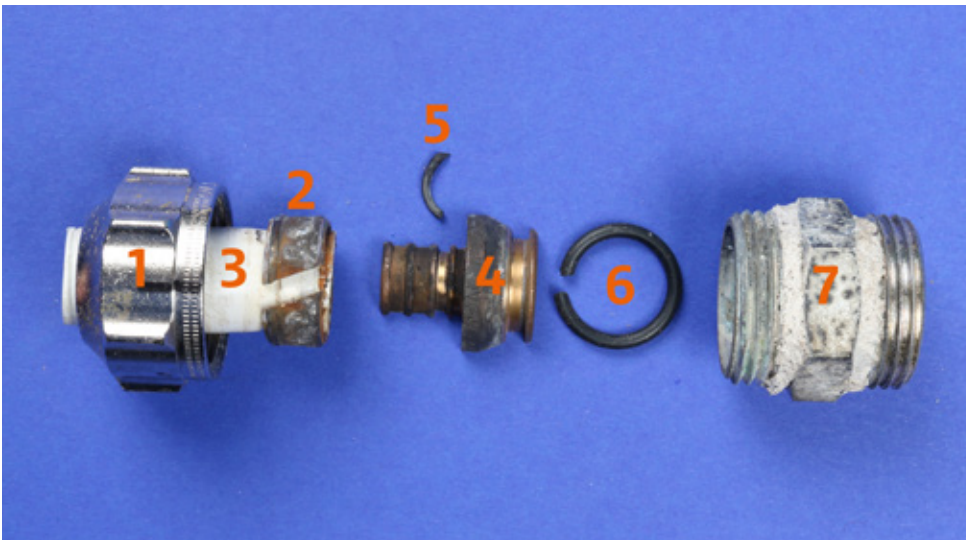
Komponenten einer Konusverschraubung: Der Überwurf (1) und der Klemmring (2) werden auf das Rohr (3) gesteckt und das Rohrende auf einen Stützkörper (4), der mit einem O-Ring (5) abdichtet. Ein weiterer O-Ring (6) dichtet die Verbindung zum Gegenstück (7) ab. Auf diesem Bild ist das eine Kupplung zum Anschluss an die weitere Leitung.

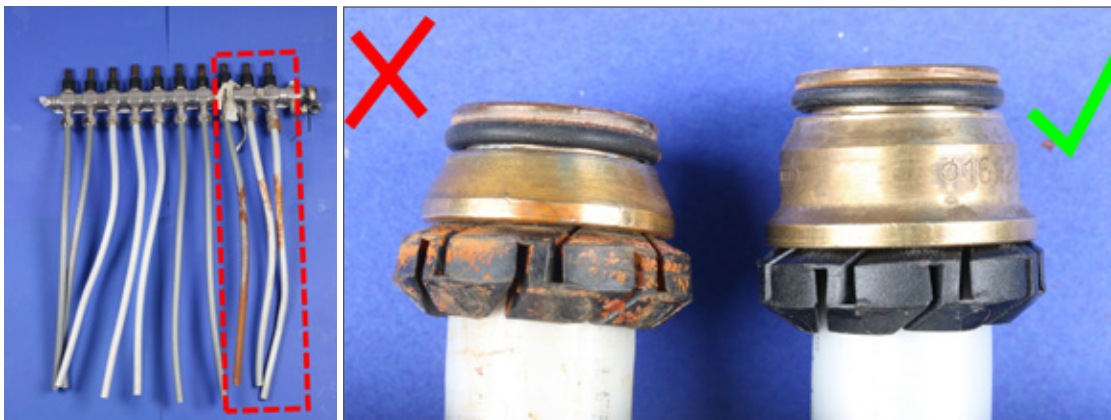
Der Heizkreisverteiler mit den drei undichten Anschlüssen (Markierung). Das rechte Bild zeigt eine undichte und eine dichte Verbindung: Bei der undichten passen Klemmring und Stützkörper nicht zusammen. Unten sind die Rohrrinnenseiten abgebildet: Bei der undichten Verbindung (links, rote Pfeile) sind im Vergleich zu der dichten Verbindung (rechts, grüne Pfeile) die Abdrücke des Stützkörpers schwach ausgeprägt.

Beim Lösen einer der undichten Konusverschraubungen vielen sofort die bräunlichen Ablagerungen an dem Kunststoffklemmring und dem Rohr auf. Hier war es offensichtlich zum bestimmungswidrigen Leitungswasseraustritt gekommen. Ein Vergleich des Rohrs am Nachbaranschluss zeigte, dass bei der undichten Verbindung nur schwach ausgeprägte Abdrücke des Rings auf dem Rohr vorhanden waren. Bei der dichten Verbindung waren diese Abdrücke hingegen deutlich stärker ausgeprägt. Die Klemmrings waren jedoch baugleich und die Rohre zwar von unterschiedlichen Herstellern, aber in Bezug auf die Abmessungen identisch. Unterschiedlich waren allerdings die verwendeten Stützkörper. Während bei der undichten Verbindung ein Standardstütz-

körper verwendet wurde, handelte es sich bei dem Stützkörper an der dichten Verbindung um eine Ausführung mit einer besonders breiten „Krempe“, die den Klemmring weit umfasste. Hierdurch wurde der spezielle Kunststoffklemmring beim Anziehen der Verbindung komprimiert und auf das Rohr gedrückt. An der undichten Verbindung passten Stützkörper und Klemmring nicht zusammen: Eine radiale Einschnürung des Klemmrings erfolgte beim Anziehen der Verbindung kaum. Damit fehlte auch der Anpressdruck des Rohrs auf die Stützhülse mit der O-Ringdichtung. Dieselbe Ursache ergab sich auch für eine zweite Verbindung.

Die dritte der undichten Verbindungen ist einfach nicht fest genug angezogen worden. Der Metallklemmring hatte ebenfalls kaum Abdrücke auf dem Rohr hinterlassen. Auch hier fehlte der Anpressdruck auf die Stützhülse.

Alle drei Undichtigkeiten waren eindeutig durch Fehler bei der Installation verursacht worden. Ein solcher Mangel fällt bei der Dichtigkeitsprüfung nicht unbedingt auf.

Das Anschließen von Heizkörpern und Fußbodenheizungen an einen Heizkreisverteiler ist im Normalfall überhaupt kein Problem. Sollten aber Komponenten aus unterschiedlichen Systemen verwendet werden, so ist besondere Vorsicht geboten. Die Komponenten der einzelnen Verbindungen müssen selbstverständlich zueinander kompatibel sein.

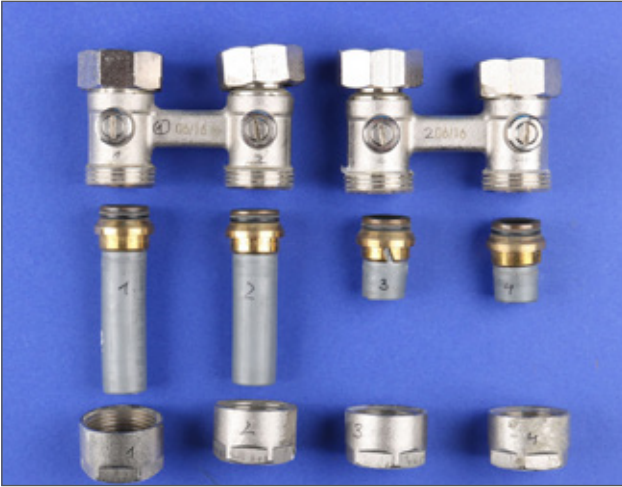
Die Heizkörperanschlussblöcke mit den gelösten Verbindungen

In diesem Fall wurden nach einem Feuchteschaden in einer Wohnung mehrere undichte Konusverschraubungen an Heizkörperanschlussblöcken mehrerer Wohnungen festgestellt. Auch in den anderen Wohnungen war der Bodenaufbau bereits durchfeuchtet und von Schimmel befallen. Zwei Heizkörperanschlussblöcke mit jeweils zwei Konusverbindungen wurden dem IFS zur Laboruntersuchung zugesandt.

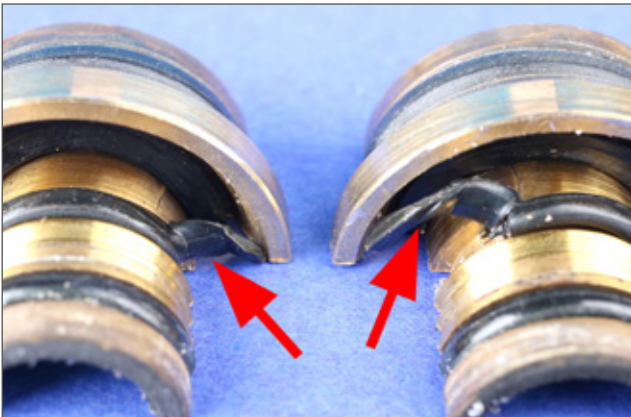
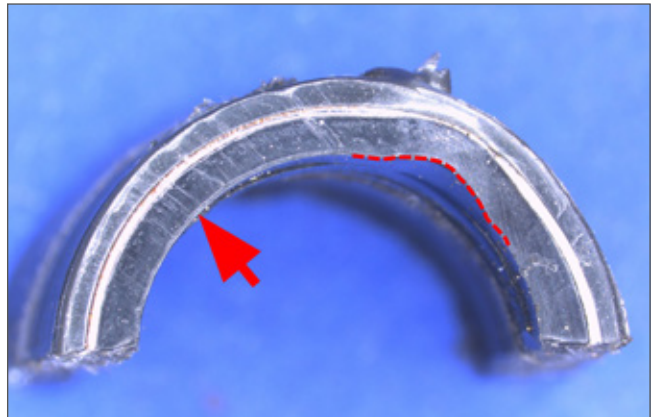
An den in Längsrichtung aufgetrennten Rohrstücken mit Stützkörpern war der O-Ring aus seiner Nut herausgeschoben worden. Die O-Ringe lagen jeweils in einer Schleife zwischen der gezackten Stützhülse und dem Mehrschichtverbundrohr eingequetscht. Diese mechanische Belastung war auf Dauer zu viel für die O-Ringe, sodass sie im verquetschten Bereich rissen. Anhand von dunklen Verfärbungen auf den Stützhülsen war der Pfad, den das Wasser genommen hatte, eindeutig nachvollziehbar.

Das Herausdrücken der O-Ringe aus der jeweiligen Nut war beim Aufstecken des Rohrs auf die Stützhülse geschehen. Die Rohre waren entgegen den Herstellervorgaben nach dem Ablängen nicht entgratet worden, das zeigten die Laboruntersuchungen. Die verbliebenen Grate an den zusätzlich schräg abgelängten Rohrenden schoben die O-Ringe während des Aufsteckens der Rohre aus den Nuten.

Derartige Fehler fallen häufig nicht bei der Dichtigkeitsprüfung sondern erst später auf, weil die O-Ringe erst im Laufe der Zeit aufgrund der zusätzlichen Wechselbelastungen und der üblichen alterungsbedingten Schwächung diesen überhöhten mechanischen Belastungen nicht standhalten.

An je einer Verbindung pro Anschlussblock war ein O-Ring auf dem Stützkörper aus der Nut herausgedrückt, verquetscht und beschädigt (Pfeile). Rechts ist das Rohrende abgebildet, das nicht entgratet wurde (Pfeil). Es ist noch eine Ausbeulung (Markierung) dort vorhanden, wo der O-Ring zwischen Rohr und Stützkörper eingeklemmt war.

Hierzu zählt unter anderem das korrekte Vorbereiten der Rohrenden vor der Verbindungserstellung. Gerade abgelängte und korrekt entgratete beziehungsweise angefastete Rohre gleiten leicht über die O-Ringe auf den Stützkörpern hinweg, sodass Schäden an den Dichtelementen verhindert werden.

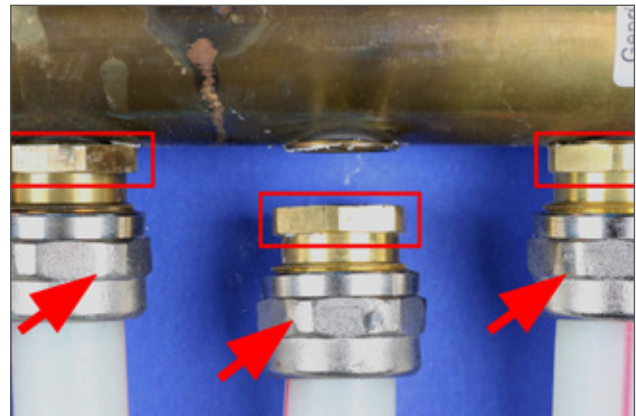
In diesem Fall hatte es ein Bürogebäude getroffen. An einem Heizkreisverteiler war ein Doppelnippel, die Verbindung zwischen dem Verteilerbalken und der Konusverschraubung, gebrochen. Dies führte zu einem massiven Leitungswasseraustritt, da sich allein aufgrund der schieren Größe des Gebäudes eine große Menge Wasser in den Fußbodenheizungsleitungen befand.

Die Untersuchung des Messingdoppelnippels zeigte, dass der Bruch in dem Anschlussgewinde zum Verteilerbalken auf Spannungsrisskorrosion zurückzuführen war. Für diese Korrosionsart gibt drei Voraussetzungen: ein Werkstoff wie zum Beispiel Messing, der dafür anfällig ist, ein spezifisches Angriffsmedium, zum Beispiel das Heizungswasser plus gegebenenfalls Sauerstoff von außen und Zugspannungen im Material. Eine Materialprüfung zeigte, dass der Werkstoff die Spannungen, die zu dem Bruch geführt hatten, nicht herstellungsbedingt mitbrachte. Sie mussten nachträglich durch eine überhöhte Kräfteinwirkung erzeugt worden sein. Wie war das geschehen?

Beim Anziehen der Verbindung hätten die beiden Teile gekontert werden müssen. Dem Spurenbild nach wurde das hier vergessen. Beim Kontern liegt an beiden Seiten ein identisches Drehmoment an, sodass Druckspuren an dem Sechskant des gebrochenen Doppelnippels hätten vorhanden sein müssen. Auf den Sechskantgriffflächen selbst fehlten jedoch sämtliche Spuren, die auf ein Kontern am Doppelnippel hätten hinweisen können.

Im Zuge der Untersuchungen stellte sich heraus, dass bereits mehrere weitere Doppelnippel an dem Verteilerbalken kurz vor dem Versagen standen. Überall waren Montagespuren an den Überwürfen, nirgends jedoch Konterspuren auf den Doppelnippeln zu finden.

Die Verteilerbalken mit dem abgebrochenen Doppelnippel. An den Überwürfen sind Montagespuren vorhanden (Pfeile). An den Doppelnippeln fehlen aber Konterspuren (Markierungen).

tigen Drehmoment festzuziehen. Nicht zu locker, nicht zu fest. Angaben dazu stehen gewöhnlich in den Montageanleitungen der Hersteller. Dabei sollte stets darauf geachtet werden, dass ein geeignetes Werkzeug zum Kontern verwendet wird.

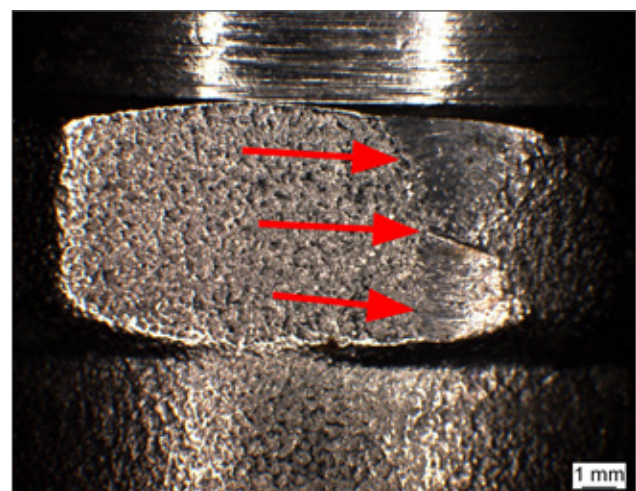
An dem Überwurf, der an der Konusverbindung des Doppelnippels angeschlossen war, gab es Werkzeugspuren, die belegten, dass sie zu fest angezogen wurde. Teilweise war das Werkzeug über die Kanten des Außensechskants gerutscht. Im Zuge dessen ist auch der Doppelnippel weiter in den Verteilerbalken hineingeschraubt worden. Der Sechskant an dem Doppelnippel hatte dadurch tiefe Kratzer in dem Werkstoff des Verteilerbalkens hinterlassen.

Detailansicht der Montagespuren (Pfeile) auf einem Überwurf

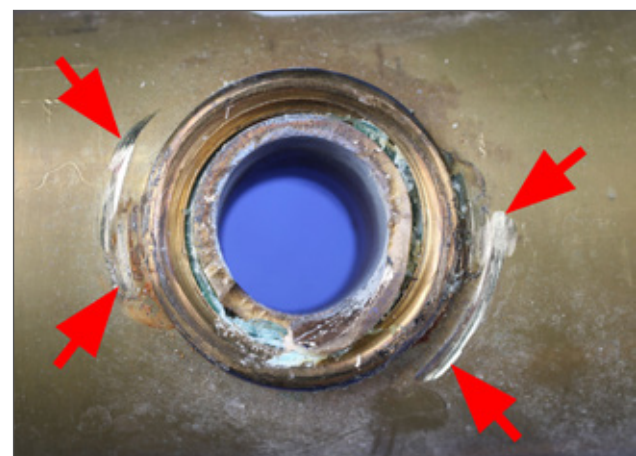
Detailansicht des Verteilerbalkens. Weil der Doppelnippel nicht gekontert wurde, wurde er bei der Verbindungserstellung weiter in den Verteilerbalken geschraubt. Dabei hat er deutliche Kratzspuren hinterlassen (Pfeile).
