Institut für Schadenverhütung
und Schadenforschung
der öffentlichen Versicherer e.V.

MERKBLATT Leitungswasserschäden

Schadenursache:
Pressverbindungen an Kunststoffleitungen

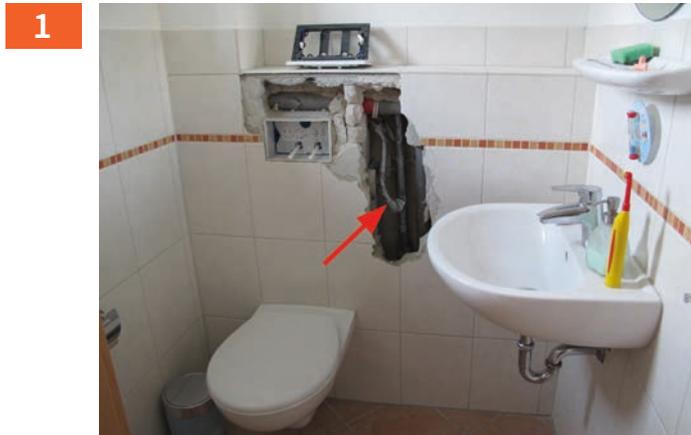
Das IFS wurde damit beauftragt, die Ursachenermittlung für diese Leckage durchzuführen: Bild 1 zeigt die freigelegte Schadenstelle. Der rote Pfeil weist auf die Position der schadenursächlichen Pressverbindung.

Bild 1: Die Schadenstelle befand sich hinter dem verfliesen Vormauerwerk. Der rote Pfeil zeigt auf die gefundene Undichtigkeit.

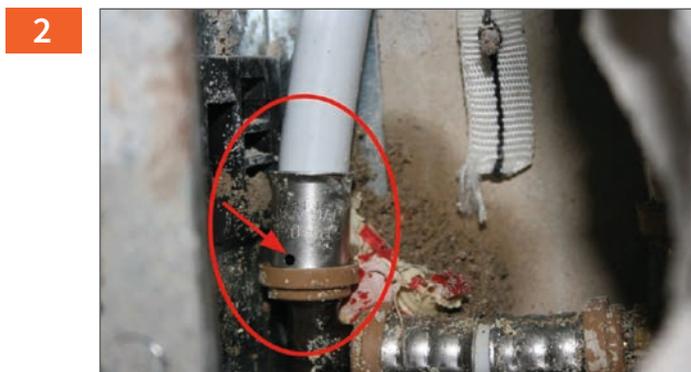
Bild 2 zeigt die hinter einer Fliese befindliche schadenursächliche Pressverbindung an einem Winkelfitting – so wie sie im eingebauten Zustand vorgefunden wurde. Bereits hier ist erkennbar, dass das von oben in das Fitting eingeschobene Rohr nicht im Sichtfenster der Presshülse zu sehen ist.

Bild 2: Auf dem Bild ist die fehlerhafte Pressverbindung im eingebauten Zustand erkennbar. Der rote Pfeil weist auf das Sichtfenster. Hier müsste das Verbundrohr zu sehen sein. Das ist jedoch nicht der Fall.

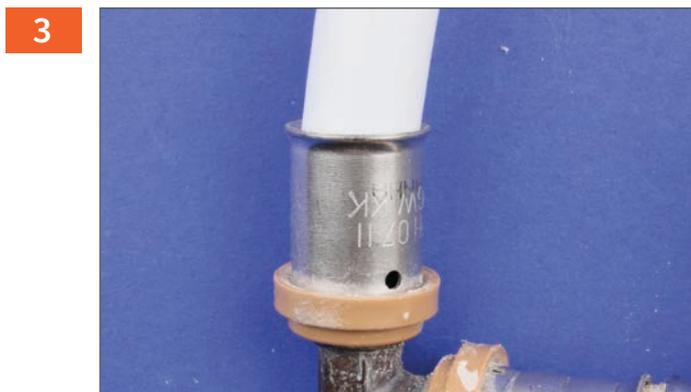
Auf Bild 3 ist die schadenursächliche Verbindung im ausgebauten Zustand im Labor zu sehen. Spuren einer Verpressung sind an der Presshülse des Fittings nicht vorhanden. Das Rohr lässt sich leicht aus der Muffe herausziehen.

Während der Montage war also keine Verpressung erfolgt. Mit einer Druckprüfung hätte man diesen Fehler sicher erkennen können. Das ausführende Unternehmen konnte jedoch kein entsprechendes Protokoll vorlegen. Für einen solchen Mangel hat sich die Installationsfirma zu verantworten.

Bild 3: Als Asservat wurde das Rohrstück an das IFS gesandt. Die schadenursächliche Pressverbindung ist unverpresst.

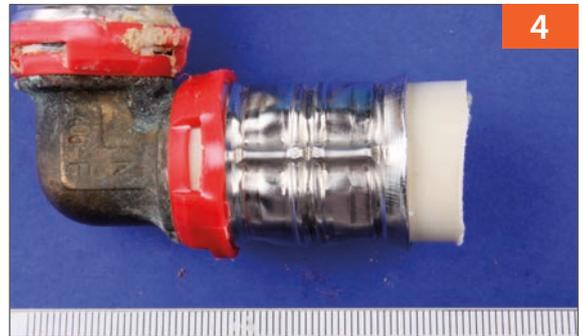
Auf Bild 4 ist eine der schadenursächlichen Verbindungen im ausgebauten Zustand im Labor zu sehen. Wie sich zeigte, war ein Presswerkzeug verwendet worden, das nur für Metallrohrsysteme geeignet ist. Das führte zu übermäßigen plastischen Verformungen an der Presshülse und weiteren Komponenten. Hierdurch kam es zu Beschädigungen des Rohres und in der Folge zur

Undichtigkeit der Verbindung. Mit etwas mehr Sorgfalt bei der Wahl des geeigneten Presswerkzeuges wäre dieser Schaden vermieden worden.

Bild 4: Die Presshülse der Verbindung sowie auch der rote Haltering des Fittings zeigen infolge eines ungeeigneten Werkzeugeinsatzes intensive plastische Verformungen und Beschädigungen.

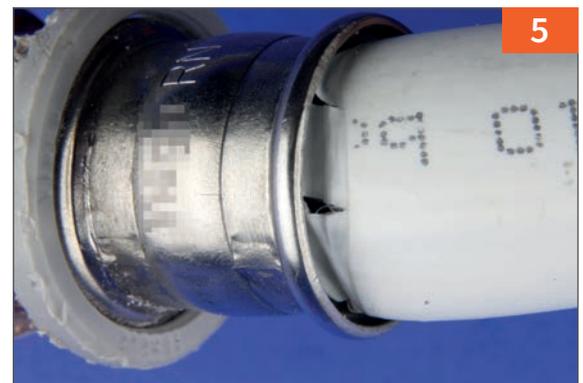
Bild 5: Nach einer ordnungsgemäßen Verpressung ist es durch eine übermäßige Dehnungsbeanspruchung des Rohrwerkstoffes zur Rissbildung gekommen.

wurde direkt hinter der Presshülse des Fittings umgebogen und ist hierbei stark plastisch verformt worden. Das deutet schon auf eine Montage unter Spannung hin.

Bei genauerer Prüfung bestätigte sich dieser Anfangsverdacht, wie auf Bild 5 deutlich wird: Der weiße Schutzmantel ist gerissen. Eindeutige Merkmale für einen Gewaltbruch sind zu erkennen. Bei korrekter Leitungsführung hätte dieser Schaden vermieden werden können. Auch hier wurde die Installationsfirma zur Verantwortung gezogen.
