Institut für Schadenverhütung
und Schadenforschung
der öffentlichen Versicherer e.V.

MERKBLATT Leitungswasserschäden

Schadenursache:
Pressverbindungen an metallischen Leitungen

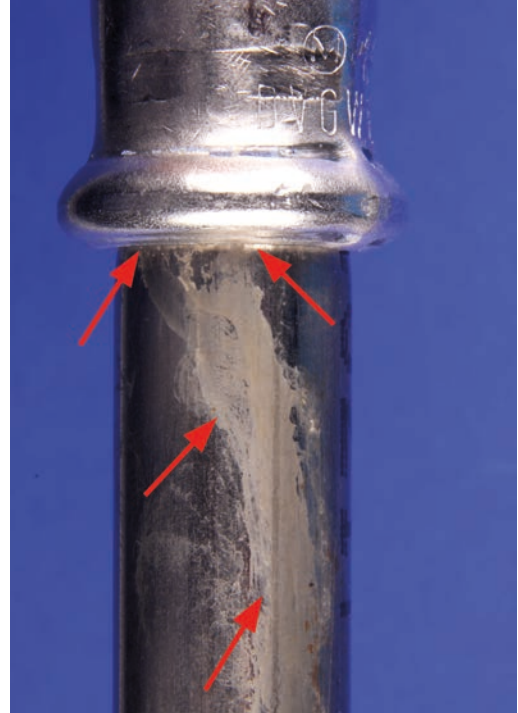
1

Bild 1: Ablaufspuren (rote Pfeile) kennzeichnen eine bereits seit Längerem bestehende Undichtigkeit an einer Pressverbindung.

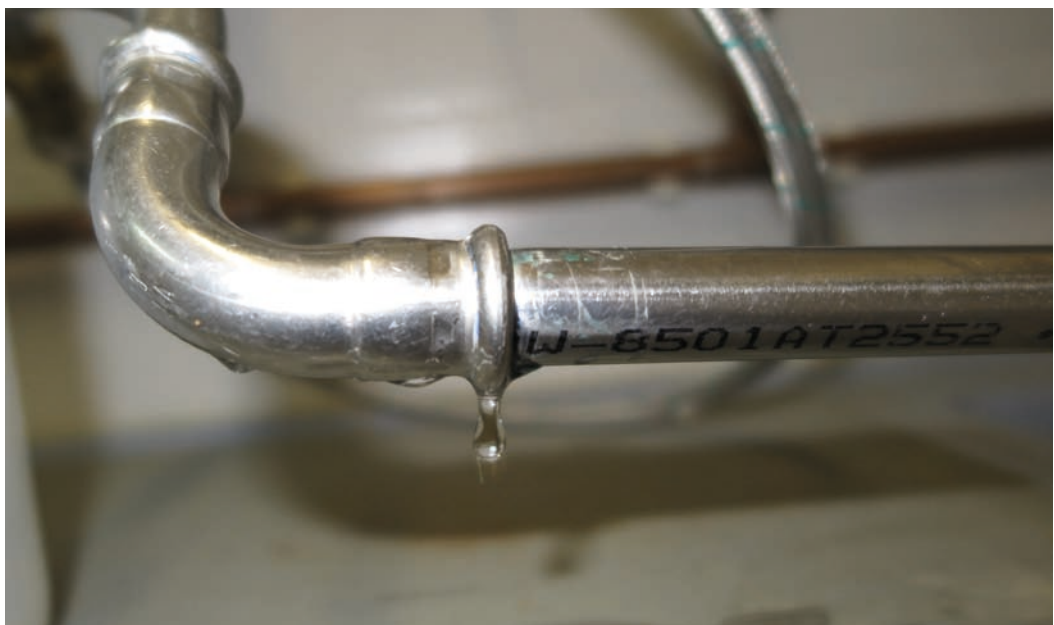
2

Bild 2: Undichte Pressverbindung innerhalb einer metallischen Rohrinstallation

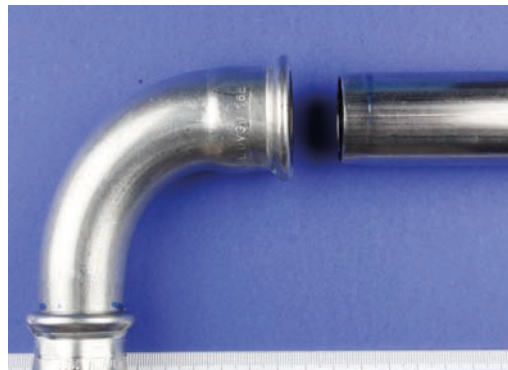
3

Der schadenursächliche Bereich der Installation war schnell gefunden. Er befand sich in einer Warmwasserzirkulationsleitung aus Edelstahl, die in einer Zwischendecke im fünften Obergeschoss lag. Laut Angaben der Installationsfirma betrug der Betriebsdruck in diesem Bereich 2 bar, die Temperatur 70 °C. Eine Druckprüfung der Leitung hatte laut Installationsfirma stattgefunden, allerdings wurde dem IFS kein entsprechendes Protokoll vorgelegt. Der Wasseraustritt war an einem 90°-Einsteckbogen erfolgt. Diesen Teil der Installation asservierte der Gutachter und untersuchte ihn im Labor genauer. Dabei ging es vor allem um drei Fragestellungen:

Somit liegt eindeutig ein Installationsmangel in Verantwortung der Installationsfirma vor. Darüber hinaus erscheint es zweifelhaft, ob eine gemäß den Regeln der Technik vorgeschriebene Druckprüfung durchgeführt wurde. Bei einer solchen Druckprüfung hätte sich der Mangel gezeigt.

Bild 3: Der 90°-Einsteckbogen war schadenursächlich. Die Pressverbindung hat sich gelöst.

Die erste Voraussetzung, um Schäden an Verpressungen zu vermeiden, ist die Verwendung von zertifizierten Materialien und den dafür vorgesehenen Werkzeugen. Zudem muss die vom Hersteller in den technischen Unterlagen vorgegebene Einschubtiefe unbedingt eingehalten werden. Sie muss vor dem Verpressen auf den Rohren markiert werden. Eine weitere Schadenursache können schlecht entgratete Rohrenden sein. Diese beschädigen beim Einschieben in die Fittings die darin sitzenden Dichtungen.

Überall, wo gearbeitet wird, passieren Fehler. Das gilt auch bei der Herstellung von Pressverbindungen. Aus diesem Grund ist in den einschlägigen Normen eine Druckprüfung der Installation nach Fertigstellung vorgesehen. Mit Hilfe einer solchen Druckprüfung können mangelhafte Pressverbindungen zuverlässig festgestellt werden. So können Undichtigkeiten erkannt und behoben werden – ohne dass ein größerer Leitungswasserschaden auftritt. Für Schadenexperten ist es keine neue Erkenntnis: Schäden haben meist nicht nur eine Ursache.

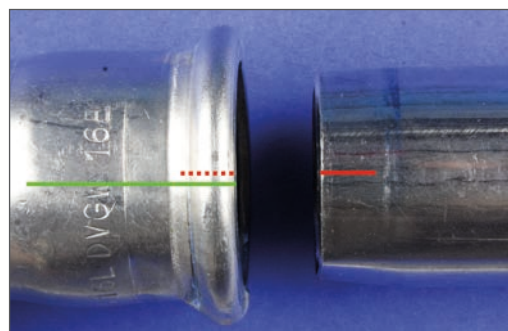
4

Die ersten beiden Fragen konnten bejaht werden: Die Komponenten wiesen DVGW-Prüfzeichen auf, und die Spuren der Verpressung auf dem Rohr deuteten auf die Verwendung eines geeigneten Werkzeuges hin. Die Einschubtiefe für das verwendete Rohr soll laut Herstellerangaben 24 mm betragen, Unterschreitungstoleranzen werden nicht angegeben. Andere Hersteller vergleichbarer Produkte weisen eine Unterschreitungstoleranz von maximal 5 mm aus.

Abbildung 1 zeigt den schadenursächlichen Einsteckbogen. Die Detailaufnahme auf Abbildung 2 lässt die viel zu geringe Einschubtiefe erkennen. Statt der geforderten 24 mm konnten nur 7,5 mm gemessen werden. Eine stabile Verbindung ist so nicht gegeben.

Bild 4: In der Detailansicht zeigt die grüne Markierung die vorgeschriebene und die rote Markierung die tatsächliche Einschubtiefe an.

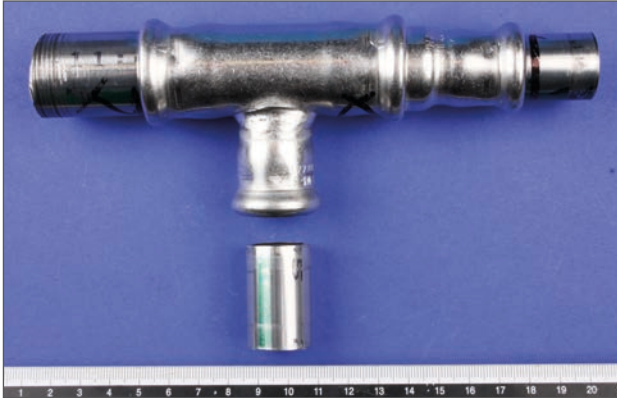
5

Bild 5: Die schadensursächliche Rohrleitungskomponente im zugesandten Zustand

An der Leckagestelle hatte sich eine Pressverbindung an einem T-Stück gelöst. Das IFS wurde mit der Schadenursachenermittlung beauftragt.

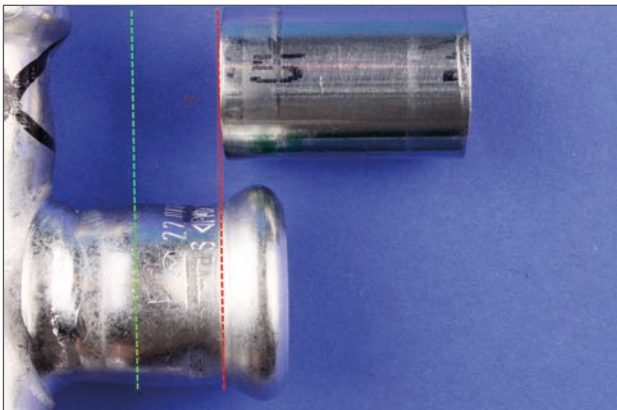
Bild 6: Detailansicht der schadensursächlichen Verbindung: Die rote Linie markiert die tatsächliche, die grüne die vorgeschriebene Einschubtiefe.

Wie im oben geschilderten Schadenfall mussten die Fragen nach zertifiziertem Material, systemkonformem Presswerkzeug und ausreichender Einschubtiefe beantwortet werden. Die Untersuchungen im IFS ergaben, dass es sich um zertifiziertes Material eines bekannten Markenherstellers handelte. Ein Produktmangel lag nicht vor. Anhand der Pressspuren konnte im Labor des IFS ermittelt werden, dass kein systemkonformes Presswerkzeug, sondern das eines anderen Herstellers verwendet wurde. Zudem war aber auch hier die Einschubtiefe zu gering. Statt der vom Hersteller geforderten 21 mm lag diese nur bei 8 mm. Das stellt einen gravierenden schadensursächlichen Mangel dar, der auf Abbildung 6 erkennbar ist.
