Schadenhäufung
Maitron-Wasserbehandler im
Untersuchungs-Labor
Titel

Produktionsfehler inklusive ?

Das IFS München untersuchte bereits mehr als 40 physikalische Entkalkungsanlagen der Firma Maitron

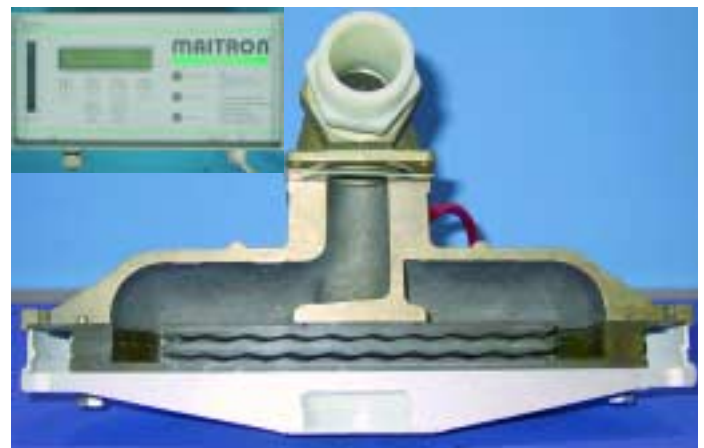
Die Labor-Untersuchungen ergaben, dass lediglich bei etwa zehn Prozent der Steuerteile ein Schadenbild vorhanden war, das auf eine Überspannungseinwirkung hindeuten konnte. Die anderen Geräte waren entweder voll funktionsfähig oder hatten kleine Funktionsstörungen etwa am Display oder an der Hochspannungserzeugung, ausgelöst durch normale, alterungsbedingte Bauelementeausfälle und Wasserschäden auf den Platinen. Auch die Untersuchung der Wasserteile zeigte, dass viele Geräte gar nicht defekt waren. Spuren eines Spannungsüberschlages gab es bei mehreren Geräten des Typs „Comfort 75“ an den innen liegenden Platten. Allerdings tra-

Der Aufbau des Wasserteils im Querschnitt; kleines Bild: die Steuereinheit

ten diese immer am Rand der mittleren Platte und im Bereich eines Lunkers (Luft- bzw. Fremdkörpereinschluss in der Vergussmasse) auf. Etliche weitere Lunker in der Vergussmasse legen die Vermutung nahe, dass es am Platinenrand einen Bereich gab, der für den Dauerbetrieb des Gerätes keinen ausreichenden Isolationswert auswies. So kam es während des Normalbetriebes zu einem Überschlag der Betriebsspannung. Da das gleiche Schadenbild bei mehreren Geräten vorlag, ist von einem Produktionsfehler auszugehen, der früher oder später zum Ausfall führen musste.

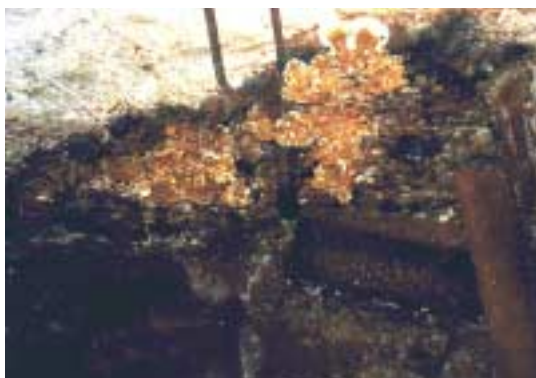
Der Echte Hausschwamm kann weit reichende Schäden verursachen.

Kommt es an feuchten Holzbauteilen in Gebäuden zu einem Befall durch Hausschwamm, können die Schäden sehr hoch werden. Hierbei gilt der Echte Hausschwamm als der gefährlichste holzerstörende Pilz, weil er die Holzbauteile über den feuchten Bereich

hinaus angreifen kann und dabei auch das Mauerwerk durchdringt. Entsprechend umfangreich und kostenintensiv sind in der Regel die Sanierungsmaßnahmen, wie sie nach DIN 68 800-4 bei einem Hausschwambefall vorzunehmen sind. Weit über den vom Feuchteschaden betroffenen Bereich hinaus müssen Baustoffe ausgetauscht werden. In Dänemark wurde jetzt ein alternatives Sanierungsverfahren entwickelt, bei dem

durch eine gezielte, partielle Erhitzung die vom Pilz befallenen, aber noch stabilen Bauteile erhalten bleiben können. Der Sanierungsumfang und die entstehenden Kosten lassen sich dadurch erheblich reduzieren. In Deutschland gibt es bislang noch keine Erfahrungen mit diesem Verfahren. Die dänische Tryg-Gebäudeversicherung bietet jedoch auf dieser Grundlage und im Zusammenhang mit einem speziellen Konzept zur Bewertung und Instandhaltung von Gebäuden eine Hausschwammversicherung an. So erhalten Gebäude, die bereits vom Hausschwamm befallen waren, einen Versicherungsschutz für eine Laufzeit von zehn Jahren.

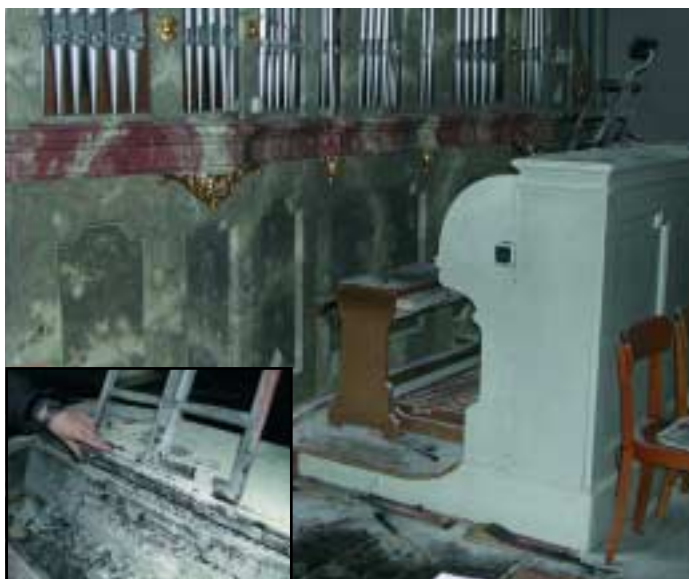
Die betroffene Orgel. Das kleine Bild zeigt die Stelle, an der der Heizstrahler montiert war.

Selbst eine Kirche ist nicht immer vollkommen sicher, wie ein Fall des IFS München zeigt. Eine 100 Jahre alte Kirchenorgel war teilweise verbrannt. Ein Gemeindeglied hatte durch die Scheiben des alten, teilweise im Barockstil ausgestatteten Gotteshauses Flammen gesehen und schließlich festgestellt, dass diese aus dem Spieltisch der Orgel loderten. Mit einem Pulverlöcher war der Brand schnell gelöscht; ein bedauerlicher Schaden blieb zurück. Brandstiftung sowie einen elektrotechnischen Defekt schloss der beauftragte IFS-Gutachter als Ursache aus. Allerdings war oberhalb der Tastatur des Spieltisches ein Heizstrahler angebracht. In der Anleitung des Gerätes wird eine Montage an der Wand gefordert, Mindestabstände zu Gegenständen in Strahlungsrichtung sind angegeben. Dass diese nicht eingehalten worden waren, wurde dem historischen Musikinstrument zum Verhängnis. Zwar soll der Heizstrahler während des kurz vor dem Schadeneintritt abgehaltenen Gottesdienstes nicht in Betrieb gewesen sein, doch danach musste ihn jemand versehentlich eingeschaltet haben, sodass er schließlich die Orgel in Brand setzte.

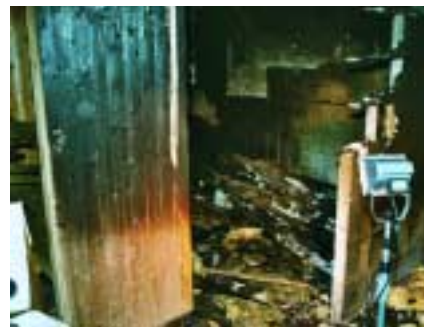
Der Keller eines Landgasthofes wurde beim Brand eines Solariums stark in Mitleidenschaft gezogen. Als sich die Inhaberin unter das Gerät legte und einschlieft, wurde sie eine halbe Stunde später durch einen Knall geweckt. Der Kellerraum war bereits intensiv verraucht, und benommen verließ sie zunächst die Brandstelle. Ein Löschversuch des Inhabers mit einem Handfeuerlöcher schlug fehl; die daraufhin herbeigerufene Feuerwehr löschte die Flammen. Bei der Untersuchung des asservierten Gerätes im IFS-Labor wurde die Brandursache deutlich: Eine mangelhafte Klemmverbindung am Geräteschalterschütz (elektrisch betätigter Schalter) für die

Bräunungslampen des Solariums hatte einen Übergangswiderstand erzeugt, der beim Betrieb der Sonnenbank eine hohe Wärmeentwicklung verursachte. Die umgebenden Kunststoffteile und Isolierungen schmolzen und wurden schließlich durch

Der Kellerraum, in dem das Gerät aufgestellt war

die ebenfalls an der Klemmverbindung auftreten Lichtbögen entzündet. Begünstigt wurde der Brand durch die leicht entflammbare Kunststoffverkleidung des Gerätes.
