Fehlalarm

Auf Spurensuche im
Kieler Opernhaus
Titel

Mit Millionenschaden in die neue Spielzeit

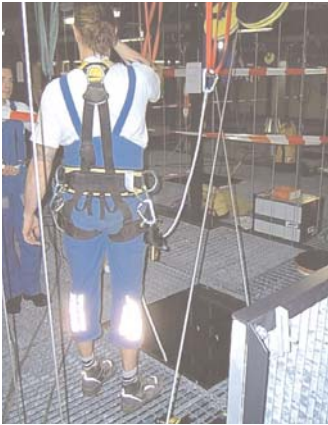
Industriekletterer brachten die Scheinwerferanlage in Sicherheit. Foto: Stadt Kiel

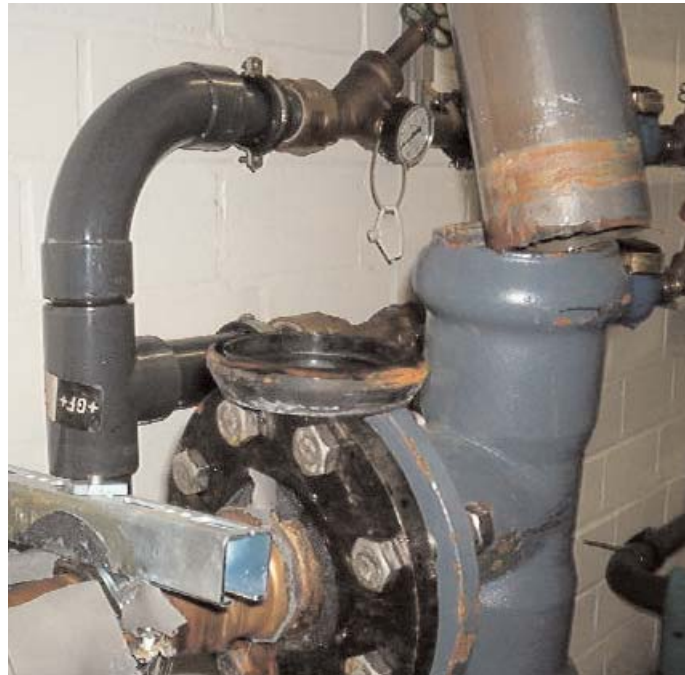
Hier wurden Doppelmuffen mit Flanschstutzen, MMA-KS, verwendet. Die Verbindung im Hausanschlussraum ist am T-Stück auseinandergebrochen.

der Schaden durch eine getrennte Steckmuffenverbindung am T-Stück im Bereich des Hauptanschlusses für die Wasserversorgung. Die Untersuchungen vor Ort und des T-Stückes im IFS-Labor sowie eingehende

Recherchen haben gezeigt, dass der Schaden auf eine fehlerhafte Installation zurückzuführen ist: Im Anschlussraum wurden für die Rohrleitung Kunststoffrohre aus hartem PVC und ein Formstück aus Gusseisen mit einfachen Steckmuffen verbunden. Eine solche Installation kann erdverlegt, aber auch im freien Raum genutzt werden. Im letztgenannten Fall muss aber ein Auseinanderrutschen dieser nicht zugfesten Steckverbindungen durch geeignete Maßnahmen unbedingt verhindert werden – zum Beispiel durch entsprechende Schubsicherungen, wie sie im Handel für solche Fälle angeboten werden. Wird eine solche Absicherung nicht eingesetzt, so kann sich die Verbindung, wie hier geschehen, lösen. Die Verantwortung für den Wasserschaden lag also bei der Installationsfirma, die erfolgreich in Regress genommen wurde.

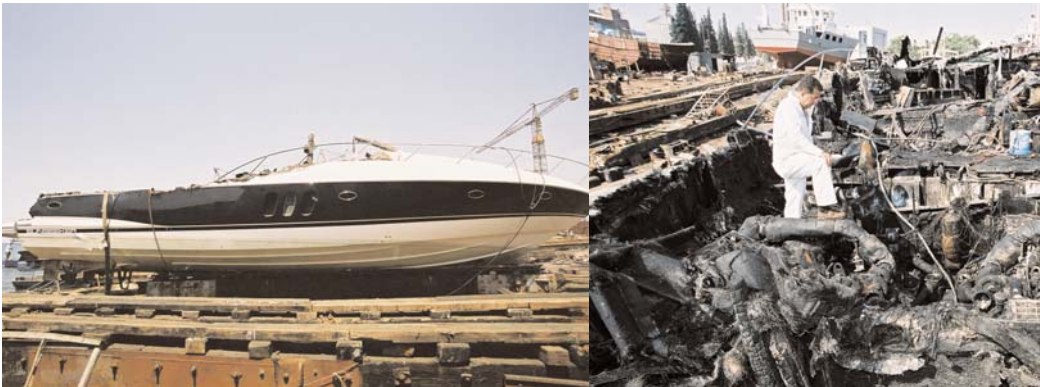
Die zerstörte Motoryacht auf dem Werftgelände in Thessaloniki. Rechts: Im Inneren des Schiffes wird das Ausmaß des Schadens sichtbar

Umgebung gebracht worden. Die Untersuchungen zeigten, dass das Feuer im Maschinenraum unterhalb des Schaltkastens mit der Steuerung für die Steuerbordmaschine entstanden war. Bereits drei Wochen zuvor hatte es während der Überführung der Yacht von der Hersteller-Werft zu ihrem Heimathafen in Thessaloniki in diesem Bereich einen Kabelbrand gegeben. Zwei Techniker der kroatischen Werft waren nach Griechenland gekommen, um den Schaden zu beheben. Erst am Vortag des zweiten Schadens schlossen sie die Reparaturarbeiten ab, bei denen sie die betroffenen Leitungen ausgetauscht hatten. Die Anschlussleitungen für die Maschinensteuerung wurden dabei im Kabelkanal belassen. Genau dieses hat offenbar zum zweiten Feuer an Bord der Motoryacht geführt, denn eine Schädigung der Isolation hatte den aktuellen Brandschaden verursacht.

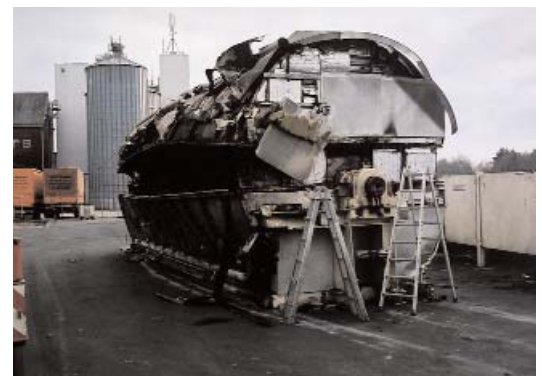
Treber ist ein Abfallprodukt in der Bierherstellung, das als Futtermittel verwendet wird. Bei der Explosion eines Trebertrockners (siehe Abbildung) setzten die austretenden Flammen eine angrenzende Lagerhalle in Brand, die dadurch fast vollständig zerstört wurde. Glühende Partikel gelangten auch in die Lagersilos des betroffenen Futtermittelherstellers. Die Untersuchungen des IFS ergaben, dass es im Trockner zu einer Staubexplosion gekommen war. Unter normalen Bedingungen, so bestätigten die Mitarbeiter des

Anlagenherstellers, läuft die Trebertrocknung gefahrlos. Zu dem Unglück war es jedoch im Wochenendbetrieb gekommen. Normalerweise wird im Betrieb ständig nasser Treber in die Anlage gegeben. Dessen Wasseranteil verdampft. Der Wasseranteil verdrängt die Luft und senkt damit den Sauerstoffanteil unter acht Vol.-%. Bei einer solchen Sauerstoffkonzentration kann eine Explosion ausgeschlossen werden. Im Wochenendbetrieb jedoch wird verbleibender Trockentreber stundenlang umgeschauelt, und es kommt kein

neues Wasser dazu. Aus diesem Grunde stellt sich die übliche Luft-Sauerstoff-Konzentration von 21 Vol.-% wieder ein, und es entsteht ein zündfähiges Staub-Luft-Gemisch. Als Zündquelle kamen sowohl die Neigung des Biertrebers zur Selbstentzündung als auch Schlagfunken, die durch in den Trockner gelangte, lose Eisenteile entstehen, in Frage. Denn in der explodierten Maschine wurde die Mutter eines Schraubbolzens gefunden.

Auch die statische Aufladung von sehr trockenem und permanent herabrieselndem Bierstaub ist eine denkbare Zündmöglichkeit. Die Untersuchungen zeigten, dass der Wochenend- beziehungsweise Warmhaltebetrieb des Trebertrockners ein unvermeidbar hohes Risiko birgt.

Durch die Staubexplosion und die übergreifenden Flammen wurden der Trebertrockner und eine angrenzende Halle völlig zerstört.
