**Brandversuche**

Neue Filteranlage für das Brandversuchshaus

## Denn wo Feuer ist, ist auch Rauch

Brandversuche gehören zur Arbeit des IFS; eine neue Reinigungsanlage für Rauchgase sorgt für saubere Luft beim Zündeln

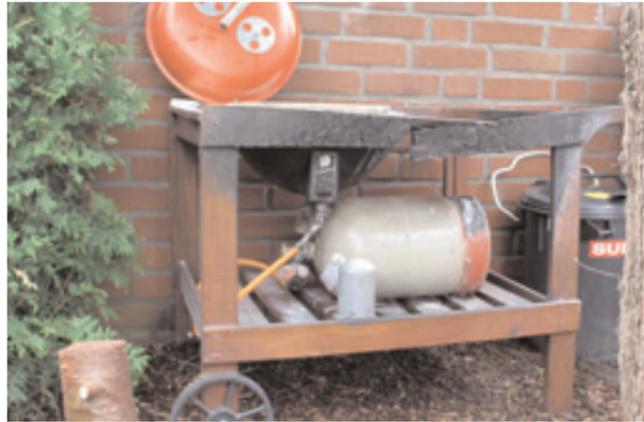
Der Grillwagen mit der liegenden Flüssiggasflasche

Auf der Gasflasche gibt es einen Aufkleber mit dem Hinweis: Nur aufrecht stehende Flaschen anschließen. Liegt die Flasche, so tritt das Propan bei ausreichendem Füllstand nämlich nicht gasförmig, sondern flüssig aus dem geöffneten Ventil aus und folglich gelangt viel zu viel Brennstoff in den Brenner. Der Grill in diesem Fall bestand aus einem hölzernen Wagen, in dessen metallene Deckelplatte der Grillkessel eingelassen war. Unter dem Kessel lag im Wagen die Gasflasche, die mit dem Brenner verbunden war. Im Widerspruch zur Aussage des Versicherungsnehmers ergab die Untersuchung der Flasche im IFS-Labor, dass sie zum Zeitpunkt des Schadens im Grillwagen flach gelegen und nicht daneben gestanden hatte. Zudem war sie fast vollständig gefüllt.

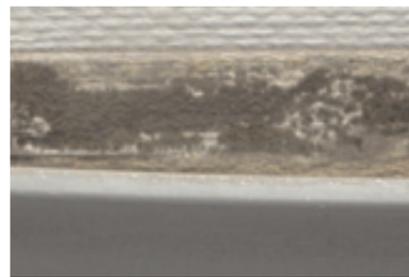
In einem Kindergarten war es zu einer Reihe von Rohrbrüchen und infolge dessen zu einem Schimmelschaden gekommen. Bereits kurz nach dem Bau des Gebäudes hatten die frisch installierten Kupferrohre der Trinkwasserleitung zu einer Serie von Leitungswasserschäden geführt. Dann plötzlich blieben neue Schadenmeldungen für mehrere Jahre aus. Vor kurzem gab es in kurzer Folge erneut mehrere Schäden. Die Untersuchung eines asservierten Rohrstückes der Trinkwasserleitung im IFS-Labor legte gleich mehrere Mängel offen: Die Rohrverbindungen der Installation waren hart gelötet, obwohl dies das Risiko einer Lochkorrosion begünstigt. Diese Tatsache ist seit langem bekannt und das Hartlöten von Rohren dieser Dimension daher seit vielen Jahren verboten. Neben diesem ursprünglichen Mangel

Schimmelbefall hinter der Fußleiste

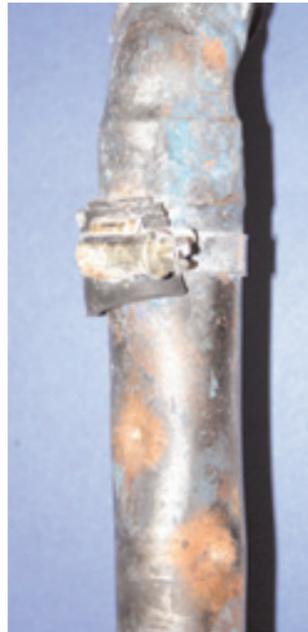
Neben diesem ursprünglichen Mangel fand der Gutachter weitere Schäden, die zum einen eindeutig auf eine unsachgemäße Reparatur zurück zu führen waren, zum anderen gab es Schäden durch mechanische Einwirkung von außen. Letztere waren vermutlich entstanden, als der Fußboden nach den ersten Wasserschäden unvorsichtig aufgestemmt wurde. Schimmelschäden, unter anderem hinter den Fußleisten, zeigten darüber hinaus, dass die Durchfeuchtungen nicht ausreichend durchgetrocknet worden waren. Der marode Zustand des untersuchten Rohrabschnittes wies letztlich darauf hin, dass in der Zukunft mit weiteren Rohrbrüchen zu rechnen ist, wenn die Leitung nicht komplett ausgetauscht wird.

Ein Wanddurchbruch wurde mit zwei Gummistücken und einer Schlauchschelle geflickt; weitere Eindellungen der Rohrwand sind deutlich zu erkennen.
