**Statistik**

Trends aus der  
Schadendatenbank

**Ursachenermittlung**

Riss in der Radomhülle einer  
Sternwarte

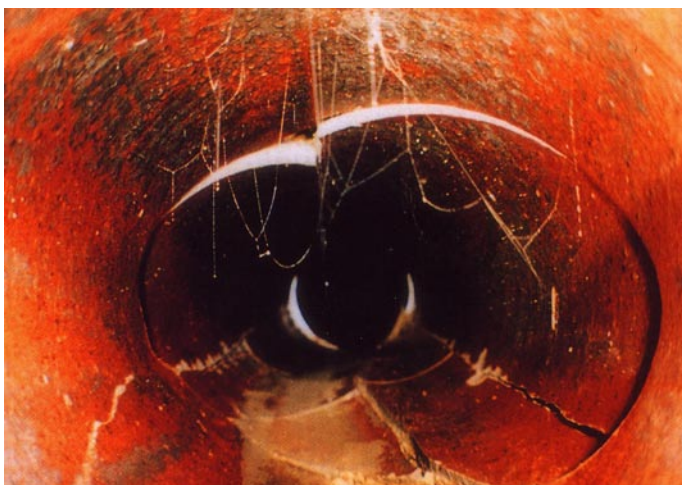
Untersuchung einer Abwasserleitung mit der Rohrkamera.

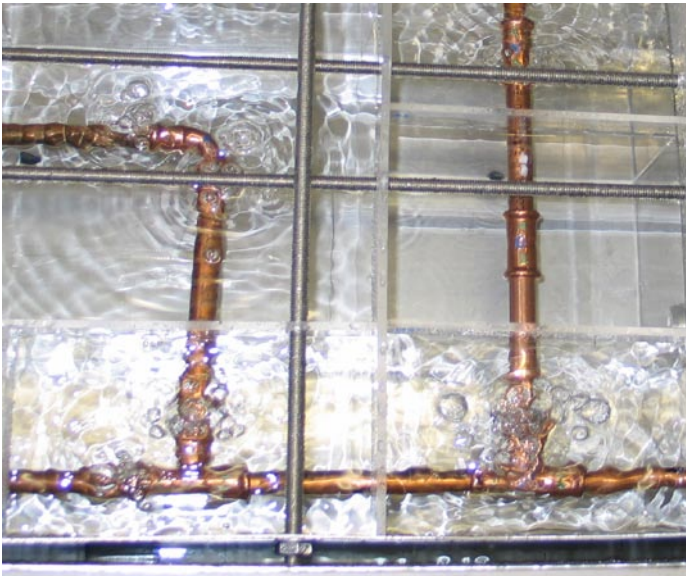
Dichtigkeitsprüfung im Wasserbad: Nicht alle der hier geprüften Pressverbindungen entsprechen den Anforderungen.

Einen wirklichen Schutz bieten diese Fittingsysteme natürlich nur, wenn die Zwangsendichtigkeit auch zuverlässig auftritt. Zu dieser Problemstellung wurden bereits experimentelle Untersuchungen in Zusammenarbeit mit der Fachhochschule Braunschweig/Wolfenbüttel durchgeführt; weitere sind geplant. Ein erstes Fazit: Obwohl alle untersuchten Press-Systeme mit einer zuverlässigen Undichtigkeit beim Fehlen der Verpressung werben, ist dies im Versuch nicht immer der Fall.

Die Hersteller haben auf diese Problematik reagiert und bieten Systeme an, die durch Zwangsendichtigkeiten nicht verpresste Verbindungen rechtzeitig anzeigen sollen. Bei einer Dichtheitsprüfung an der noch offen zugänglichen Leitung kommt es an den fehlerhaften Verbindungen zur sichtbaren Leckage.

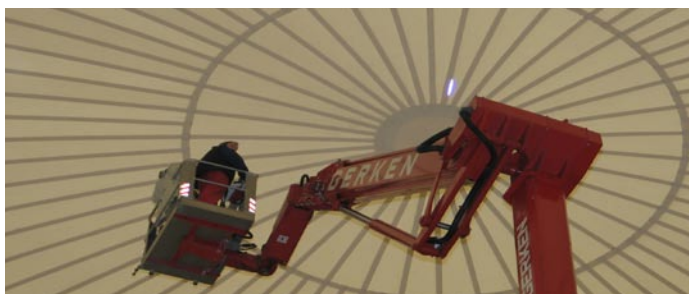
Deutlich sichtbar ist die Schadstelle nahe des Kuppelzentrums. Ein Hubsteiger dient dem Gutachter als Arbeitsplattform und verdeutlicht hier die Dimensionen.

Bei einer Routine-Kontrolle bemerkte ein Mitarbeiter einer Sternwarte einen 30 Zentimeter langen Riss in der Radom-Hülle, der sich zusehends vergrößerte. Etwa einen Monat zuvor hatte eine Gaststätte in der Nähe ein

es dunkle Verfärbungen. Mit einem Hubsteiger nahm das IFS die Kuppel von außen und innen genau in Augenschein. Die Verfärbungen, welche von innen deutlich zu erkennen waren, entpuppten sich als simple Verschmutzungen; thermische Schäden waren hingegen nicht zu finden. Nachdem durch einen Fachbetrieb von außen ein Flicker über der Schadenstelle angebracht wurde, konnte der Gutachter das umgebende Material ausschneiden, um es im Labor zu untersuchen. Dabei fiel ihm auf, dass der Riss sehr nahe entlang einer Schweißnaht verlief. Auch die Laboruntersuchung des asservierten Materials der Radom-Hülle ergab keinerlei thermische Schäden,

wie etwa Verschmelzungen der in die Folie eingebetteten Gewebefasern oder gar Einbrennungen. Flammtests im Labor zeigten, dass ein glimmender Feuerwerkskörper auf dem Radom zu irreversiblen Verfärbungen des Materials geführt hätte – solche gab es jedoch nicht. Das Einwirken eines Feuerwerkskörpers oder einer anderen externen, bestimmungswidrigen thermischen Energie konnte daraufhin ausgeschlossen werden. Vielmehr deutete das Spurenbild auf eine Schwächung des Materials im Bereich der Schweißnaht hin. Grund hierfür war möglicherweise ein Materialfehler, mangelhafte Verarbeitung oder schlicht die Alterung des Radom-Materials.

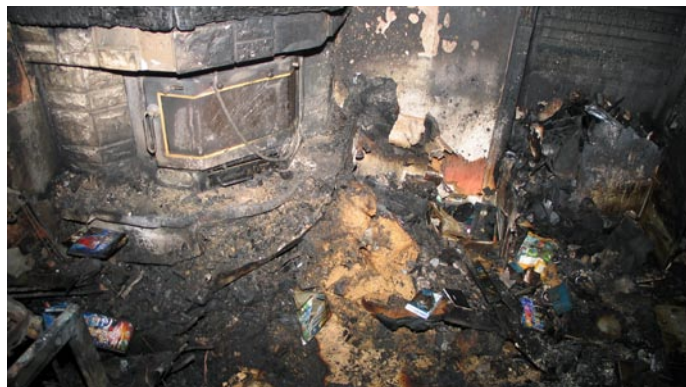
Klappe wieder aufgeschwungen war. Das Brandspurenbild deutete auf einen Ausbruch des Feuers vor der offen stehenden Ofenklappe. Alle anderen denkbaren Schadenursachen konnte ein IFS-Gutachter zudem ausschließen. Direkt neben dem Ofen lagerte Brennmaterial, das dort laut der Verordnung zur Verhütung von Bränden (VVB) auf keinen Fall hätte liegen dürfen. Darüber hinaus gab es auf dem Laminat-Fußboden vor und neben dem

Der Brandschwerpunkt: Zu nah am Ofen gelagertes Brennmaterial und der fehlender Schutz des Laminatbodens wirkten brandfördernd.

Ofen keinen Belag aus nicht brennbarem Baustoff. Dieser Mangel hätte dem Bezirksschornsteinfegermeister bei der Abnahme der Feuerstelle auffallen müssen. Zu dem
