Millionenschaden

Schweißarbeiten niemals
ohne Risiko

Ein Restrisiko bleibt immer

Bei Schweißarbeiten brach auf einem Kühlschiff Feuer aus und verursachte einen Sachschaden in Millionenhöhe

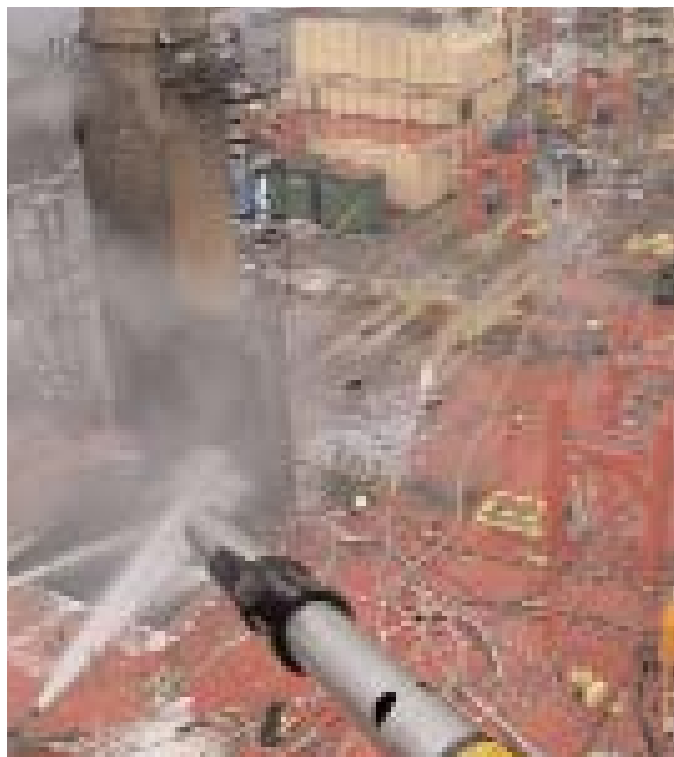
Das neue Mittelstück, mit dem das Kühlschiff „Cala Palma“ von 174 Metern auf rund 190 Meter verlängert wurde, war bereits eingebaut. Ein Schweißer arbeitete auf dem vierten Deck im Vorschiff Schweißnähte nach, als plötzlich Rauch aufstieg. Sofort begannen der Schweißer, ein Sicherheitsmann und eine zusätzliche Brandwache mit den Löscharbeiten. Doch das Feuer breitete sich zu schnell aus. Die Isolierung hatte Feuer gefangen. Zwei Tage kämpfte die Feuerwehr Bremerhaven mit Unterstützung von Kollegen aus Bremen und Cuxhaven auf der Lloyd Werft gegen die Flammen. Die gesamte Isolierung verbrannte oder schmolz, die Holzplanken in den Decks verbrannten, und es gab Verformungen an den Stahlplatten auf dem Oberdeck. Brandgeruch zog durch die gesamte Innenstadt Bremerhavens. Eine Gefahr für die Gesundheit der Anwohner bestand jedoch nicht. Zwar konnten die Einsatzkräfte das Feuer auf das Vorschiff begrenzen, der Schiffsrumpf blieb stabil und es handelt sich nicht um einen Totalschaden. Doch Experten schätzen den Sachschaden auf zweistellige Millionenhöhe. Ein Brandursachenermittler des IFS untersuchte den Fall vor Ort und bestätigte, dass der Brand infolge der Schweißarbeiten entstanden war. Jedoch hatten die Mitarbeiter alle vorgeschriebenen Sicherheitsmaßnahmen eingehalten: Brennbares Material wurde aus dem Arbeitsbereich entfernt oder mit feuerfesten Folien abgedeckt, Löschmittel standen ebenso bereit wie eine Brandwache. Bei feuergefährlichen Arbeiten lässt sich jedoch ein Risiko niemals vollkommen ausschließen.

Löscharbeiten an Bord der „Cala Palma“: Hohe Temperaturen und eine starke Rauchentwicklung erschwerten den Einsatzkräften die Arbeit.

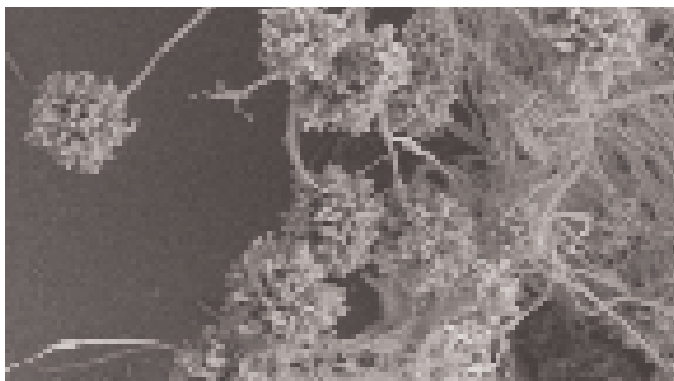
Ein Schimmelpilz unter dem Rasterelektronenmikroskop

Die Bewohner einer Mietwohnung im zweiten Obergeschoss eines Mehrfamilienhauses waren offenbar nicht sehr aufmerksam oder ausgesprochen „tolerant“. Durch eine Leckage am Duschwanneablauf hatte es in der Geschosdecke eine erhebliche Durchfeuchtung gegeben. Da diese längere Zeit nicht bemerkt wurde, kam es zum Schimmel- und Pilzbefall. Erst als der Mieter der darunter liegenden Wohnung dem Hauseigentümer meldete, dass Wasser aus der Decke seiner Küche trat, wurde der Schaden aufgedeckt.

An den Wänden hinter der Duschwanne hatte sich großflächig Pilzmyzel gebildet. Unter der Duschwanne war die feuchte Lehmschüttung des Fehlbodens vom Pilzgeflecht durchwachsen und das hier verbaute Holz so stark geschädigt, dass es mit den Händen zerdrückt werden konnte. Auch unter den benachbarten, gefliesten Bereichen des Badezimmers setzte sich der Befall fort. Ein großflächiger, schwarzer Schimmelpilz hatte sich im

Die Analyse der Proben ergab, dass es sich um einen Holz zerstörenden Pilz handelte – allerdings nicht um den Echten Hausschwamm. Dies war etwas Glück im Unglück, denn der identifizierte Rindenpilz breitet sich nicht über die durchfeuchteten Bereiche hinweg aus. Dennoch waren erhebliche Sanierungsmaßnahmen erforderlich: Da alle betroffenen Bauteile im Bad und in der Abstellkammer im zweiten Stock ausgetauscht werden mussten, war es nötig, die Geschosdecke dort vollständig zu öffnen. Solche Arbeiten können nur von einer Fachfirma durchgeführt werden. Um die Gesundheit der Facharbeiter wie auch der Bewohner des Hauses zu schützen, müssen zudem strenge Sicherheitsmaßnahmen, wie etwa die staubdichte Abtrennung des Sanierungsbereiches und das Tragen von Schutzkleidung, eingehalten werden.

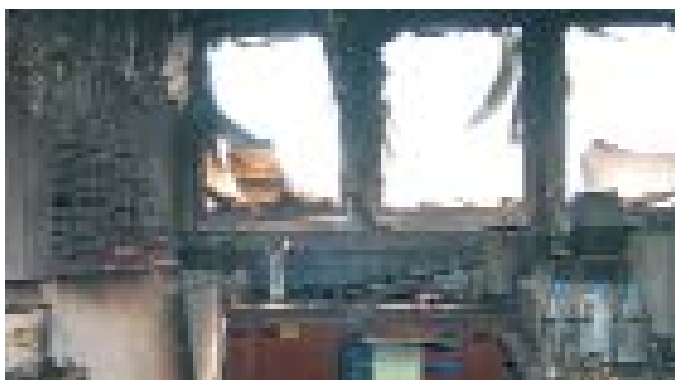
Ein vom Feuer direkt betroffenes Labor im fünften Stock des Chemie-Turmes

Durch einen technischen Defekt kam es im August zu einem Brand in einem der so genannten Chemie-Türme der Universität Karlsruhe. Das Feuer in dem achtstöckigen Hochhaus konnte von der Feuerwehr auf die fünfte Etage eingegrenzt werden. Dennoch entstand ein Millionenschaden, da viele teure Geräte für wissenschaftliche Untersuchungen betroffen waren.

che der betroffenen Bereiche für eine provisorische Nutzung freigegeben werden konnten. Die Auswertung der entnommenen Proben bestätigte seine Einschätzung: Die direkt vom Brand betroffene Etage war dem Gefahrenbereich 3 zuzuordnen. Das bedeutet, hier verbrannten erhebliche Mengen kritischer Stoffe. Dieser höchste Gefahrenbereich muss abgeriegelt und darf allein von eingewiesenem Fachpersonal mit persönlicher Schutzausrüstung betreten werden. Die hohe Schadstoffbelastung war vor allem auf unterseitig lackierten Holzspanplatten vom Typ Wilhelmi zurückzuführen, mit denen die Decken in den meisten Fluren und Räumen abgehängt waren. Sie setzten beim Verbrennen hochgiftige Substanzen frei. Außerdem

Die Stockwerke über der brandbetroffenen Etage sowie eines darunter ordnete der Gutachter dem Gefahrenbereich 0 zu. Hier gab es zwar Beaufschlagungen mit Ruß und Rauchgaskondensaten. Jedoch konnten diese problemlos von jedermann beseitigt und der Universitätsbetrieb fortgeführt werden. Ein glücklicher Zufall: Der Chemie-Turm stand kurz vor einer Sanierung. Die Vorbereitungen waren bereits angelaufen. So konnte im schon geräumten vierten Stock mit wenig Aufwand ein Sanierungszentrum eingerichtet werden. Zum Abschluss der Sanierung wird der IFS-Chemiker eine Nachuntersuchung vornehmen, um sicherzustellen, dass alle Schadstoffe vollständig beseitigt wurden.

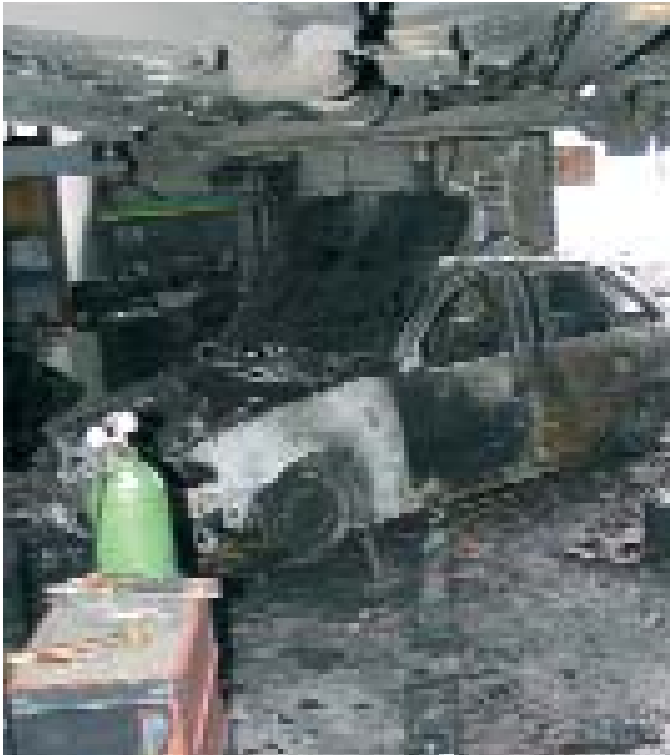
Der Blick von der Hebebühne zu dem ausgebrannten Fahrzeug: In der Bildmitte ist die Ablaufrinne zu sehen; links im Bild steht das Schweißgerät.

Bei einem Feuer in einer Kfz-Werkstatt brannte ein Fahrzeug vollständig aus. Nahezu alle Bereiche im Gebäude wurden durch Rauchgaskondensate und Ruß beaufschlagt. Mitarbeiter hatten die Flammen zunächst unter einer Hebebühne in einiger Entfernung zu dem Fahrzeug entdeckt und mit einem Feuerlöscher scheinbar erfolgreich bekämpft. Kurze Zeit später gab es, ein paar Meter von der ersten Brandstelle entfernt, wieder Feuer. Diesmal konnte erst die Feuerwehr das Feuer unter Kontrolle bringen.

Quer durch die Werkstatt verlief eine Ablaufrinne im Werkstattboden. Auf einer Seite der Halle stand über dieser der später brandbetroffene Pkw, bei dem gerade die Benzinpumpe ausgebaut wurde. Auf der anderen Seite der Halle verlief die Rinne unter der Hebebühne. An dem Fahrzeug auf der Bühne wurden kurz vor dem Feuer Karosseriearbeiten durchgeführt – es wurde also geschweißt und mit einem Winkelschleifer gearbeitet. Kraftstoff aus dem Tank des ersten Wagens war durch die Rinne gelaufen, so dass hier ein zündfähiges Gas-Luft-Gemisch entstand. Unter der Hebebühne wurde es durch einen Schweiß- oder Schleiffunken entzündet. Trotz des Löscheinsatzes der Mitarbeiter konnte das Feuer über die Rinne zum Fahrzeug mit der ausgebauten Benzinpumpe gelangen, das mit dem geöffneten Tank direkt über der Ablaufrinne stand. Wären die Berufsgenossenschaftlichen Regeln beachtet worden, hätte es nicht zu dem Schaden kommen müssen: Die BGR 157 – Fahrzeuginstandhaltung – beinhaltet unter anderem, dass Ottokraftstoff nicht freigesetzt werden darf. Ist dies unvermeidbar, so muss der Kraftstoff unverzüglich aufgenommen und aus dem Arbeitsbereich entfernt werden. Insbesondere gilt dieses, wenn sich in der Nähe Zündquellen befinden.
