International
Brandursachenermittlungen
im Ausland
Titel

Leitungswasserschäden
Häufige Installationsfehler
bei Pressverbindungen
Seite 2

Ursachenermittlung
Die Bedeutung der Unter-
suchungen vor Ort
Seite 3

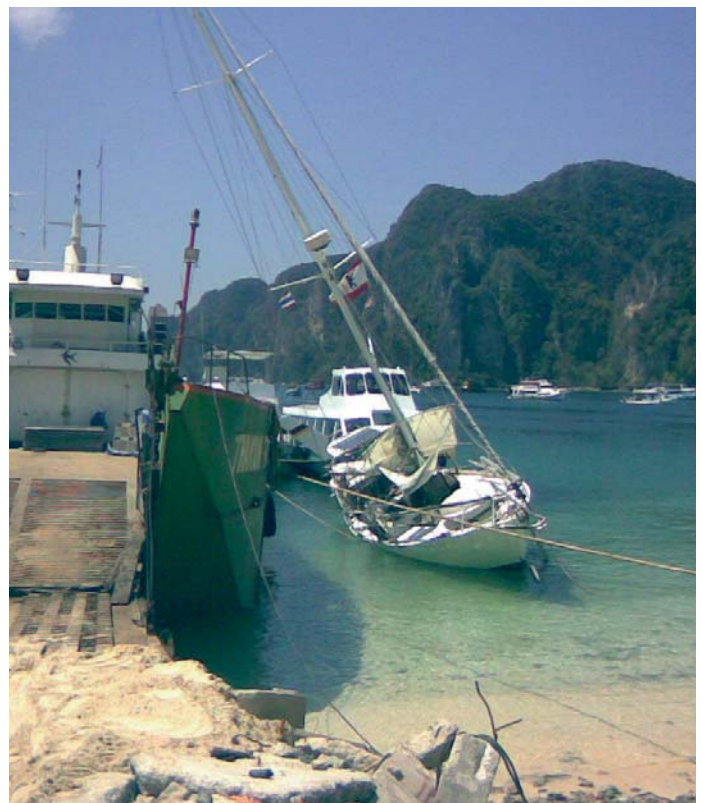
Beschädigte Segelyacht in Phuket (Thailand)

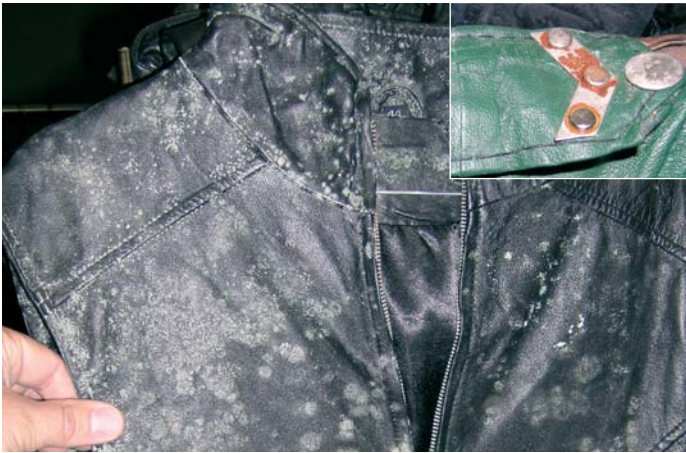
Die Aufnahmen zeigen beispielhaft massiven Schimmelbefall und ausgeprägte Korrosions-
spuren (kleines Bild) auf zwei der asservierten Lederjacken. Fotos: IFS

lagen, zeigten einen massi-
ven Schimmelbefall und star-
ke Korrosionsspuren an den
Metallknöpfen und -nieten.
Dr. Andreas Pfeiffer vom IFS
Wiesbaden sollte klären, ob
sich der Schaden wie be-
schrieben zugetragen haben
konnte. Anhand des Spuren-
bildes zeigte sich, dass nur
rund ein Viertel der Teppich-
bodenfläche durchfeuchtet
gewesen war. An den
Raufasertapeten des Lagers
gab es keine Schimmel-
spuren. Die Untersuchung
des Heizkörperventils ergab,
dass hier eine Verschraubung
manuell gelöst wurde. Zuvor
hatte jemand mit Gewalt den
Kopf des Thermostatventils
abgebrochen – was allerdings
nicht, wie er möglicherweise
gehofft hatte, zu einem
Wasseraustritt führt.
Fragen warfen jedoch vor
allem die Schimmel- und
Korrosionsschäden an den
Jacken auf. Im Klimaraum
des IFS simulierte der
Gutachter mit Resten asservier-
ter Jacken drei Schaden-
szenarien: Im ersten wurden
Lederstücke und Metall-
applikationen über Wasser
und damit in mit Feuchtigkeit

gesättigter Luft gelagert, wie
es auf die meisten Jacken aus
dem Schadenfall zutraf. Im
zweiten Aufbau hielt der
Gutachter die Proben nass
unter Luftabschluss, da einige
der Jacken in Kartons und
Folie verpackt waren. Zum
dritten untersuchte er nasses
Leder, das er offen gelagert
hatte.
Die Versuchsergebnisse zeig-
ten deutlich, dass der
Schaden nicht wie vom
Versicherungsnehmer be-
schrieben entstanden sein
konnte. Für die Ausbildung
eines solchen Schimmel-
schadens musste ein Großteil
des Materials über einen lan-
gen Zeitraum Feuchtigkeit
ausgesetzt gewesen sein.
Beim ersten Versuchsaufbau
zeigte sich erst nach zehn
Tagen ein erkennbarer
Schimmelbefall. Doch auch
die Proben zwei und drei be-
nötigten mindesten sechs bis
acht Tage für eine deutliche
Schimmelbildung. Noch we-
niger nachvollziehbar waren
die Korrosionsspuren an den
Metallapplikationen. Bei den
vermeintlichen Marken-
Jacken handelte es sich übr-
igens um Imitate.

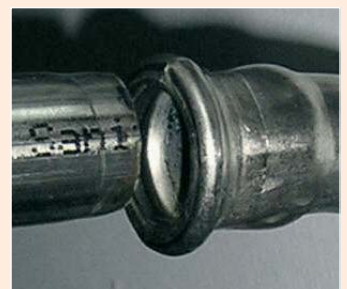
muss der Leitungsabschnitt
allerdings so weit in die Muffe
eingeschoben werden, dass
sich die Einschnürungen nicht
erst unmittelbar am Leitungs-
ende befinden. Die mechani-
sche Sicherung entsteht dann,
wenn der nicht eingeschnürte
Teil am Ende der Leitung nicht
mehr durch die Einschnürung
in der Muffe rutschen kann.
Die Pressmarken und Ein-
schnürungen der Verbin-
dungen geben nach einem
Schaden also einen deutlichen
Hinweis auf eine mangelhafte
Installation. In diesem Fall be-

fanden sie sich direkt am
Ende des Leitungsabschnittes.
Die mechanische Sicherung
der Pressverbindung war so-
mit nicht gegeben.

Die Pressmarken liegen am Ende des
Leitungsabschnittes Foto: privat

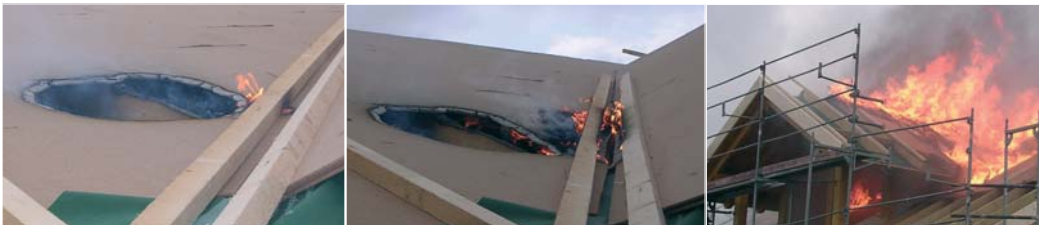
Efeu an Fassaden mit einem Flämmgerät mehrfach zu Glimmbränden in Trennfugen zwischen Gebäuden. Als Dämm-Material befand sich in allen Fällen Holzfaserdämmstoff in den Fugen, der bei der Laboruntersuchung nach Kontakt mit Glut oder einer Flamme zu glimmen begann. Auch gab es mehrere Schäden, bei denen Holzfa-

serplatten in Brand gerieten, die als Dämmschicht in Dachkonstruktionen verbaut wurden. Diplomchemiker Arnt Engfeld untersuchte das Material. Er legte eine brennende Zigarette auf einer 18 mm Holzfaserplatte ab. Als er sie nach acht Minuten entfernte, glimmte das Material weiter. Nach einer Stunde hatte sich der Glimmbrand auf eine runde Fläche von acht Zentimeter Durchmesser ausgeweitet, und es gab eine Durchbrennung.

Die Bilder zeigen die Brandentwicklung am Dachstuhl eines Rohbaus, die der Bauherr zufällig dokumentieren konnte.
