## Qualitätsmanagement

## Folgeschaden

Brandschutz zahlt sich im  
Schadenfall aus

## Nur geringe Folgeschäden

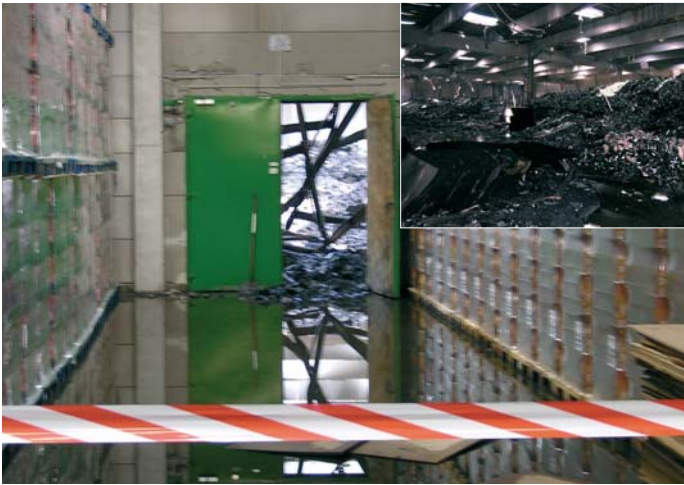
Im Hochregallager hat die Brandschutztür ein Übergreifen der Flammen und das Eindringen von Rauchgasen verhindert. Kleines Bild: die benachbarte, ausgebrannte Halle

Beide Nachbarhallen waren durch Brandschutztüren vom Brandbereich getrennt. Diese waren während des Feuers vorschriftsmäßig verschlossen, was sich nun auszahlte. Im Hochregallager wurde die Brandschutztür am Boden mit Sandsäcken und Kartons zusätzlich abgedichtet. Während es in dem schmalen Zwischenraum zur Brandhalle noch massive Schäden gab, fanden die Gutachter im Hochregallager keine sichtbaren Rußablagerungen. In dem direkt an den Brandraum angrenzenden Lager gab es zwar vereinzelt Rußpartikel, doch auch hier hatte die Brandschutztür ein Eindringen von Verunreinigungen sehr gut verhindert. Die Brandlast bestand aus Holz und Kartonagen, aber auch aus Kabelmaterial, anderen Kunststoffen und Bitumenbahnen der Dacheindeckung. Die Gutachter entnahmen an mehreren Stellen Wischproben und untersuchten diese im Labor. Wegen der verbrannten Kunststoffe, die häufig Polyvinylchlorid (PVC) enthalten, bestand die Gefahr einer Chloridbelas-

tung. Wenn PVC verbrennt, entsteht unter anderem Chlorwasserstoffgas, das an relativ kühlen Oberflächen außerhalb des Brandbereiches mit der Luftfeuchtigkeit zu Salzsäure kondensiert. Die Probenanalyse ergab, dass die Belastung durch solche korrosiven Stoffe nur sehr gering war. Auch die Belastung durch Polycyclische Aromatische Kohlenwasserstoffe (PAK) war wegen des guten Brandschutzes sehr niedrig. PAK sind toxische Verbindungen, die bei einer unvollständigen Verbrennung aus nahezu allen organischen Materialien entstehen. Aufgrund ihrer Eigenschaften sind sie fast ausschließlich in den Rauchkondensaten und Brandrückständen enthalten. Nach einer gründlichen Reinigung besteht also keine Gefahr mehr. Allerdings sind sie ein Grund, Reinigungsarbeiten nach Bränden stets mit einer Schutzausrüstung durchzuführen. Die Sanierungs- und Arbeitsschutzmaßnahmen für das Logistikzentrum blieben durch den Brandschutz relativ einfach und damit kostengünstig.

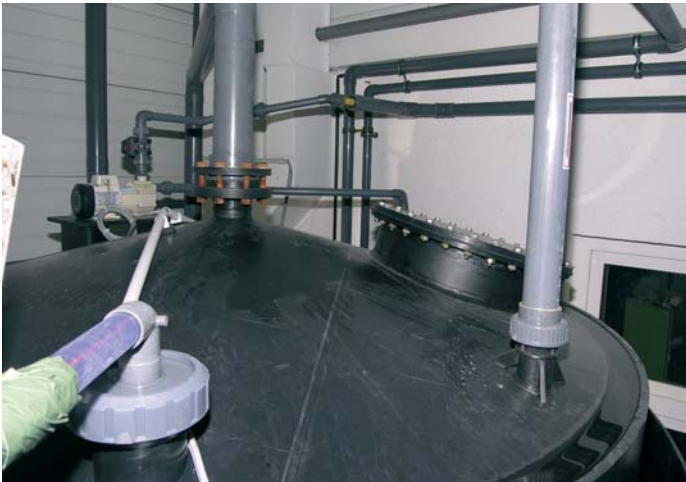
Das Dach des Tanks: Vorn links im Bild ist die Füllstandsanzeige zu sehen.

gepresst. Am Schadentag kam es dabei in der Halle zum Austritt von Salzsäure. Draußen beobachteten Mitarbeiter zu diesem Zeitpunkt einen weißen Nebel an der Stelle, an der die gereinigte Abluft der Anlage ausströmt. Die Gutachter sahen sich den 10 000 Liter fassenden Tank an: Ein Querrohr des Füllstandsanzeigers auf dem Tankdach war auseinandergedrückt worden. Die Feuerwehr hatte die Rohrverbindung provisorisch mit Klebeband geflickt. Auch gab es, ebenfalls auf dem Tankdach, einen Bruch an einer Verbindung zur Entnahmeleitung. An diesen Stellen konnte die Säure austreten. Die Füllhöhe des Tanks lag

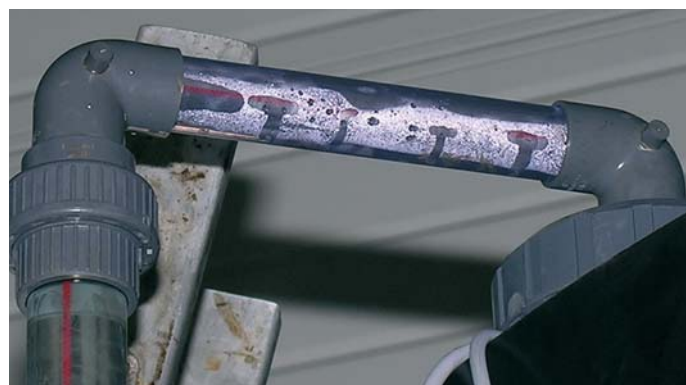
Die Leckagestelle an der Füllstandsanzeige vom Klebeband befreit: Der Flüssigkeitspegel steht wegen der Überfüllung an der Unterseite des Querrohres.

deutlich über der zulässigen Menge – das Sicherheitsvolumen war voll ausgeschöpft. Wenn das Ventil am Tankwagen geschlossen wird, befindet sich in den Schläuchen noch ein Rest. Wird dieser in den Tank gedrückt, dann fängt der Totraum ihn normalerweise problemlos auf.

Aus der Zeitangabe der Betankung und dem Leitungsdurchmesser konnten die Gutachter die ungefähre Füllmenge pro Minute berechnen. Wenn das Warnsignal ertönt, muss der Fahrer das Ventil am Fahrzeug unverzüglich schließen, um das Überfüllen des Tanks zu vermeiden. Er hat am Schadentag offensichtlich zu langsam reagiert. Als die Restmenge aus den Schläuchen in den bereits vollen Tank geblasen wurde, gaben die Rohrverbindungen an den schwächsten Stellen nach. Bei der Überfüllung gelangte zudem Salzsäure in den hierfür nicht vorgesehenen Luftwäscher. Dieser konnte die Säure daher nicht vollständig neutralisieren, so dass sie – durch chemische Reaktion erhitzt – als Gas aus der Öffnung außerhalb der Halle strömte. Dies erklärt den Nebel, den einige Mitarbeiter beschrieben hatten. Mehrere Beschäftigte des Betriebes wurden nach dem Vorfall zur Beobachtung ins Krankenhaus gebracht.

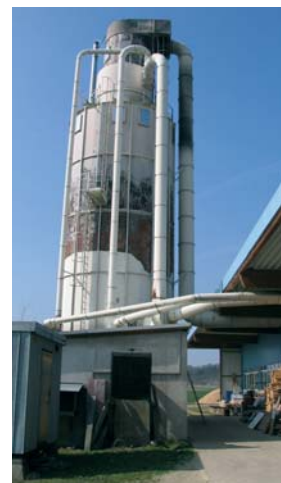
Die Brandgefahr in Holz verarbeitenden Betrieben wird unter anderem in der VdS-Richtlinie 2029 behandelt. Insbesondere im Bereich der Späneabsaugung kommt es relativ häufig zu Feuern. Die Gefahr, dass im Betrieb Funken entstehen, wenn sich zum Beispiel Metallteile in dem zu verarbeitenden Holz befinden, lässt sich nicht ausschließen. Gelangen Funken oder glühende Teilchen in die Späneabsaugung, so kann es zum Brand kommen. Darum sind Löscheinrichtungen in diesen Bereichen besonders wichtig. Auf ein typisches Schadenbild traf Dr. Stefan Tewinkel in einer Schreinerei in Süddeutschland. Der Schaden hatte in dem Filteraufsatz des Spänesilos seinen Ursprung. Die elektrotechnischen Installa-

tionen in der Nähe waren so gut erhalten, dass ein technischer Defekt nicht die Schadenursache sein konnte. Auch einen Rückbrand aus dem Feststoffbrennofen unterhalb des Silos konnte der Gutachter anhand des Spurenbildes ausschließen. Offensichtlich waren glühende oder glimmende Teilchen durch die Absaugung in die Filter der Anlage gelangt. Hier gab es zwar eine Löscheinrichtung, doch diese konnte am Schadentag wegen eines Defektes nicht eingesetzt werden. Bis die Feuerwehr eintraf, breiteten sich daher die Flammen ungehindert aus.

Der Spänesilo nach dem Feuer

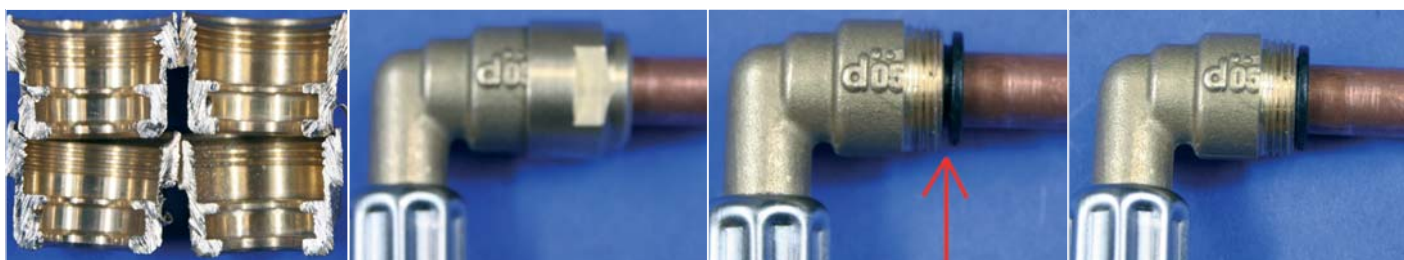
Im Zuge einer Sanierung wurde in einem Bankengebäude eine neue Kühldeckenanlage installiert. Während der Befüllungsphase des Rohrsystems kam es zu einem Leitungswasserschaden. Das Wasser war an einer so genannten „John-Guest-Steckverbindung“ ausgetreten. Bei einer solchen Steckverbindung wird das anzuschließende Rohr in das Gehäuse der Verbindung eingesteckt. Im Gehäuse greifen Edelstahlzähne eines Halteelementes das Rohr und stellen so eine mechanisch sichere Verbindung her. Die Dichtigkeit wird über eine O-Ring-Dichtung gewährleistet. Um die Verbindung wieder zu lösen, braucht man nur das Halteelement gegen die Gehäusevorderseite zu drücken. Vom Hersteller wurden zur Sicherung der Steckverbindungen werkseitig Überwurfmutter ausgeliefert. Diese werden auf das Gehäuse geschraubt und

verhindern ein unbeabsichtigtes Betätigen des Halteelementes. Gutachter Oliver Malta asservierte die Verbindung, an der das Wasser ausgetreten war. Zudem nahm er eine Stichprobe von 23 Überwurfmutter anderer John-Guest-Steckverbindung aus der Anlage mit ins IFS-Labor. Bei der Untersuchung stellte Malta fest, dass es Überwurfmutter mit zwei unterschiedlichen Gewindelängen gab – einige hatten vier, andere nur drei Gewindgänge. An der Verbindung, die den Schaden verursacht hatte, war eine Überwurfmutter mit langem Gewinde verwendet worden. Schon beim Anziehen dieser Mutter ohne Werkzeug wurde das Halteelement gegen die Vorderseite des Gehäuses gedrückt, so dass sich die Verbindung automatisch löste. Dies war im Schadenobjekt geschehen, obwohl beim Befüllen der Anlage nur ein Leitungsdruck von zwei bar besteht. Später wäre das System mit zehn bar getestet worden. Spätestens dann hätte es sehr viele Leckagen gegeben, denn von den 23 Überwurfmutter, die der Gutachter untersucht hatte, waren 16 mit einem zu langen Gewinde versehen.

Unterschiedliche Gewinde in den Überwurfmutter; die Verbindung mit Überwurfmutter, dann gesichert (mit einem Spalt zwischen Halteelement und Verbindung) und gelöst (v.l.)
