## Auf der falschen Fährte

Bei der Untersuchung entpuppen sich vermeintliche Produktfehler häufig als Frostschäden

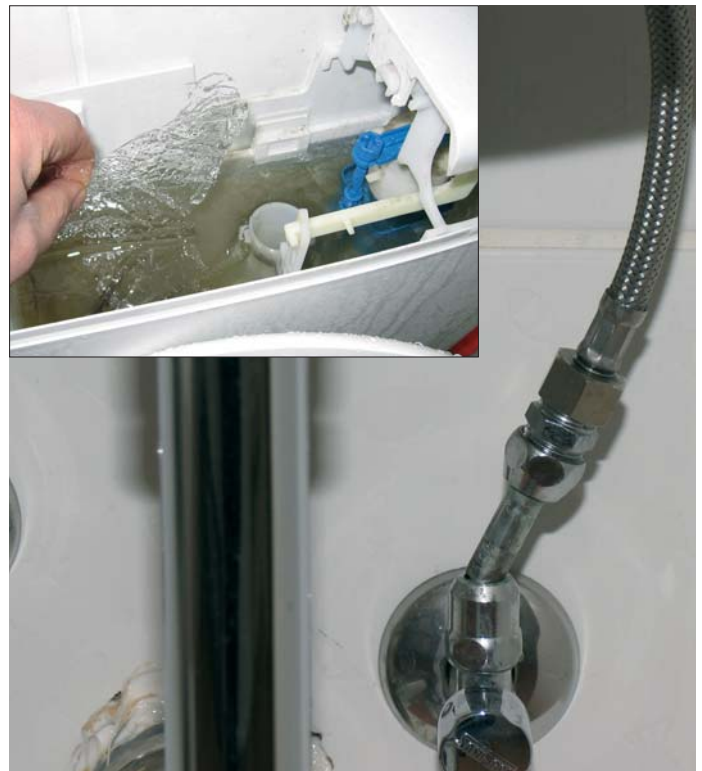
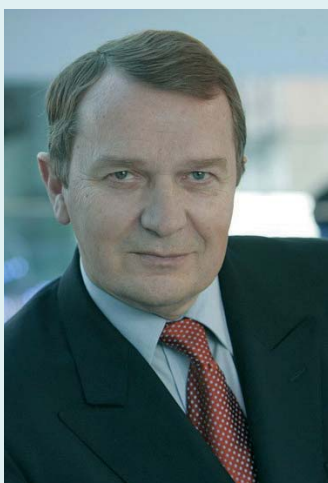
Während die meisten Hausbesitzer in kalten Wintern daran denken, ihre Gebäude gegen Frost zu schützen, gerät dieses Thema leicht in Vergessenheit, wenn die Temperaturen auch in der dunklen Jahreszeit mild bleiben. Nach einem relativ kurzen Kälteeinbruch in dieser Saison häuften sich bei den öffentlichen Versicherern die Frostschäden. Allerdings wurde eine beachtliche Zahl der zu untersuchenden Asservate mit dem Hinweis auf einen möglichen Produktfehler ins IFS geschickt. Eine aufgeplatzte Rohrleitung ist recht leicht als Folge einer Frosteinwirkung zu erkennen. Doch es gibt eine Reihe anderer Schadenbilder, die für den Laien nicht so offensichtlich sind, im Labor aber zweifelsfrei als Frostschaden identifiziert werden können: Armaturen mit geplatzttem Inneren, auseinandergedrückte Pressverbindungen, geplatzte Durchlauferhitzer oder flexible Schläuche, die auseinandergezogen wurden. Die Erfahrungen des IFS haben gezeigt, dass bei mechanischer Schädigung eines Bauteils nach einer Kälteperiode ein Frostschaden sehr viel wahrscheinlicher ist als ein Produktfehler. Selbst in Fällen, in denen ein Installateur bereits einen Frostschaden ausgeschlossen hatte, wurde im Labor häufig ein solcher nachgewiesen. Es ist daher wichtig, im Winterhalbjahr bei Schäden mit Verdacht auf einen Produktfehler auch immer an einen möglichen Frostschaden zu denken. So können eventuelle Obliegenheitsverletzungen, wie etwa eine unzureichende Beheizung vor dem Schadeneintritt oder fehlende Kontrollen bei leerstehenden Gebäuden, erkannt werden.

Der verlängerte Anschluss-Schlauch der Waschtisch-Armatur wurde aus der Klemmverschraubung gedrückt. Kleines Bild: Eis im Spülkasten

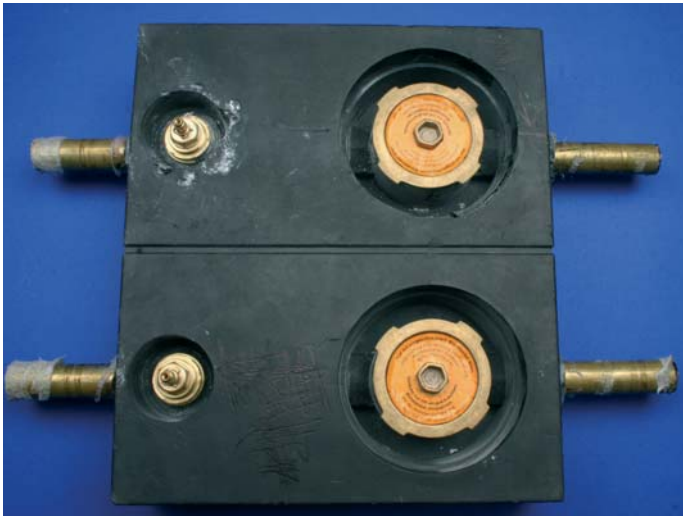
Einer der untersuchten Montageblöcke

Seit 2005 werden von der Abteilung Technik des IFS immer wieder Leitungswasserschäden untersucht, die im Zusammenhang mit Wasserzähler-Montageblöcken des Herstellers KaMo stehen. Die Schäden waren in fast allen Fällen auf Produktmängel zurückzuführen. Wie Dr. Axel Althaus festgestellt hat, gibt es an der Montageeinheit zwei signifikante Probleme: Zum einen wird die Verbin-

dung zum Leitungssystem in der Regel über Pressverbindungen hergestellt. Hierfür sind die Montageblöcke laut Hersteller geeignet. In der Praxis sieht dies jedoch anders aus: Dr. Althaus hat im Bereich der Pressfittings zum Teil Rissbildungen infolge von Spannungsrisskorrosion festgestellt. Die typischen Pressmarken verrieten, dass die Verbindungen von den Installateuren ordnungsgemäß

ausgeführt wurden. Doch das von KaMo verwendete Messingmaterial der Rohre war nicht geeignet, um die auftretenden Zugspannungen schadlos aufzunehmen. Eine zweite Schwachstelle, die noch häufiger aufgetreten ist, sind mangelhafte Lötverbindungen im Montageblock selbst. Beim Verlöten der Montageblöcke im Werk ist Flussmittel in die Rohre gelangt und wurde nicht entfernt. Dies zeigte massive Verfärbungen im Inneren der Rohre. Wenn die Anlage später im Betrieb ist und Wasser durch die Rohre des Montageblockes fließt, führt das chloridhaltige Flussmittel an der Lötstelle und in deren Umgebung zu einer selektiven Korrosion – zu einer Entzinkung – des Messingmaterials. Die Innenwände werden dabei so stark angegriffen und spröde, dass sich verstärkt Risse bilden können und es schließlich zum Wanddurchbruch kommt. Der Hersteller hat mehrfach versucht, die Eigenschaften des verwendeten Messings zu verbessern, ist aber schließlich auf Kupferrohre umge-

stiegen. Doch die mangelhaften Montageblöcke sind noch in sehr vielen Leitungssystemen verbaut. Der Schaden tritt dabei nicht sofort nach der Installation auf. Dr. Althaus geht daher davon aus, dass aufgrund dieser Produktmängel noch relativ viele Leitungswasserschäden auftauchen werden. Gerade in sanierten oder neu gebauten Wohnanlagen kann dies zu einem kostenaufwendigen Problem werden, da die Montageblöcke hier zum Teil in großer Stückzahl verbaut wurden. Wenn in einem Objekt ein entsprechender Schaden entdeckt wird, so ist es ratsam, alle Montageblöcke zu ersetzen, um weiteren gleichartigen Schäden vorzubeugen.

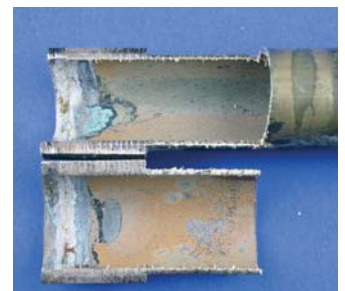
Im Inneren des Messingrohres zeigen sich deutliche Anlaufspuren.

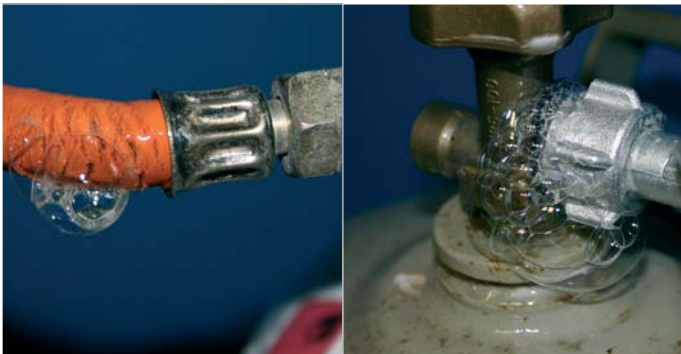
An der Blasenbildung in der Seifenlauge sind deutlich die Undichtigkeiten am Gasschlauch und dem Ventil der Flasche zu erkennen.

Dame benutze in ihrem Wohnzimmer ein Gasheizgerät. Die Untersuchung des Gerätes im Labor ergab, dass die Schraubverbindung des Gasflaschenanschlusses nicht ganz eingedreht war. Dadurch konnte Gas austreten

und sich an der Flamme des Heizgerätes entzünden. Wenn Gas im Spiel ist, kann ein kleiner Fehler schlimme Folgen haben. Doch es gibt eine einfache Dichtigkeitsprüfung: Bestreichen Sie eine Schraubverbindung oder einen Anschluss-Schlauch mit einer Seifenlauge – jedes handelsübliche Spülmittel ist dafür geeignet. Gibt es eine undichte Stelle, so verursacht das ausströmende Gas eine deutliche Blasenbildung in der Lauge. Diese Prüfung kostet nur ein paar Minuten und liefert eindeutige, verlässliche Ergebnisse. Das IFS empfiehlt daher, nach jedem Wechsel einer Gasflasche die Dichtigkeit der neu hergestellten Schraubverbindung auf diese Weise zu testen. Es ist eine kleine Mühe, die ein schwerwiegendes Risiko ausschließt.

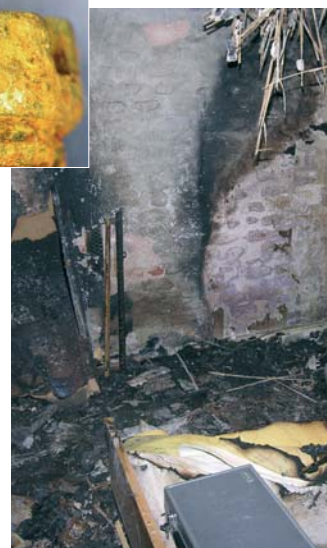
Wand hinter dem fast vollständig verbrannten Kleiderschrank auf. Entlang der Fußbodenleiste verlief durch den Fußpunkt des Brandtrichters eine Elektroleitung, in deren Verlauf es eine Klemmverbindung gab. Der Gutachter asservierte die Reste der Leitung und der Klemmverbindung für eine Laboruntersuchung. Am Kopf der Schraube eines der drei Klemmverbinder gab es eine kraterförmige Muldenbildung, die auf die Einwirkung eines Lichtbogens hinwies. Diese Spur passte zu den Zerstörungen im Brandraum: Die stärksten und räumlich am tiefsten gelegenen Brandzehrungen gab es an der hölzernen Fußbodenleiste im

Ein kraterförmiger Materialabtrag an der Seite des Schraubenkopfes (kleines Bild) und der Brandtrichter im Schlafzimmer

Bereich, in dem der Kleiderschrank aufgestellt war. Es hatte also einen Kurzschluss an der Klemmverbindung der Elektroleitung gegeben, in dessen Folge der Kleiderschrank an der Rückseite entzündet und im Brandverlauf nahezu vollständig zerstört wurde.

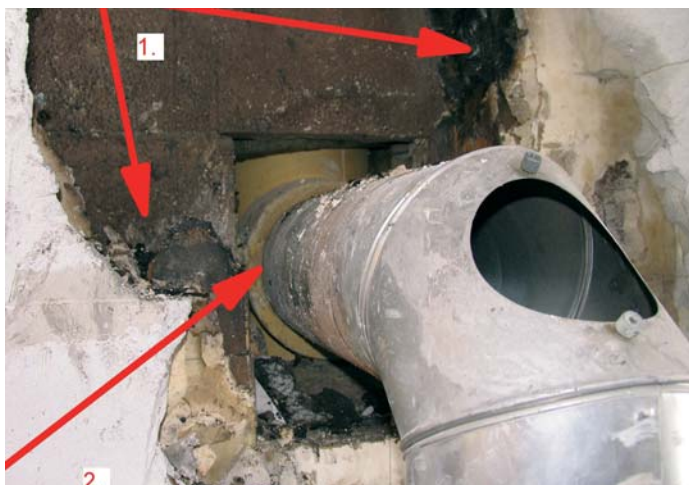
Das einwandige Abgasrohr verläuft durch eine Leichtbauwand hinter dem Kamin. Im Bereich des Durchbruchs sind die Holzbalken stark brandgezehrt.

Im hier dargestellten Fall führt die Recherche zur bereits erwähnten FeuVO, die auch bei Fachleuten nicht unbedingt immer präsent ist: Feuerstellen müssen in Deutschland vor der Inbetriebnahme vom Bezirksschornsteinfegermeister abgenommen werden. Tatsächlich hat dieser die Anlage abgenommen, ohne die Regelverletzung zu bemängeln. Dies ist leider kein Einzelfall. Zu einem Schadenfeuer führen solche Fehler oftmals erst viele Jahre später. Durch die periodische Aufheizung und Abkühlung wird das Holz in der Umgebung des heißen Abgasrohres thermisch aufbereitet. Das bedeutet, die Zündtemperatur des Materials sinkt im Laufe der Zeit kontinuierlich ab. Schließlich wird der Zeitpunkt erreicht, an dem sie so niedrig liegt, dass es beim Betrieb des Kamins zu einem Glimmbrand kommt. Da dies in der Regel in einem Wandaufbau geschieht, kann sich innerhalb der nächsten Stunden häufig unbemerkt der Glimmbrand zu einem Flammenbrand entwickeln.

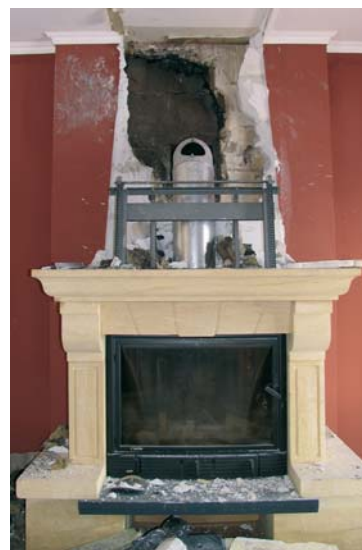
Eine Schadenstelle wie schon viele andere: Die Dachkonstruktion und die Räume im Dachgeschoss eines Einfamilienhauses wurden durch ein Feuer stark geschädigt und zum Teil vollkommen zerstört. Das Spurenbild führt den Brandursachenermittler Ulrich Dorn unmittelbar ins Wohnzimmer im Erdgeschoss des Gebäudes. Hier wurde vor knapp zwölf Jahren ein Kamin eingebaut. Das Feuer ist in einer dahinter liegenden Leichtbauwand entstanden, durch die das Abgasrohr des Kamins geführt worden war. Dies verriet die Brandzehrungen an den Holzbalken in unmittelbarer Nähe. Am Schadentag war die Feuerstelle in Betrieb, ebenso wie am Vorabend des Brandes. Schon ein Blick auf die Brandausbruchsstelle zeigt dem Gutachter, dass hier eine Zeitbombe getickt hat; ein Zollstock liefert die Werte, um dies zu untermauern: Zwischen dem einwandigen Abgasrohr des Kamins und brennbaren Materialien der Leichtbauwand liegen zum Teil nur 3 bis 3,5 cm – ein eindeutiger Verstoß gegen die Feuerungsverordnung (FeuVO) des Landes Mecklenburg-Vorpommern, die in diesem Fall relevant ist. Sie fordert für Abgasrohre einen Mindestabstand von 20 cm zu brennbaren Bauteilen sowie eine Ummantelung aus nichtbrennbarem Material. Im Rahmen von Brandursachenermittlungen wird vom IFS standardmäßig geprüft, ob Regelwerksverletzungen vorliegen. Die Basis hierfür bildet die Regelwerksdatenbank des Institutes, die auch für die

Der Blick auf den Kamin im Wohnzimmer des Schadenobjektes
