## Selbstentzündung

Millionenschäden durch die unterschätzte Gefahr

## Millionenschäden durch Selbstentzündung

Die bunte Materialmischung in Abfall-Lägern birgt ein gewaltiges Brandrisiko

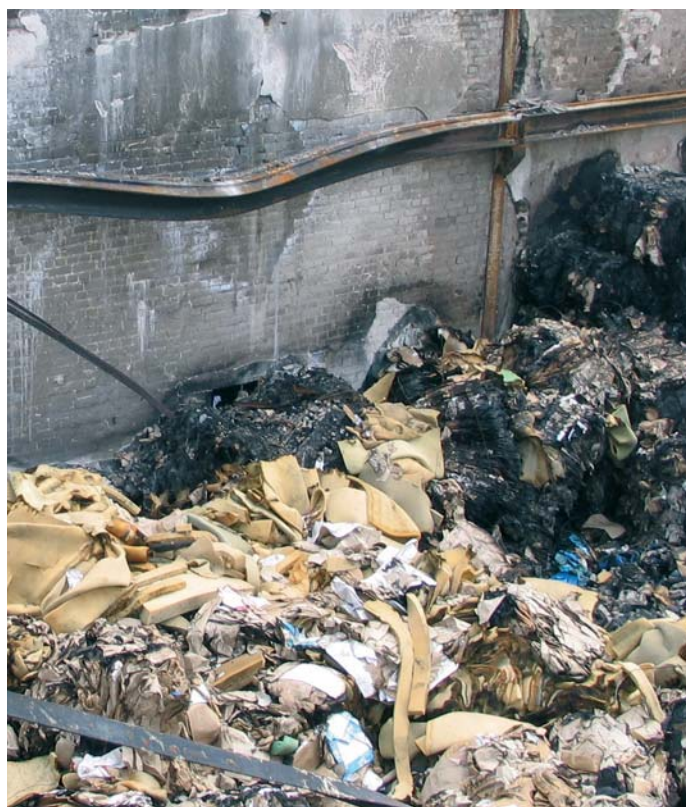
Nach einem Feuer in einer Lagerhalle für Recyclingmaterial wurde das IFS mit der Ermittlung der Brandursache beauftragt. Alfons Moors von der IFS-Außenstelle Düsseldorf untersuchte daraufhin den Schadenort. Der Betrieb besaß drei aneinander grenzende Hallen, von denen eine direkt vom Feuer betroffen war. In ihr lagerten unter anderem Ballen, in denen die Kunststoffanteile von häuslichen Abfällen verpresst worden waren. Das Spurenbild führte den Gutachter zu der Stelle, an der das Feuer entstanden war: In diesem Bereich hatten die Flammen das Dach der Nachbarhalle in Mitleidenschaft gezogen. Außerdem gab es eine massive Verwerfung an einer Stahlschiene im oberen Bereich der Wand (siehe Foto). Die Schiene gehörte zu einer „Laufkatze“, die es einmal in der Halle gegeben hatte. Auch auf der gegenüberliegenden Seite war sie auf gleicher Höhe deformiert, allerdings nicht so stark. Ist der Ort des Brandausbruchs lokalisiert, dann sucht der Gutachter im nächsten Schritt nach Zündquellen. Ein elektrotechnischer Defekt? Dieser konnte im vorliegenden Fall ausgeschlossen werden, da es im Brandentstehungsbereich keine elektrischen Installationen gab. Eine unachtsam weggeworfene Zigarettenkippe? Auch hierfür gab es keine Anhaltspunkte; auf dem Gelände herrschte ein striktes Rauchverbot. Im vorliegenden Fall war als wahrscheinlichste Brandursache von einer Selbstentzündung des Recyclingmaterials auszugehen. Dies ist ein Schadenrisiko, das nach Erfahrung des IFS weitgehend unterschätzt wird.

Die Verformung an der Schiene belegt eine starke Hitzeeinwirkung.

zunächst ein wenig entmutigend. Die Abfälle zu reinigen, würde einen wirtschaftlich nicht zu rechtfertigenden Aufwand bedeuten. Das Thema ist in diesem Zusammenhang vor allem die Schadenbegrenzung. Denn wegen der immensen Brandlast ist ein Feuer in den Lagerstätten schwer zu kontrollieren. Für Recycling-Lagergut aus Kunststoff gibt es Richtlinien mit Anforderungen an die Höhe und die Größe der Lagerflächen. Um ein Feuer beherrschbar zu halten,

fordern diese unter anderem Begrenzungen der Brand- und Lagerabschnitte durch Wände oder Freiflächen. Temperaturmessungen durch Sonden im Lagergut können gar auf einen Selbsterwärmungsprozess hinweisen, bevor es zum Feuer kommt. Das IFS hat bereits eine ganze Reihe von Brandfällen in Betrieben untersucht, die Recyclingmaterial lagern oder verarbeiten. Die dabei entstandenen Schäden bewegten sich häufig im Bereich von mehreren Millionen Euro.

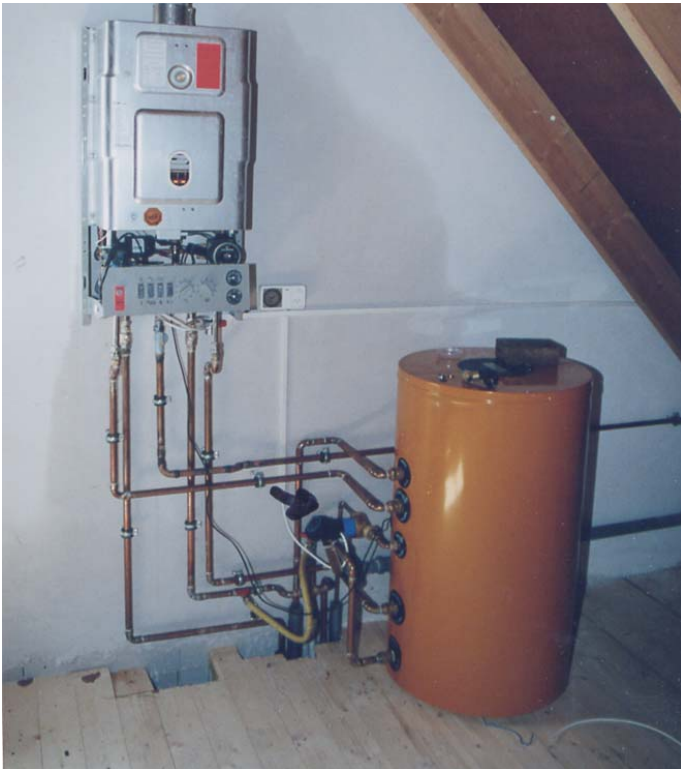
Beispielfoto einer Dachzentrale

Wegen eines Produktfehlers an einem Boiler kam es zu einem Leitungswasserschaden im Wohnhaus eines Versicherungsnehmers. Obwohl der Wasseraustritt

recht bald bemerkt und die Wasserzufuhr unterbrochen wurde, waren bereits etwa 1,5 bis 2 m<sup>3</sup> Wasser aus dem erst drei Jahre alten Gerät ausgetreten. Dass der Sach-

schaden ein sehr großes Ausmaß annahm, lag vor allem daran, dass sich der Boiler im Dachgeschoss des über 100 Jahre alten Gebäudes mit Holzbalkendecken befand. Dort gab es keine kontrollierte Ablaufmöglichkeit in das Entwässerungssystem des Hauses. So lief das Wasser durch das ganze Haus und verursachte einen erheblichen Feuchteschaden.

Abhilfe würde der Einbau einer Wanne mit Anschluss an die Hausentwässerung schaffen, damit im Falle eines bestimmungswidrigen Wasseraustritts das Wasser kontrolliert abfließen kann. In dem oben geschilderten Fall floss das Wasser durch die Holzbalkendecke und überschwemmte eine Hälfte des Hauses komplett.

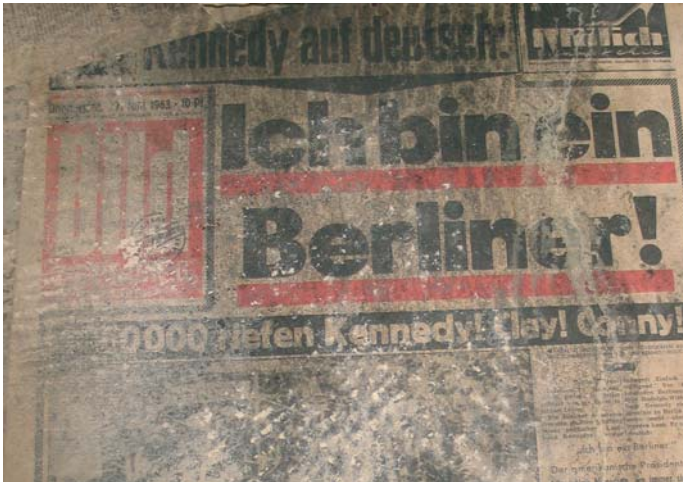
In einer Küche des Schadenobjektes fand der Gutachter Zeitungsseiten vom 27. Juni 1963.

te sich bereits ein massives Schimmelwachstum ausgebildet. Während es im Erdgeschoss einen Schadensschwerpunkt im Deckenbereich gab, konzentrierte sich der Schimmelbefall in der Wohnung im ersten Stock auf den Fußboden und den unteren Wandbereich.

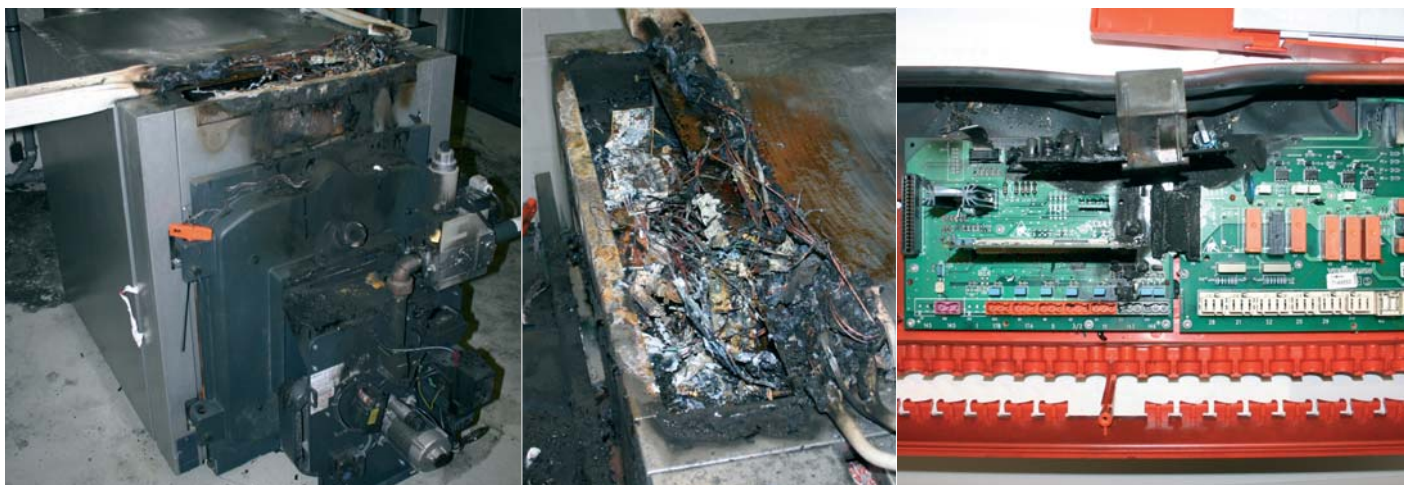
Der Heizkessel bei der Ortbesichtigung (links): Es ist ein deutlicher Schadensschwerpunkt an der integrierten Kesselsteuerung zu erkennen, die auf den Kessel montiert ist (mittleres Bild). Rechts: Auf dieser Grundleiterplatte ist das Feuer entstanden.

dem Feuer im Heizungsraum. Das Spurenbild verriet einen Brandausbruch im Inneren der integrierten Kesselregelung, die auf dem Heizkessel montiert war. Bei der Analyse des Schaltplans der Konstruktionsfirma fand Volker Pankrath heraus, dass die Klemmen- und Steckerbezeichnungen nicht mit den tatsächlichen Bezeichnungen auf den Geräten übereinstimmten. In den Schaltunterlagen gab es zudem eine Verknüpfung zwischen Klemmen der mit Netzspannung betriebenen Grundleiterplatte und der mit Kleinspannung betriebenen Grundleiterplatte. Bei der Umsetzung dieses Planes konnten zu hohe Spannungen, beziehungsweise zu hohe Ströme auf der Kleinspannungs-Leiterplatte Bauteile zerstören und in Brand setzen.

Dies war jedoch zunächst gar nicht geschehen. Erst als der Monteur durch die Umverdrahtung den ersten Fehler beseitigte, stellte er die folgenreiche Aufschaltung her. Daraufhin kam es zum Schaden an der ersten Kesselregelung. Doch dieses erste Feuer erlosch durch einen glücklichen Zufall von selbst, bevor es sich ausweiten konnte. Da aber die Kesselregelung gedankenlos ausgetauscht wurde, bekam die Fehlschaltung eine zweite Chance, doch noch einen Flammenbrand zu verursachen. Diesmal schmolz das Kunststoffgehäuse der Kesselregelung auf, sodass dem Feuer mehr Sauerstoff zugeführt wurde und es sich ausbreiten konnte.
