Schadensbegrenzung
IFS plädiert für steuerbare
Absperrventile
Titel

Leitungswasserschäden
Kein Vertrauen in selbst-
dichtende Gewinde
Seite 2

Brandrisiko
Serienmangel an Gas-
Brennwertkesseln
Seite 3

Elektroinstallationen
Wenn Gefahren lange
unentdeckt bleiben
Seite 4

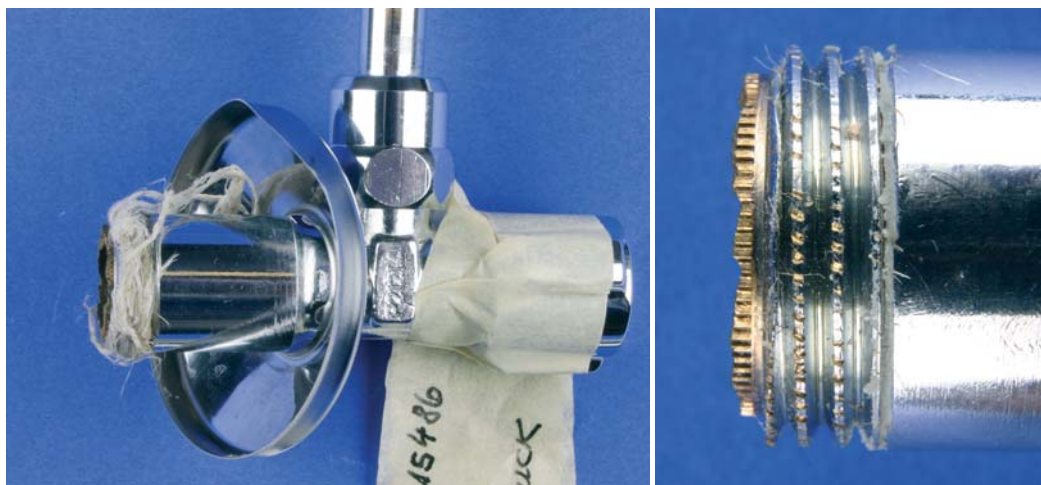
Eines der im IFS untersuchten Eckventile: Das Abschlussgewinde ist mit Hanf umwickelt. Rechts: Am freigelegten Gewinde ist die Bruchstelle gut erkennbar. Die Gewindegrate wurden für die Hanfumwicklung mechanisch aufgeraut.

untersucht, die durch gebrochene selbstdichtende Gewinde verursacht wurden. Dabei hatten die Monteure stets den gleichen Fehler gemacht: Sie hatten das Gewinde mit Hanf abgedichtet und nicht vollständig in das Gegenstück eingeschraubt. Liegt Hanf in den Gewindegängen, so ist dies auch gar nicht möglich. Der aufquellende Hanf oder – wenn das Gewinde genau bis

zum Dichtring eingeschraubt wurde – das zusammengequetschte Material des Ringes verursachen erhöhte Spannungen im Nutbereich des Werkstoffes. Es kommt zu Spannungsrissskorrosion und schließlich zum Bruch des Gewindes.

Es ist eine technische Vereinfachung, die leider häufig nicht verstanden wird: Im Sanitärbereich kommen immer mehr Eckventile mit selbstdichtenden Anschlussgewinden zum Einsatz. Hanf oder Teflonband ist also nicht mehr notwendig, um das Gewinde abzudichten. Die Verwendung eines zusätzlichen Dichtmittels verhindert sogar, dass die Bauteile fachgerecht montiert werden

können. Die selbstdichtenden Gewinde haben einen Dichtungsring. Sie müssen, gemäß den Herstellervorgaben, vollständig – das heißt über den Ring hinaus – in ein entsprechend langes Gegengewinde eingeschraubt werden. Durch Zurückdrehen lassen sie sich dann ausrichten; der Dichtungsring gewährleistet dabei die Dichtigkeit der Verbindung. Im IFS wurden bereits mehrere Leitungswasserschäden

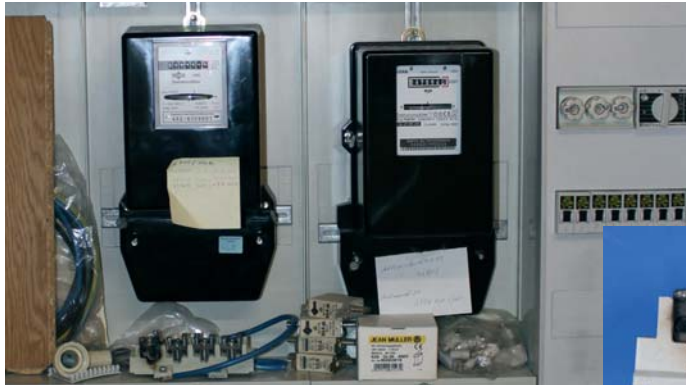
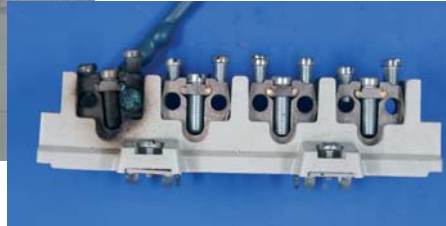
Im Zählerschrank im Keller verbarg sich die Schadenursache: eine fehlerhafte Klemmverbindung (rechtes Bild).

fehlerhafte Klemmverbindung – der Elektriker hatte eine Klemmschraube nicht richtig angezogen. Zunächst wurde der Fehler nicht bemerkt, da die Klemmverbindung durch die Biegespannung der angeschlossenen Leitungsdader noch ausreichend Kontakt hatte. Mit den Stromlast- und damit Temperaturwechseln verschlechterte sich die Kontaktgabe jedoch über die Zeit und es bildete sich ein immer größerer Übergangswiderstand in der Klemmverbindung aus. Sie erhitze sich bei Stromfluss durch die an dem Übergangswiderstand stattfindende Umwandlung von elektrischer Energie in Wärme.

Am Schadentag erhitze sich die Klemmverbindung schließlich so stark, dass der Hauptneutralleiter für die Dachgeschosswohnung endgültig durchbrannte beziehungsweise abschmolz. Infolge dessen wurden mehrere elektrische Verbraucher in Reihe geschaltet

und mit Außenleiterspannung (400 V) betrieben. An Geräten mit geringerer Leistung fällt dabei die höhere Spannung ab. So kam es zu einer zu hohen Spannung und zur Entzündung im Steckernetzteil der Stehleuchte.

Elektrische Verbindungen mit erhöhtem Übergangswiderstand sind allgemein nicht leicht auszumachen. Oftmals kündigt sich ein möglicher Brandschaden aber zum Beispiel durch Verfärbungen oder hitzebedingte Verformungen an umliegenden Isoliermaterialien frühzeitig an. Die häufig „schleichend“ fortschreitende Ausbildung von erhöhten Übergangswiderständen in elektrischen Verbindungen ist nur ein Grund von vielen, weshalb eine regelmäßige Überprüfung und Wartung von Elektroanlagen in ihrer Gesamtheit – auch in Privathaushalten – notwendig ist. Gerade in Privathaushalten kann eine Überprüfung beispielsweise im Rahmen eines sogenannten „E-Checks“ durchgeführt und mit einem Prüfprotokoll dokumentiert werden. In erster Linie wird das Risiko natürlich durch eine fachgerechte Installation und Sorgfalt bei deren Erstellung gesenkt.
