Sicherheitstipps für Elektro-Radler

„Solexus“-Dosen werden europaweit repariert

Einfacher kann Schadenverhütung nicht sein

Prüfung von Ausdehnungsgefäßen

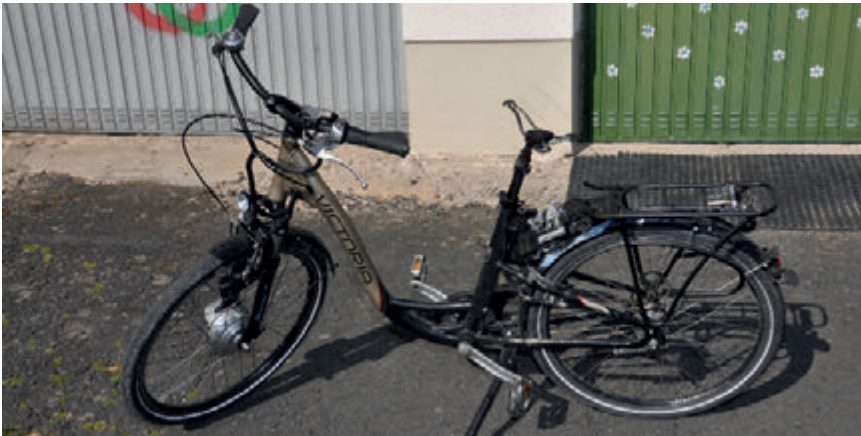
Der Akku dieses „Victoria Münster“-E-Bikes war in Brand geraten.

Jahr neben dem oben genannten „Victoria Bremen“-E-Bike zwei Räder des Typs „Victoria Münster“ untersucht, deren Akku ebenfalls explodiert war und einen Brand verursacht hatte.

gewisses Brandrisiko einher. Besonders kritisch kann die Ladephase sein, vor allem, wenn der Akku mehrere Monate nicht genutzt wurde und erstmals wieder geladen wird. Denn Lithium-Ionen-Akkus sind empfindlich gegen Tiefentladungen. Auch Kälte vertragen sie nicht sehr gut. Darum sollten sie zum Beispiel bei Winterwetter nicht in der unbeheizten Garage gelagert werden. Beim Transport auf dem Gepäckträger

des Autos sollte man den Akku vom Fahrrad nehmen. Regen und Streusalz können interne Kurzschlüsse auslösen, die ihn schädigen. Schlimmstenfalls kann ein Brand die Folge sein. Wichtig ist auch, einen Akku nicht mehr in Betrieb zu nehmen, wenn er heruntergefallen ist und dabei beschädigt wurde.

In Bedienungsanleitungen wird häufig gefordert, den Ladevorgang zu beaufsichtigen. Sicher wird niemand stundenlang vor einem Ladegerät sitzen. Allerdings sind ein paar einfache Vorsichtsmaßnahmen angebracht. So sollte das Ladegerät nicht direkt auf, neben oder unter brennbaren Materialien stehen, und der Akku sollte nicht über Nacht in Wohnräumen geladen werden. Ein Fall, den das IFS im vergangenen Jahr untersuchte, endete tragisch: Der Lithium-Ionen-Akku eines E-Bikes explodierte beim Ladevorgang und verursachte ein Feuer. Dies geschah nachts im Hotelzimmer eines älteren Ehepaares.

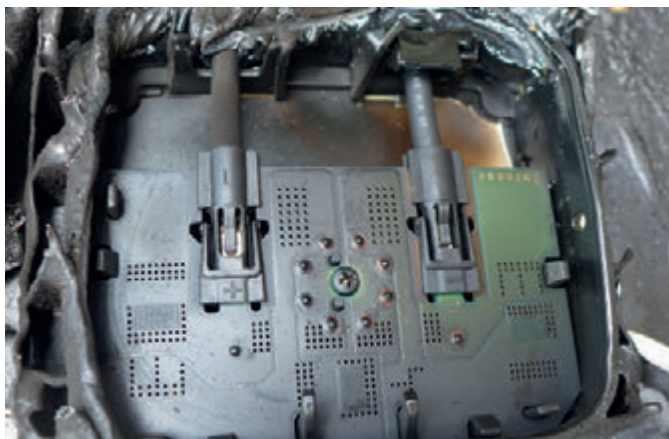
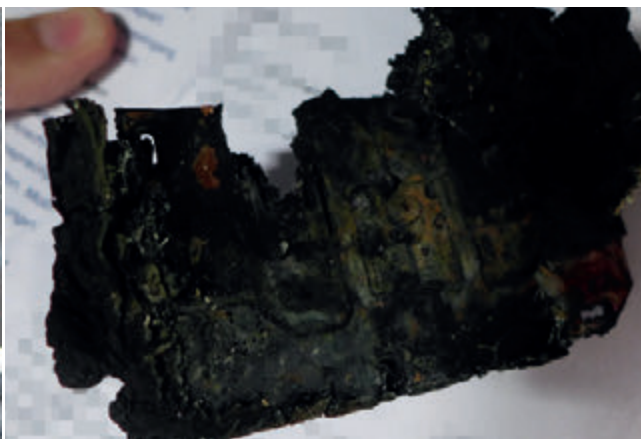
Das linke Bild zeigt eine unbeschädigte Platine in einer nur von außen brandbetroffenen Anschlussbox der PV-Anlage. An den Resten der rechts abgebildeten Box ist der herausgebrannte Kontakt zu erkennen, an dem es zur Überhitzung kam. Fotos: IFS

Dr. Andreas Pfeiffer, IFS-Gutachter und Fachverantwortlicher für Brandursachenermittlungen, untersuchte die Schadenstelle und stellte fest, dass es in der Anschlussbox auf der Rückseite eines Solarmoduls eine Überhitzung an

einem Kontakt gegeben hatte. Der hier beschriebene Schaden ist kein Einzelfall. Bei der Anschlussdose handelte es sich um ein Produkt vom Typ „Solexus“ der mittlerweile insolventen niederländischen „Scheuten Solar Holding“. Die Dosen wurden europaweit in PV-Modulen verschiedener Hersteller verbaut. Bereits 2011 waren durch den konstruktionsbedingten technischen Mangel Schäden entstanden. Mehrere Hersteller haben bereits einen Rückruf gestartet und zum Teil die betroffenen Platinen ausgetauscht. „Brandgefahr besteht insbesondere bei Indachanlagen oder Anlagen, die sich auf Dächern

mit brennbarer Eindeckung befinden“, erklärt Pfeiffer. Im oben beschriebenen Fall war die Anlage vom Installationsbetrieb fälschlich als Aufdachanlage gemeldet und darum vom Hersteller nicht der entsprechenden Risikogruppe zugeordnet worden. Ob eine PV-Anlage betroffen ist, weiß in der Regel der Modulhersteller. Kann man diesen, zum Beispiel wegen einer Insolvenz, nicht mehr fragen, so können Drittanbieter weiterhelfen. Das hamburger Unternehmen „Suncycle“ bietet beispielsweise auf seiner Internetseite (www.suncycle.de) eine Prüfung anhand der Seriennummern an.

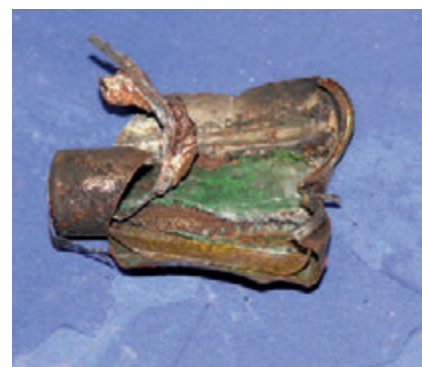
Explodierte Zelle eines Lithium-Ionen-Akkus
Foto: IFS

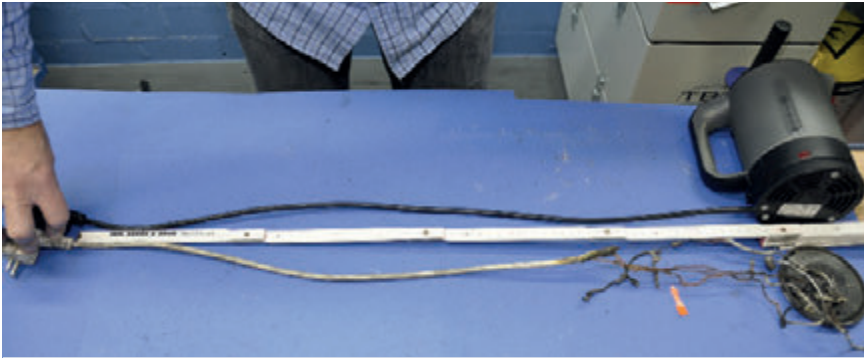
Die Reste des verbrannten Wasserkochers und ein Vergleichsgerät werden im Elektrolabor untersucht. Foto: IFS

Zu diesem Zeitpunkt war niemand zuhause. Als letzter hatte der erwachsene Sohn der dort lebenden Familie einige Stunden zuvor das Gebäude verlassen. Das Feuer ging von einem Wasserkocher aus, der in seiner kleinen Teeküche im Dachgeschoss stand und den er am Morgen noch benutzt hatte.

Sowohl die für den Verkauf in der EU notwendige CE-Kennzeichnung als auch das GS-Prüfzeichen waren vorhanden. Letzteres ist ein Qualitätssiegel, auf das man beim Kauf unbedingt achten sollte. Der kleine Reisewasserkocher war mit einem Sicherheitstemperaturbegrenzer ausgestattet, und zumindest das Vergleichsgerät war einwandfrei. Doch auch das GS-Zeichen kann Fehler im Einzelfall nicht ausschließen: Schmelzspuren an den Steckkontakten des „Ein“-Schalters im Griff des verbrannten Kochers verrieten hingegen, dass es an dieser Stelle einen Defekt gegeben hatte. Es kam zu einer lokalen Überhitzung, durch die der Kunststoffgriff in Brand geriet. „Ziehen Sie immer den Netzstecker, wenn das Gerät nicht in Gebrauch ist“, stand ausdrücklich in der Bedienungsanleitung. Diese einfache und an Effektivität nicht zu überbietende Sicherheitsmaßnahme gilt für alle Wasserkocher. Dennoch findet sie in vielen Haushalten kaum Beachtung.

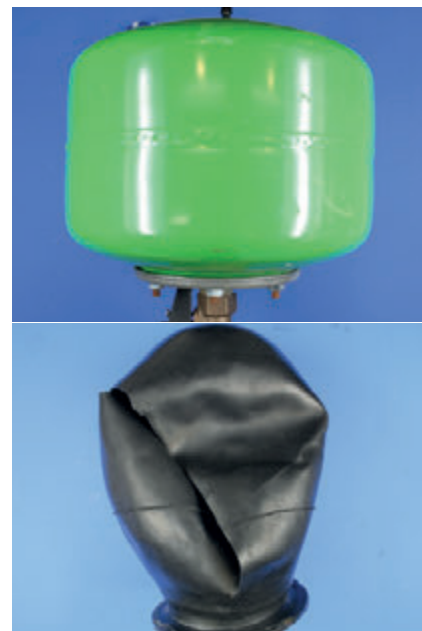
Ein Gutachter untersuchte das Gefäß im Labor. Am äußeren, aus zwei Teilen zusammengesetzten Metallbehälter gab es keine Schäden oder Mängel. Die innere Membran aus schwarzem Gummi war hingegen gerissen. Ihre Außenseite war glatt, die Innenseite aber porös. Das Material war offensichtlich stark gealtert. Hinweise auf Material- oder Verarbeitungsfehler fand der Gutachter hingegen nicht. Laut Unterlagen lag

die Installation rund neun Jahre zurück. Alter und Schadenbild sprachen dafür, dass es durch Verschleiß zum Riss gekommen war. Membran-Ausdehnungsgefäße müssen nach der DIN 4807 jährlich geprüft werden. Ob dies im hier beschriebenen Fall eingehalten wurde, konnte der Gutachter nicht nachvollziehen, weil keine entsprechenden Unterlagen vorhanden waren.

Das Ausdehnungsgefäß (oben) und die gerissene Membran
Fotos: IFS

In der Schadendatenbank des IFS befinden sich viele ähnliche Fälle. Oft wird die Wartung der Ausdehnungsgefäße vernachlässigt und dabei vergessen, dass die Gummimembran eine sehr viel kürzere Lebensdauer als Rohrleitungen hat. Ihr Verschleiß hängt zudem von der Zahl der Lastwechsel sowie von vorhandenen Temperatur- und Druckverhältnissen ab und kann daher in verschiedenen Installationen unterschiedlich sein. Mit
