Sicherheitstipps für Elektro-Radler

„Solexus“-Dosen werden europaweit repariert

Einfacher kann Schadenverhütung nicht sein

Prüfung von Ausdehnungsgefäßen

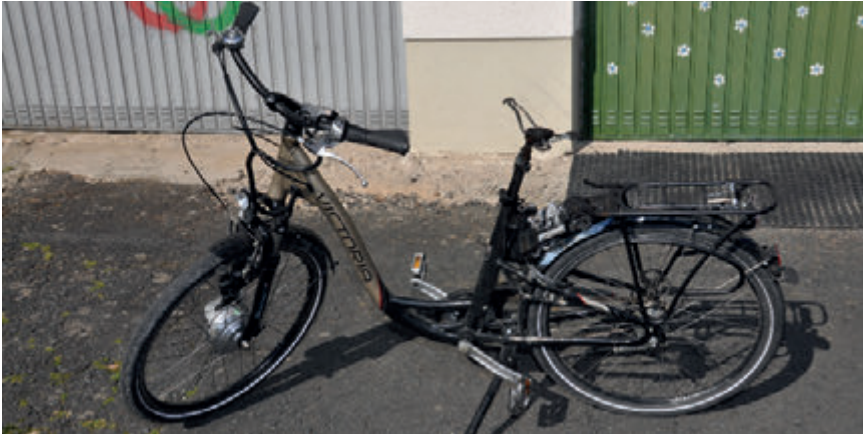
Der Akku dieses „Victoria Münster“-E-Bikes war in Brand geraten.

Jahr neben dem oben genannten „Victoria Bremen“-E-Bike zwei Räder des Typs „Victoria Münster“ untersucht, deren Akku ebenfalls explodiert war und einen Brand verursacht hatte.

gewisses Brandrisiko einher. Besonders kritisch kann die Ladephase sein, vor allem, wenn der Akku mehrere Monate nicht genutzt wurde und erstmals wieder geladen wird. Denn Lithium-Ionen-Akkus sind empfindlich gegen Tiefentladungen. Auch Kälte vertragen sie nicht sehr gut. Darum sollten sie zum Beispiel bei Winterwetter nicht in der unbeheizten Garage gelagert werden. Beim Transport auf dem Gepäckträger

des Autos sollte man den Akku vom Fahrrad nehmen. Regen und Streusalz können interne Kurzschlüsse auslösen, die ihn schädigen. Schlimmstenfalls kann ein Brand die Folge sein. Wichtig ist auch, einen Akku nicht mehr in Betrieb zu nehmen, wenn er heruntergefallen ist und dabei beschädigt wurde.

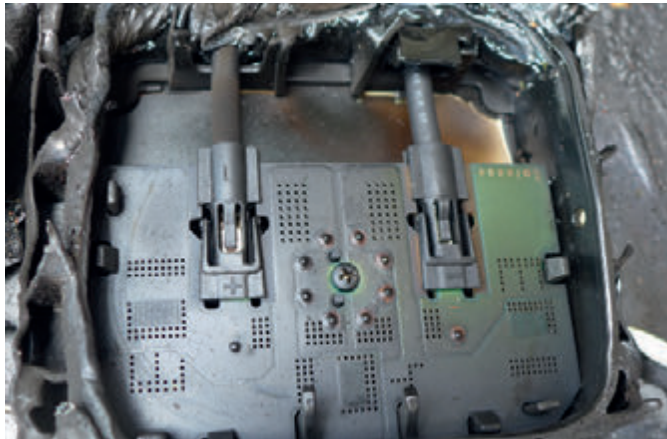
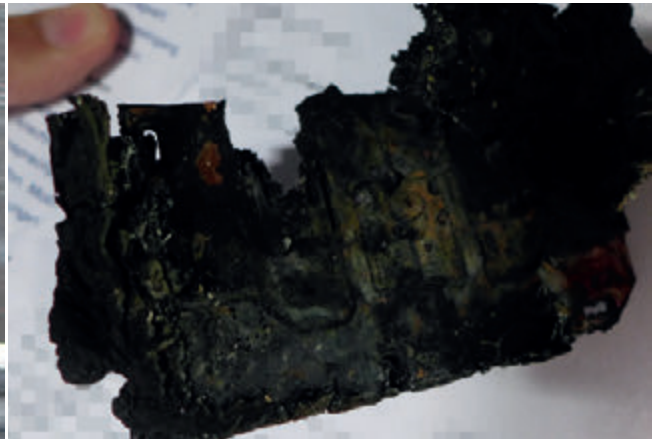
Das linke Bild zeigt eine unbeschädigte Platine in einer nur von außen brandbetroffenen Anschlussbox der PV-Anlage. An den Resten der rechts abgebildeten Box ist der herausgebrannte Kontakt zu erkennen, an dem es zur Überhitzung kam. Fotos: IFS

Dr. Andreas Pfeiffer, IFS-Gutachter und Fachverantwortlicher für Brandursachenermittlungen, untersuchte die Schadenstelle und stellte fest, dass es in der Anschlussbox auf der Rückseite eines Solarmoduls eine Überhitzung an

einem Kontakt gegeben hatte. Der hier beschriebene Schaden ist kein Einzelfall. Bei der Anschlussdose handelte es sich um ein Produkt vom Typ „Solexus“ der mittlerweile insolventen niederländischen „Scheuten Solar Holding“. Die Dosen wurden europaweit in PV-Modulen verschiedener Hersteller verbaut. Bereits 2011 waren durch den konstruktionsbedingten technischen Mangel Schäden entstanden. Mehrere Hersteller haben bereits einen Rückruf gestartet und zum Teil die betroffenen Platinen ausgetauscht. „Brandgefahr besteht insbesondere bei Indachanlagen oder Anlagen, die sich auf Dächern

mit brennbarer Eindeckung befinden“, erklärt Pfeiffer. Im oben beschriebenen Fall war die Anlage vom Installationsbetrieb fälschlich als Aufdachanlage gemeldet und darum vom Hersteller nicht der entsprechenden Risikogruppe zugeordnet worden. Ob eine PV-Anlage betroffen ist, weiß in der Regel der Modulhersteller. Kann man diesen, zum Beispiel wegen einer Insolvenz, nicht mehr fragen, so können Drittanbieter weiterhelfen. Das hamburger Unternehmen „Suncycle“ bietet beispielsweise auf seiner Internetseite (www.suncycle.de) eine Prüfung anhand der Seriennummern an.

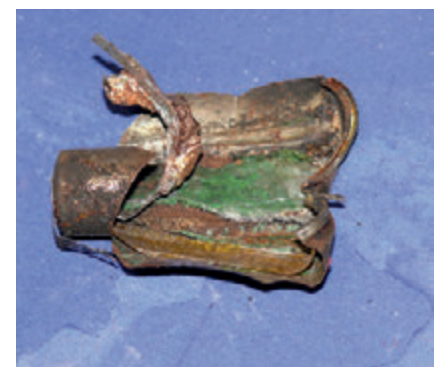
Explodierte Zelle eines Lithium-Ionen-Akkus
Foto: IFS

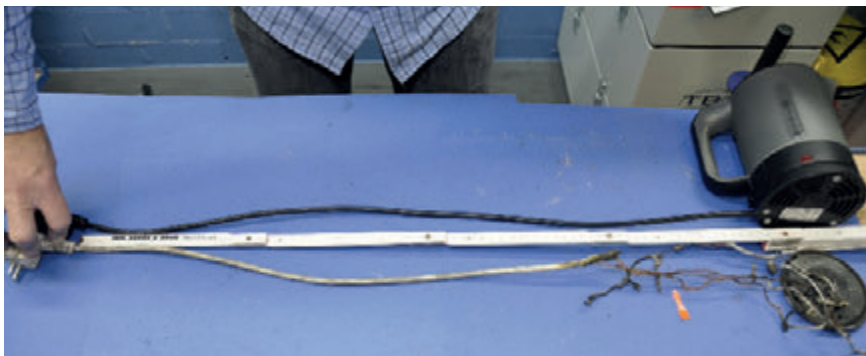
Die Reste des verbrannten Wasserkochers und ein Vergleichsgerät werden im Elektrolabor untersucht. Foto: IFS

Zu diesem Zeitpunkt war niemand zuhause. Als letzter hatte der erwachsene Sohn der dort lebenden Familie einige Stunden zuvor das Gebäude verlassen. Das Feuer ging von einem Wasserkocher aus, der in seiner kleinen Teeküche im Dachgeschoss stand und den er am Morgen noch benutzt hatte.

Brandursachenermittler des IFS untersuchten zunächst die Schadenstelle und anschließend im Elektrolabor die Reste des Wasserkochers. Er war ein knappes Jahr zuvor bei einem Lebensmitteldiscounter gekauft worden. Da die Familie den Beleg aufgehoben hatte, konnten die Gutachter ein baugleiches Vergleichsgerät kaufen und ebenfalls untersuchen.

Sowohl die für den Verkauf in der EU notwendige CE-Kennzeichnung als auch das GS-Prüfzeichen waren vorhanden. Letzteres ist ein Qualitätssiegel, auf das man beim Kauf unbedingt achten sollte. Der kleine Reisewasserkocher war mit einem Sicherheitstemperaturbegrenzer ausgestattet, und zumindest das Vergleichsgerät war einwandfrei. Doch auch das GS-Zeichen kann Fehler im Einzelfall nicht ausschließen: Schmelzspuren an den Steckkontakten des „Ein“-Schalters im Griff des verbrannten Kochers verrieten hingegen, dass es an dieser Stelle einen Defekt gegeben hatte. Es kam zu einer lokalen Überhitzung, durch die der Kunststoffgriff in Brand geriet. „Ziehen Sie immer den Netzstecker, wenn das Gerät nicht in Gebrauch ist“, stand ausdrücklich in der Bedienungsanleitung. Diese einfache und an Effektivität nicht zu überbietende Sicherheitsmaßnahme gilt für alle Wasserkocher. Dennoch findet sie in vielen Haushalten kaum Beachtung.
