Brände durch Wäschetrockner von Siemens

In zehn Fällen wies das IFS den gleichen technischen Defekt nach

Wasserschäden in Schule und Museum

Möglichkeiten der technischen Laboruntersuchung nach Leitungswasserschäden – Teil I Produktmangel oder Installationsfehler ?

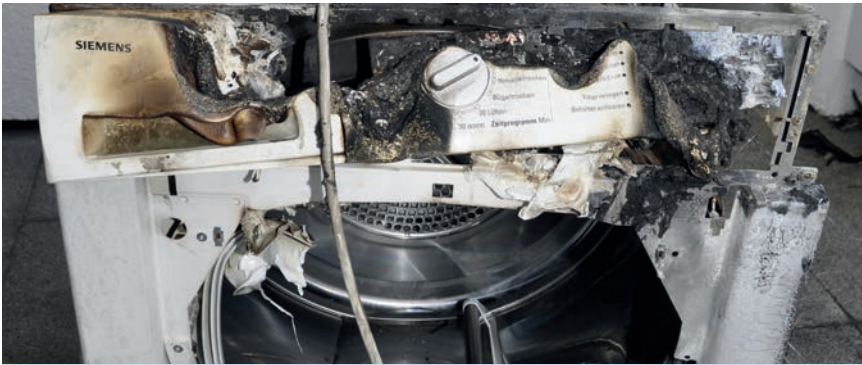
Deutlich ist der Brandschwerpunkt oben rechts zu erkennen.

Eine knappe halbe Stunde nachdem sie den Wäschetrockner eingeschaltet hatte, nahm eine Frau Brandgeruch wahr. Auf der Suche nach der Ursache sah sie, dass Rauch aus dem Wäschekeller quoll. Sie rief die Feuerwehr, die den brennenden Wäschetrockner löschte und ins Freie trug. Später untersuchte ein IFS-Gutachter das betroffene Gerät im Labor und stellte als Brandursache einen Defekt auf der elektronischen Platine in der Bedieneinheit fest.

sich um ein älteres Modell der Marke Siemens. Im IFS wurden mittlerweile 14 Geräte mit dem oben beschriebenen Schadenbild untersucht. In zehn Fällen war die Bedieneinheit noch so gut erhalten, dass die Gutachter die Brandausbruchsstelle im Bereich eines Relais auf der Platine lokalisieren konnten. Die betroffenen Siemens-Wäschetrockner wurden in den Jahren 2001 bis 2003 produziert und tragen die Typbezeichnung „WTLX“ sowie eine drei- oder vierstellige Nummer.

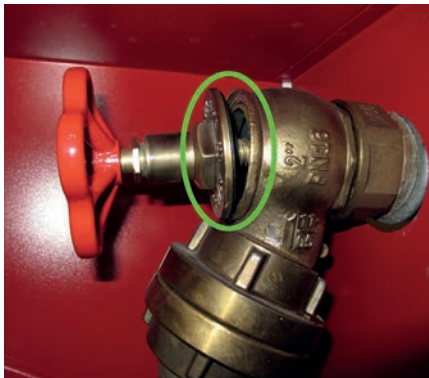
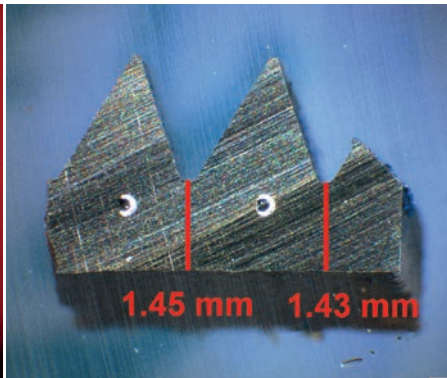
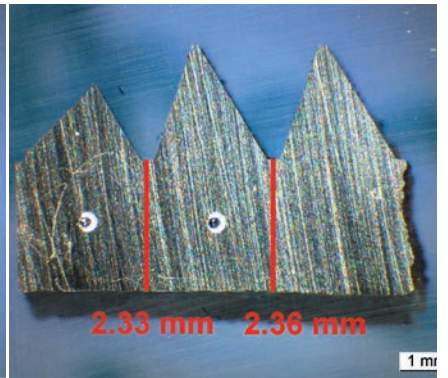
Das Ventiloberteil aus Messing war im letzten Gewindegang fast rundum gebrochen. Die Laboruntersuchung ergab, dass eine fortgeschrittene Spannungsrisskorrosion in Zusammenhang mit selektiver Korrosion zum Bruch geführt hatte. Bei der Härteprüfung ermittelte die Gutachterin einen Wert oberhalb des

Grenzwertes, der von der Gütegemeinschaft Messing-Sanitär für genormte Messingwerkstoffe als ausreichend beständig gegen Spannungsrisskorrosion festgelegt wurde. Sie ließ die Messinglegierung im „centrum für materialanalytik“ der Uni Kiel untersuchen. Dabei stellte sich heraus, dass die Konzentration der Werkstoff-Bestandteile keiner genormten Messinglegierung entsprachen. Das führt zu nicht vorhersehbaren Änderungen der mechanischen Eigenschaften des Werkstoffs.

Einen weiteren Produktmangel fand Dr. Quitzau bei der Untersuchung des Gewindes. Dessen Materialstärke war zu

gering und außerdem asymmetrisch, was zu erhöhten Spannungen im Werkstoff führte und damit Spannungsrisskorrosion ebenfalls begünstigte.

Das linke Bild zeigt den Blick in den Wandhydranten: Das Gewinde des Ventiloberteils ist fast rundum gebrochen. In der Mitte ist die Minimalstärke und rechts die Maximalstärke des asymmetrischen Gewindes abgebildet.

Bei dem Anschlussventil handelte sich um ein Produkt der „TKW Armaturen GmbH“, die Armaturen für Feuerwehren und die Industrie herstellt. Auf dem Gehäuse befand sich die Kennzeichnung „DIN PVR 7/96 TKW 2“ PN16 1 11/05“ und auf dem Ventiloberteil „DIN PVR 7/96 1 11/05 Zu <- 2“ -> Auf TKW“. Ein Ventil mit gleicher Kennzeichnung und gleichem Schadenbild hatte auch in einem Museum einen Leitungswasserschaden verursacht. Das IFS empfiehlt, Löschwasseranlagen zu prüfen und bei Vorhandensein der oben genannten Ventile den Hersteller zu kontaktieren.

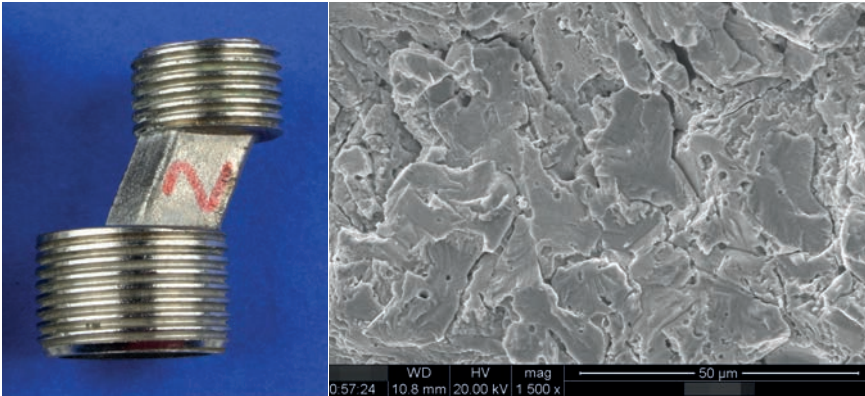
Das obere Gewinde des Exzentrerschäftes (links) ist gebrochen. Die REM-Aufnahme zeigt inter- und transkristallin verlaufende Risse.

Zwei gebrochene Exzentrerschäfte oder auch S-Anschlüsse („Dackelfüße“) aus einem Badezimmer wurden ins IFS geschickt. Bei der Untersuchung der Bruchflächen mit dem Rasterelektronenmikroskop (REM) zeigten sich trans- und interkristallin verlaufende Risse – die typischen Strukturen von Spannungsrisskorrosion (SpRK).

Die Bauteile bestanden aus Messing. Messinglegierungen mit einem höheren Zinkanteil sind anfällig für SpRK, werden aber dennoch in Trinkwasserinstallationen eingesetzt, weil neben dieser generellen Anfälligkeit noch zwei weitere Bedingungen erfüllt sein müssen, damit es zur SpRK kommt. So muss ein Korrosionsmedium vorhanden sein – dazu eignet sich in den meisten Fällen normales Trinkwasser.

handensein von Zugspannungen im Material im Bereich der späteren Bruchfläche. Diese Vorbedingung ist die entscheidende, weil sie beeinflussbar ist. Zugspannungen werden zum Beispiel bei der Bauteilherstellung erzeugt und müssen durch Wärmebehandlung, sogenannte Entspannungsglühung, abgebaut werden. Erfolgt dies nicht oder nur unzureichend, verbleiben erhöhte Zugspannungen im Werkstoff. Sie lassen sich mit einer Härteprüfung nachweisen. Das Material der Exzentrerschäfte war zu hart. Der Wert lag deutlich über dem, der nach den anerkannten Regeln der Technik als unbedenklich angesehen wird. Ein Materialmangel war also Ursache dieses Leitungswasserschadens –

verantwortlich war der Hersteller. Zugspannungen werden auch bei der Montage erzeugt, zum Beispiel beim Verschrauben zweier Bauteile über ein Gewinde. Wird dabei zu viel Kraft eingesetzt, so werden in Messingbauteilen die Voraussetzungen für SpRK geschaffen und diese Korrosionsform initiiert. Ein durch Spannungsrisskorrosion verursachter Bruch kann sehr schnell auftreten. Oft entwickelt er sich jedoch über einen längeren Zeitraum – manchmal über Jahre. Dann sind bei der Untersuchung im REM unterschiedlich gealterte Flächen zu erkennen.

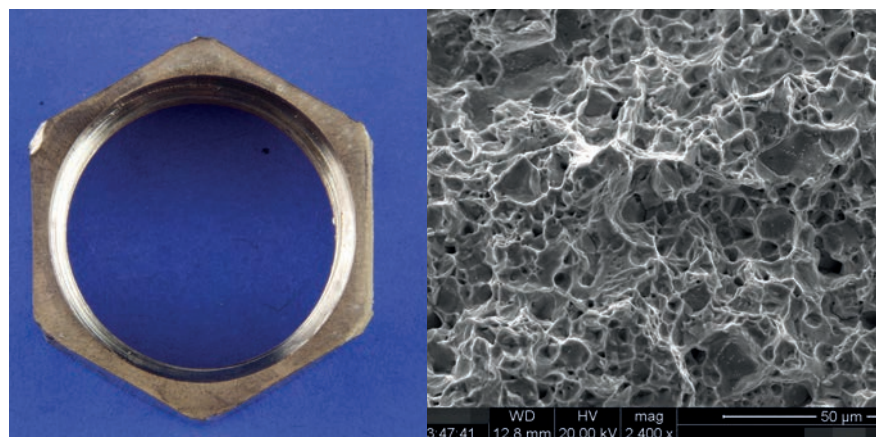
Hingegen sieht die Bruchfläche eines gewaltsam gebrochenen Messingbauteils vollkommen anders aus: Auf der Bruchfläche ist die typische gelbe Messingfarbe erhalten. In der starken Vergrößerung eines REMs sind wabenartige Oberflächenstrukturen erkennbar. Die Bilder unten zeigen eine Blindkappe aus Messing, die durch zu starkes Anziehen des Gewindes bei der Installation gebrochen ist.

Das abgebrochene Teilstück einer Blindkappe aus Messing; rechts ist die stark vergrößerte, wabenartige Struktur der Bruchfläche zu sehen.
