## Gasstrahler und Gaskanonen in der Geflügelzucht

VdS-Richtlinie gibt Mindestabstände zur Senkung des Brandrisikos vor

# Große Schäden wegen fehlender Sicherheitseinrichtungen

## Möglichkeiten der technischen Laboruntersuchung nach Leitungswasserschäden – Teil II

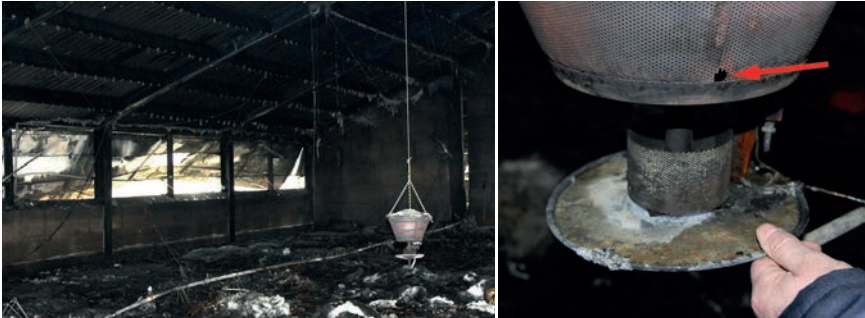
Im Stall hängen Gasstrahler. Rechts ist eine Fehlstelle im Lochblech zu sehen. Fotos: IFS

Stallboden verteilt und die Gasheizstrahler, die von der Decke hängen, in Betrieb genommen, als er Brandrauch bemerkte. Das Feuer breitete sich über die gesamte Halle aus und zerstörte Teile des Dachstuhls und der Dachdeckung, die Wandverkleidung und zahlreiche Module der PV-Anlage, die auf dem Dach montiert war. Aus dem Lochprofilblech, das einen Gasheizstrahler ummantelte, hatte sich ein verzundertes, glühendes Metallstück gelöst und war in die frische Einstreu gefallen, stellte ein Brandursachenermittler des IFS fest.

Auch bei Strahlern aus anderen Ställen des Betriebes fehlten bereits kleine Teile des Profilblechs. Hätte der Landwirt die Geräte überprüft und korrodierte Metallteile zum Beispiel mit einer Bürste entfernt, wäre es wahrscheinlich nicht zu diesem Brand gekommen.

Gasheizstrahler und Gaskanonen sind in der Geflügelmast üblich, weil sie effektiv und kostengünstig sind. Um das Brandrisiko überschaubar zu halten, ist es notwendig, Sicherheitsmaßnahmen einzuhalten und den Zustand der Geräte vor jeder Einnistung zu prüfen.

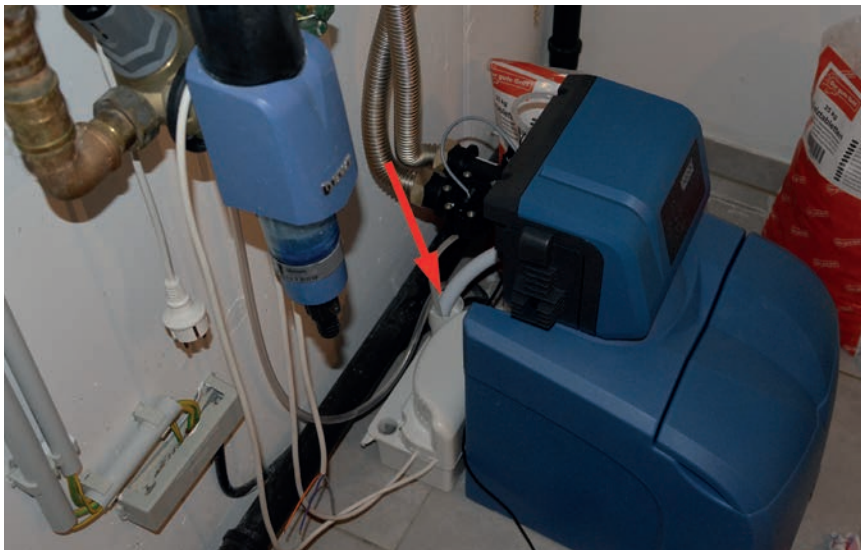
Die Anlage aus einem der beschriebenen Schadenfälle: Der Abfluss der blauen Enthärteranlage ist über eine Art Trichter in die ungeeignete weiße Pumpe geleitet (Pfeil).

In der Praxis haben sich zwei typische Planungs- beziehungsweise Installationsfehler gezeigt: 1.) der Einbau von Pumpen, die für die großen Durchlaufmengen während der Regenerationsphase unterdimensioniert sind, und 2.) die Verwendung von Pumpen, die das salzhaltige Regenerationswasser der Enthärtungsanlagen nicht vertragen. Fällt die Pumpe aus letztgenanntem Grund zuerst aus, so steigt das Wasser bei der nächsten Regenerationsphase, bis die elektrotechnischen Komponenten der Entkalkungsanlage erreicht werden und durch einen Kurzschluss der Strom ausfällt. Das Wasser läuft dann weiter, und am Ende steht zumeist ein gefluteter Keller. In einem Geschäftsgebäude, in dem das IFS einen solchen Fall untersuchte, erreichte der Wasserstand im Keller 1,6 Meter. In einem Einfamilienhaus schwamm nicht nur der Keller, als die Bewohner von einem Wochenendausflug zurückkamen, es entstanden wegen des hohen Wasserstandes auch umfangreiche Schäden an der Elek-

Bei der Kombination einer Enthärtungsanlage mit einer Abwasserhebeanlage empfehlen sich also Sicherheitseinrichtungen, um Schäden zu verhindern oder zumindest in ihrem Ausmaß einzugrenzen. Die Hersteller von Entkalkungsanlagen bieten als Sonderausstattung in der Regel Magnetventile an, die bei Stromausfall die Wasserzufuhr stoppen. Ist in dem Aufstellraum der Anlagen kein Bodenablauf vorhanden, wird dieses Extra oft ausdrücklich empfohlen. Sinnvoll ist auch ein akustischer Alarm im Fall eines Pumpenausfalls oder wenn ein Sensor im Keller Feuchtigkeit erkennt.

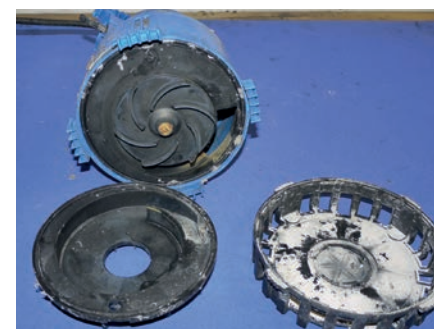
Eine zerlegte Pumpe aus einem weiteren Schaden: Korrosionsspuren und Kalkablagerungen durch das Regenerationswasser.

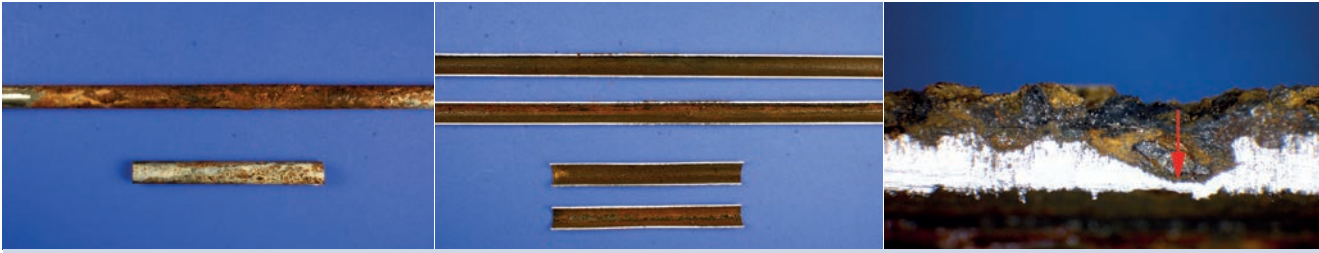
An den gezeigten Stahlrohren gab es Wanddurchbrüche. Es ist sowohl Außen- (links) als auch Innenkorrosion vorhanden (mitte). Erst die Vergrößerung des Querschnitts (rechts) zeigt den Korrosionsangriff von außen.

Nach Leitungswasserschäden werden häufig die Rohrabschnitte, an denen es zu Leckagen gekommen ist, für eine Untersuchung ins IFS geschickt. In vielen Fällen sind sowohl an der Innen- als auch an der Außenwand eines solchen Asservates Korrosionspuren vorhanden. Dann muss der Gutachter zunächst klären, ob Außenkorrosion das Rohr geschädigt hat oder ob sie die Folge von Innenkorrosion ist. Die Frage lautet also: Erfolgte der Wanddurchbruch von innen oder von außen? Massive äußere Korrosionsschäden mögen zu einem schnellen Urteil verleiten, doch Aufschluss gibt nur eine Vergrößerung der Bruchstelle. Die Bilder oben zeigen Stahlrohre aus einer Heizungsinstallation, an denen es Rohrbrüche gegeben hat. Rechts ist der Korrosionsangriff von außen gut zu erkennen. An der gezeigten Stelle wäre sehr bald ein weiteres Loch entstanden. Während bei einem Bruch durch Spannungsrissskorrosion häufig allein durch die Laboruntersuchung festgestellt werden kann, ob zum Beispiel ein Produktmangel oder ein Installationsfehler vorliegt, sind bei Schäden durch Innen- und Außenkorrosion in der Regel mindestens Informationen zur Einbausituation notwendig, um eine Aussage zur Verantwortlichkeit treffen zu können. Die oben gezeigten Rohrabschnitte hatten auf der Betonsohle im Fußboden eines Bürogebäudes gelegen. Außer dem Asservat erhielt der Gutachter Bilder von der Schadenstelle. Darauf konnte er erkennen,

dass die Leitung vor allem in Bereichen korrodiert war, in denen die Betonsohle nicht mit Bitumenbahnen abgeklebt und somit keine Trennung zwischen Rohr und Betonschicht vorhanden war. Der Hersteller des Leitungssystems wies in seinem technischen Handbuch ausdrücklich darauf hin, dass die Rohre auf Betonböden nur mit einer Umhüllung verlegt werden dürfen und dass die längere Einwirkung von Feuchtigkeit zu Außenkorrosion an den Rohren führen kann. Er verwies auf einen entsprechenden Korrosionsschutz. In diesem Fall war der Planer beziehungsweise der Installateur der Leitung für die Entstehung der Leckagen verantwortlich, weil er den Korrosionsschutz und die allgemeinen Verlegeanweisungen vernachlässigt hat. Um die Quelle der Feuchtigkeit zu finden, wären Untersuchungen vor Ort nötig gewesen. Sie konnte zum Beispiel noch aus der Bauphase des relativ neuen Gebäudes stammen oder aber von extern eindringendem Wasser – was eine unzureichende Abdichtung und damit einen Mangel belegt hätte. In einem anderen Fall gab es mehrere Rohrbrüche an einer Warmwasser-Zirkulationsleitung. Einer der betroffenen Kupferrohrabschnitte wurde im Labor untersucht. An der Außenwand gab es im Bruchbereich massive Ablagerungen von Korrosionsprodukten. Zur Schadenursache führte jedoch die mikroskopische Untersuchung der Innenwand. Sie zeigte das typische Bild von

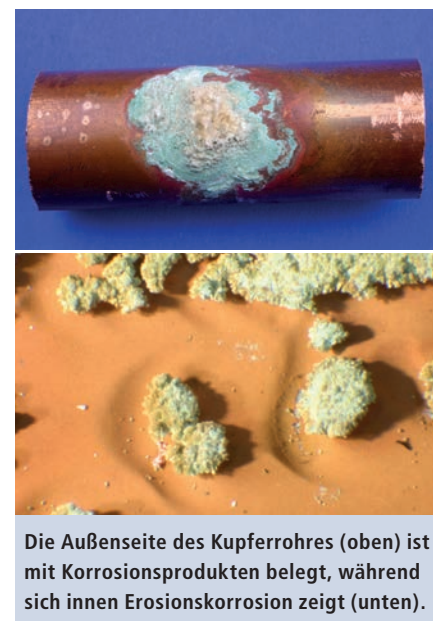
Erosionskorrosion. Dabei wird die Deckschicht, die sich in wasserführenden Kupferrohren bildet und die Innenwand schützt, immer wieder abgetragen und mit ihr zusehends auch das Kupfermaterial selbst. Schließlich ist wie Wandstärke so weit reduziert, dass es zum Durchbruch kommt. Erosionskorrosion entsteht in der Regel durch zu hohe Fließgeschwindigkeiten, die zum Beispiel durch falsch gewählte Rohrdimensionen oder Richtungsänderungen durch Bögen verursacht werden. Um solche Planungs- oder Verarbeitungsfehler genau zu benennen, muss die Installation im Ganzen geprüft werden. Im Dezember lesen Sie im dritten Teil unserer Reihe, warum sich Frostschäden im Labor fast immer nachweisen lassen.

Die Außenseite des Kupferrohres (oben) ist mit Korrosionsprodukten belegt, während sich innen Erosionskorrosion zeigt (unten).
