## Einzelfälle oder ein Serienschaden?

### Leitungswasserschäden durch ein Versagen von Armaturen der Schütte GmbH

## Möglichkeiten der technischen Laboruntersuchung nach Leitungswasserschäden – Teil IV

# Rückbrände sind nicht ausgeschlossen

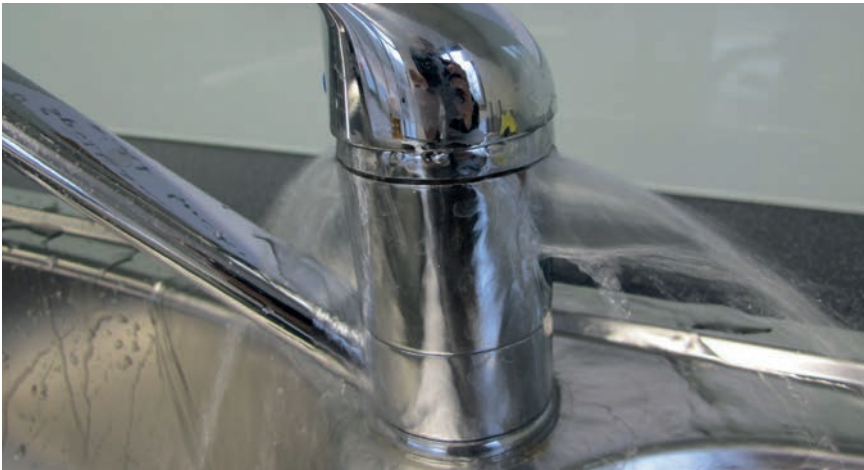
An dieser Stelle sollte das Wasser besser nicht aus der Armatur laufen.

Im Auftrag eines für günstige Preise bekannten Möbelhauses bauten Mitarbeiter einer Spedition eine Küche auf. Auch die Armatur der Spüle war im Lieferumfang enthalten und wurde installiert. Einige Monate später tropfte in der darunter liegenden Wohnung Wasser von der Decke – die Einhebelmischarmatur der Küche war in zwei Teile zerbrochen. In jüngster Zeit hat das IFS mehrere

Leitungswasserschäden untersucht, die durch ein Versagen von Armaturen der Franz Joseph Schütte GmbH verursacht wurden. Dabei stellten die Gutachter stets einen Bruch durch eine Krafteinwirkung von innen fest, wobei sie Frost ausschließen konnten.

Fließdruck von über 6 bar ein Druckminderer installiert werden müsse. Darum nahmen die Gutachter zunächst an, dass die Armaturen nicht für den in Deutschland üblichen Leitungsdruck von 10 bar ausgelegt waren. Die Schütte GmbH liefert auch in das europäische Ausland, und in einigen dieser Länder ist ein maximaler Leitungsdruck von 6 bar und weniger Standard.

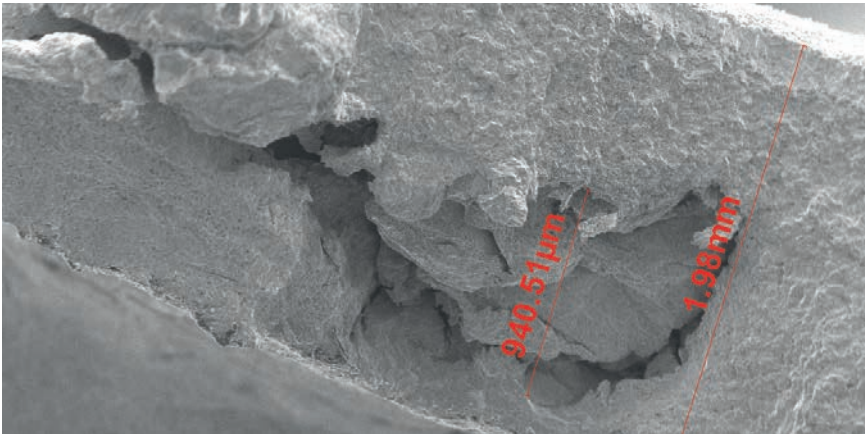
In der mikroskopischen Aufnahme zeigen sich sogenannte Lunker. Diese Hohlräume im Werkstoff schränken die Belastbarkeit ein und können zum Bruch führen.

Ein Klassiker in dieser Kategorie sind Hohlräume in Gusswerkstoffen. Dabei handelt es sich um Gießfehler, durch die die Wandstärke und damit die Belastbarkeit eines Bauteils lokal erheblich reduziert werden können. Oben ist die elektronenmikroskopische Aufnahme einer aufgetrennten Fittingwand abgebildet. Das Messing-Formstück war Teil der Kaltwasserinstallation eines erst zwei Jahre alten Wohnhauses. Durch einen Riss im Fitting wurde – ausgehend vom Dachgeschoss – ein erheblicher Schaden verursacht.

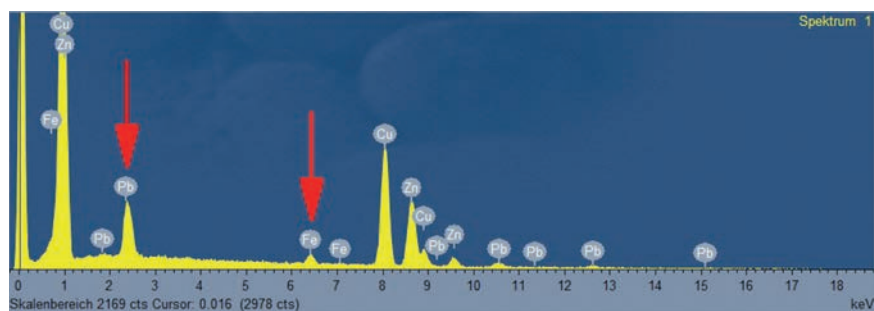
Messing ist eine Legierung, besteht also aus mehreren metallischen Werkstoffen. Die Hauptbestandteile sind Kupfer und Zink. Die oben genannten Aussagen zur Werkstoffhärte sind nur aussagekräftig für Messingwerkstoffe, die für den Ein- satz in Trinkwasser geeignet sind. Dafür muss die Zusammensetzung der Legie- rung stimmen. Diese Zusammensetzung ist in Normen festgelegt und muss im Schadenfall gegebenenfalls geprüft werden. Das Rasterelektronenmikro- skop liefert im Vergleich zum Lichtmi- kroskop nicht nur Bilder mit erheblich höherer Tiefenschärfe. Es ermöglicht auch, gleichzeitig eine Elementanalyse durchzuführen. Die Abbildung unten zeigt ein so entstandenes Röntgen- spektrum. Im entsprechenden Schaden- fall war die Anschlussverbindung einer Badewannenarmatur gebrochen. Der Gebäudeversicherer ging von einem Installationsfehler aus, doch das Spek- trum offenbarte einen erhöhten Blei- und Eisengehalt im Messing und damit einen Materialmangel. Verantwortlich war also der Hersteller.

Das Elementspektrum offenbart einen zu hohen Blei- (Pb) und Eisengehalt (Fe).

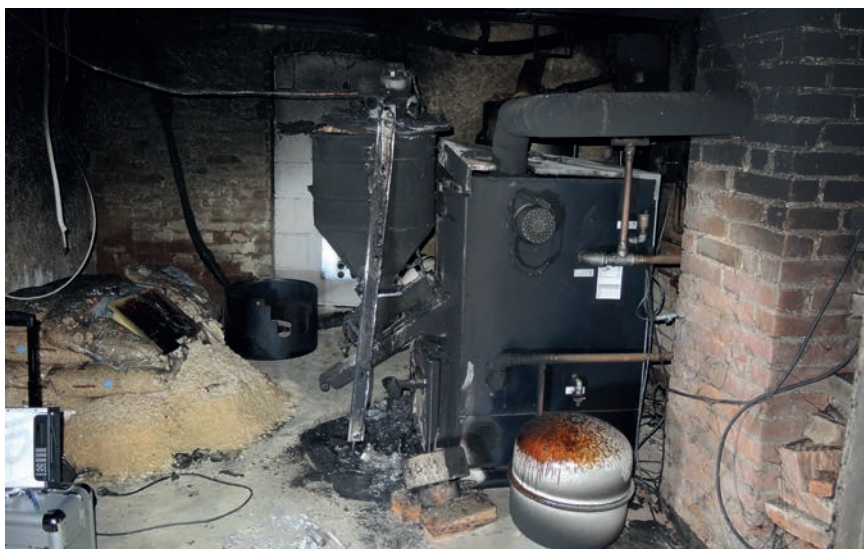
Ein Blick in den Heizungskeller: Hier beschränken sich die direkten Brandschäden auf den Pelletkessel des Herstellers Fröling. Foto: IFS

mehrt auftreten: Neben Problemen mit der Steuerung im Zusammenhang mit dem Brennstoff kam es teilweise auch zu klassischen elektrotechnischen Defekten. Außerdem hat es an mehreren Anlagen Rückbrände gegeben. Diesbezüglich taucht in der Schadendatenbank des IFS mehrfach der Name des österreichischen Herstellers Fröling auf. Die untersuchten Fröling-Kessel zeigten alle ein ähnliches Schadenbild.

Bei dem System werden die Holzpellets über eine Förderschnecke aus dem Tagessvorratsbehälter zu einem Fallrohr transportiert. Durch das Rohr fallen sie in die Brennkammer, wo sie mit Heißluft entzündet werden. Am oberen Ende des Fallrohres gibt es einen Absperrschieber, der verhindern soll, dass glimmende oder brennende Teilchen in die Förderschnecke und den Vorratsbehälter

gelangen. Genau das ist bei den untersuchten Kesseln jedoch geschehen. Bei einem davon wurden trotz brandbedingter Zerstörungen Hinweise gefunden, dass der Absperrschieber nicht oder nur teilweise geschlossen war.

Neben einer Optimierung der Steuerung können zusätzliche Sicherheitseinrichtungen dafür sorgen, dass sich das Feuer in solchen Fällen nicht ausbreitet. Beispielsweise könnte ein Rückbrand durch einen Temperaturfühler in der Förderschnecke frühzeitig detektiert und automatisch abgelöscht werden.
