## Einzelfälle oder ein Serienschaden?

### Leitungswasserschäden durch ein Versagen von Armaturen der Schütte GmbH

## Möglichkeiten der technischen Laboruntersuchung nach Leitungswasserschäden – Teil IV

# Rückbrände sind nicht ausgeschlossen

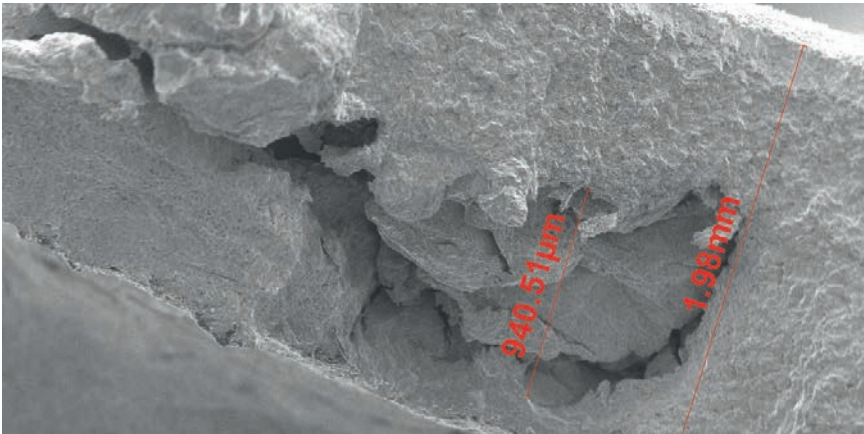
In der mikroskopischen Aufnahme zeigen sich sogenannte Luncker. Diese Hohlräume im Werkstoff schränken die Belastbarkeit ein und können zum Bruch führen.

Ein Klassiker in dieser Kategorie sind Hohlräume in Gusswerkstoffen. Dabei handelt es sich um Gießfehler, durch die die Wandstärke und damit die Belastbarkeit eines Bauteils lokal erheblich reduziert werden können. Oben ist die elektronenmikroskopische Aufnahme einer aufgetrennten Fittingwand abgebildet. Das Messing-Formstück war Teil der Kaltwasserinstallation eines erst zwei Jahre alten Wohnhauses. Durch einen Riss im Fitting wurde – ausgehend vom Dachgeschoss – ein erheblicher Schaden verursacht.
