Sommer, Sonne, Brandausbruch

Ein Konstruktionsproblem an thermischen Solaranlagen verursacht Dachbrände

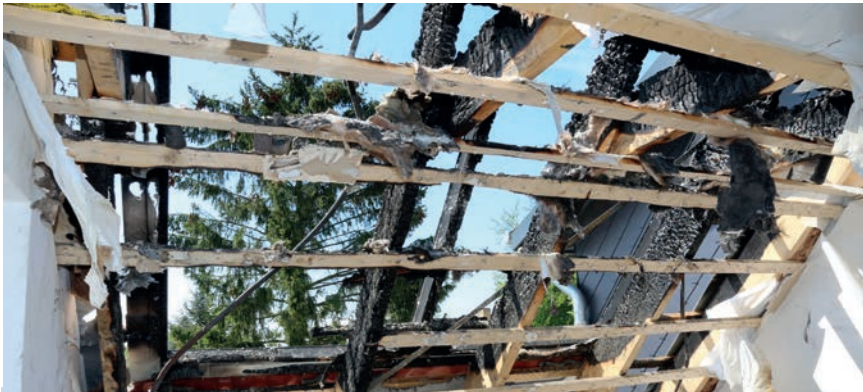
Freier Blick gen Himmel: Das Dach wurde beim Brand zerstört.

Bei den untersuchten Indachanlagen waren Holzrahmen Bestandteil der Solarmodule. Die Absorberbleche der Kollektoren standen in direktem Kontakt zum Rahmen. In diesem Bereich kam es zur Überhitzung und schließlich zum Brandausbruch. In einigen Fällen kam es auch zu Überhitzungen, weil nur wenige Millimeter zwischen Holzbauteilen und

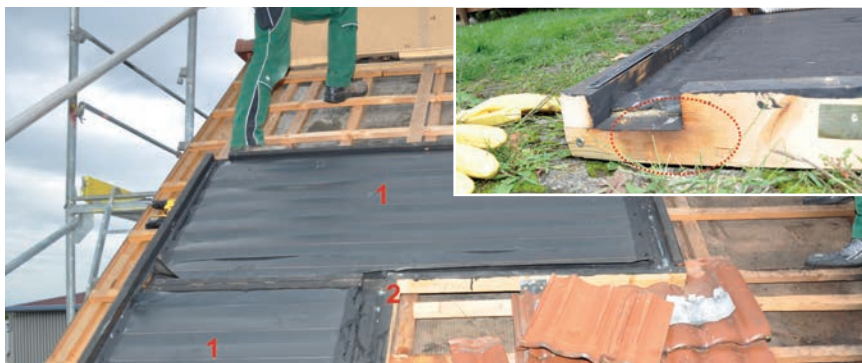
Eine Solaranlage wird demontiert: Das Solarglas wurde bereits entfernt. Darunter sind die Absorberbleche (1) und der schwarz gefärbte Holzrahmen (2) zu sehen. Kleines Bild: Im markierten Bereich wurde das Holz des Rahmens durch Hitzeeinwirkung verfärbt.

den internen Rohrleitungen für die Wärmeträgerflüssigkeit lagen. Das IFS ist mit den Herstellern in Kontakt getreten und hat auf die Schadenursachen hingewiesen.

Die Zündtemperatur von Holz liegt, je nach Art, zunächst zwischen 280 und 340 °C. Doch durch lang andauernde und wiederholte thermische Einwirkung

wird das Material mit der Zeit thermisch aufbereitet. Die Zündtemperatur kann dabei bis auf 120 °C und sogar darunter absinken. Dem tragen die Feuerungsverordnungen der Bundesländer Rechnung, indem sie für Abgasanlagen Mindestabstände zu brennbaren Materialien vorgeben. Das Abgasrohr eines Kaminofens muss zum Beispiel so weit von Holzbauteilen entfernt sein, dass das Holz keinen Temperaturen von mehr als 85 °C ausgesetzt ist.

Für thermische Solaranlagen gibt es bisher keine Vorschriften oder Richtlinien bezüglich vergleichbarer Mindestabstände. Darum steht das IFS im Austausch mit dem Deutschen Institut für Normung (DIN), seit die Gutachter auf das Konstruktionsproblem gestoßen sind. Bei der Untersuchung der brandbetroffenen Anlagen fanden die Gutachter auch außerhalb der Brandbereiche an vielen Stellen Verfärbungen an den Rahmen der Kollektoren, die eine Überhitzung der Holzbauteile anzeigten. Das IFS rechnet mit weiteren Brandausbrüchen.

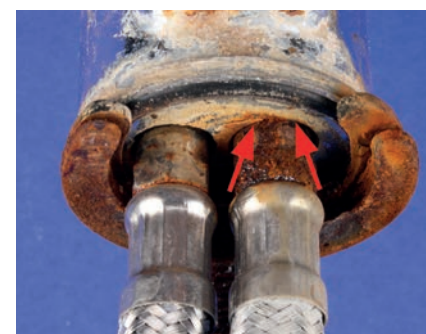
Eine Leckage in der Küche im vierten Stock: Über die Geschossdecken läuft Wasser in alle darunter liegenden Stockwerke. In der noch nicht einmal ein Jahr alten Einbauküche ist eine Anschlussverschraubung der Spültischarmatur gebrochen.

Bei der späteren Untersuchung im IFS fällt auf: Weder an der Armatur noch an den Schläuchen gibt es irgendeine Kennzeichnung. Zwar ist ein hübsches Seepferdchen-Logo auf das Gehäuse gelasert, doch einen Hinweis auf den Hersteller oder gar ein Prüfsiegel sucht man vergebens. „Solche No-Name-Produkte erhalten wir nach Leitungswasserschäden immer häufiger“, sagt Dr. Frank Nahrwold. In diesem Fall waren die unteren Anschlusskomponenten

stark korrodiert. Am Warmwasserzulauf war der Überwurf des Schlauchanschlusses rundum abgebrochen. „Dieses Bauteil muss gemäß den technischen Regeln aus Messing bestehen“, erklärt der Gutachter. „Es handelt sich aber um einen Zinkwerkstoff mit Nickelbeschichtung“. Auch die stark korrodierten Anschluss-Stutzen bestanden nicht aus Messing, und das äußere Metallgeflecht der flexiblen Schläuche war nicht aus Edelstahl, sondern aus Aluminiumfasern gefertigt. „Weder die Armatur noch die Schläuche sind für Trinkwasserinstallationen geeignet. Bei solchen Mängeln treten früher oder später zwangsläufig Schäden auf“, sagt Nahrwold.

Der Warmwasseranschluss der Armatur ist stark korrodiert und undicht.

Um Schäden zu vermeiden, sollte man beim Kauf von Bauteilen für die Trinkwasserinstallation auf ein anerkanntes Prüfsiegel achten, z. B. DVGW. Zumindest sollten nur Produkte verwendet werden, bei denen der Hersteller erkennbar ist.

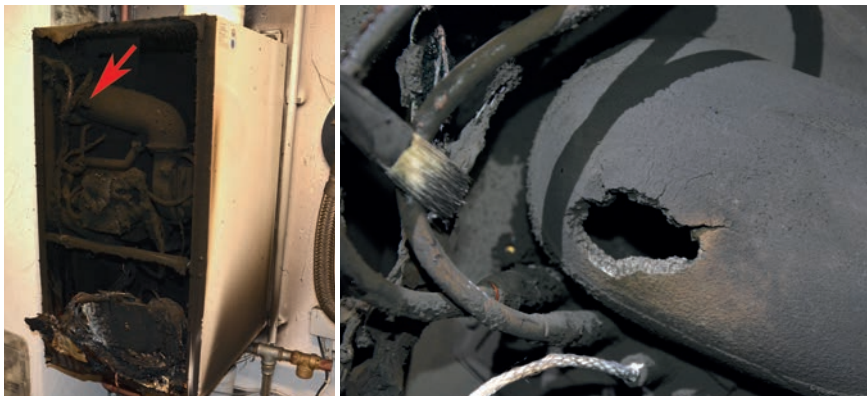
Das Bild links zeigt den Blick in das geöffnete Gehäuse der Gastherme. Markiert ist die Beschädigung am Gasmischkanal, die rechts in Großaufnahme zu sehen ist.

Bei der Untersuchung mehrerer Brandfälle fand das IFS jeweils ein auffällig ähnliches Schadenbild. Betroffen sind Gasbrennwertthermen der August Brötje GmbH mit der Typbezeichnung „WGB 70“. Die Geräte waren alle durch einen internen Defekt in Brand geraten.

Konstruktionsbedingt kann im Betrieb eine Fehlerkette ausgelöst werden, bei der es zu einer Überhitzung und in der Folge zu einer Beschädigung des Gas-

mischkanals kommt. An dieser Kesselkomponente gab es bei allen vom IFS untersuchten Geräten den gleichen, augenfälligen Schaden, den die Abbildungen oben beispielhaft zeigen. Durch eine Kräfteinwirkung von innen ist ein Loch in der Kanalwand entstanden. Dadurch konnte das brennende Gasgemisch austreten und Material in der Umgebung entzünden.

Fehlerkette dem Unternehmen bereits bekannt sei. Ab der Serie WGB 70H hat Brötje eine Änderung vorgenommen, mit der diese Brandgefahr beseitigt wurde. Alle Geräte des Typs WGB 70 der Serien von 2008 bis Ende 2013 wurden zudem umgerüstet oder sollen umgerüstet werden. „Mit Unterstützung der Großhändler und Fachhandwerker läuft der Umbau der Serien derzeit kontinuierlich“, heißt es in einem Schreiben des Unternehmens an das IFS. Etwa die Hälfte der betroffenen Geräte sei bereits umgerüstet, teilte uns Brötje außerdem telefonisch mit. Um wie viele Gasthermen es sich dabei handelt, verriet der Hersteller allerdings nicht.

Bei Fragen zur Umrüstaktion empfiehlt Brötje den Kunden, sich an ihren Heizungsfachhandwerker zu wenden. Zudem ist das Kunden-Service-Center des Herstellers unter der Rufnummer 04402 - 80740 erreichbar, und es gibt eine für die Aktion eingerichtete E-Mailadresse: wgb70Brennerrohr@broetje.de
