Eine Information des Institutes für Schadenverhütung und Schadenforschung der öffentlichen Versicherer e.V.

Ein häufiger und brandgefährlicher Fehler

Erst die REM-Untersuchung gibt Aufschluss

Neuer Werkstoff, alte Probleme?

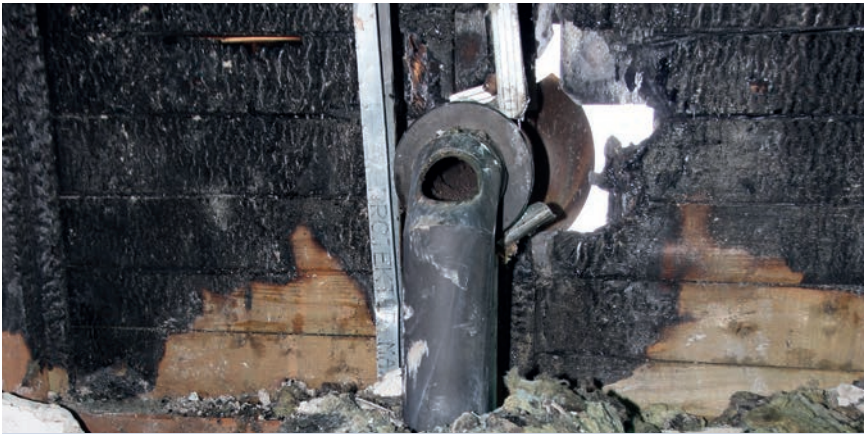
Der Abstand zwischen Abgasrohr und Holzbauteilen war hier zu gering.

Das Feuer war in der Giebelwand entstanden, durch die das Abgasrohr des

Kaminofens zum Schornstein geführt war. Zwischen dem Rauchgasrohr und Holzbauteilen der Wand lagen nur zwei Zentimeter. Durch die Strahlungswärme konnte das Holz überhitzen und in Brand geraten. Nach der Landesfeuerungsverordnung hätte der Mindestabstand um den Faktor zehn höher sein müssen.

durch den Bezirksschornsteinfegermeister soll gewährleistet, dass die Anlage auch wirklich sicher ist. „Darum muss der Schornsteinfeger die gesamte Anlage im Rohbau sehen – bevor sie hinter einer Verkleidung verschwindet“, sagt Dr. Andreas Pfeiffer, IFS-Fachverantwortlicher für Brandursachen. Der Schornsteinfeger sollte also möglichst früh einbezogen werden. Das gilt so-

wohl für den Eigenbau als auch für die von einer Fachfirma erstellten Anlagen. Sinnvoll ist die Abnahme selbstverständlich nur, wenn der Schornsteinfeger seine Verantwortung ernst nimmt und darauf besteht, die Einhaltung der Mindestabstände zu prüfen. Wird er zu spät informiert, muss eine Verkleidung im Zweifelsfall eben wieder geöffnet werden.

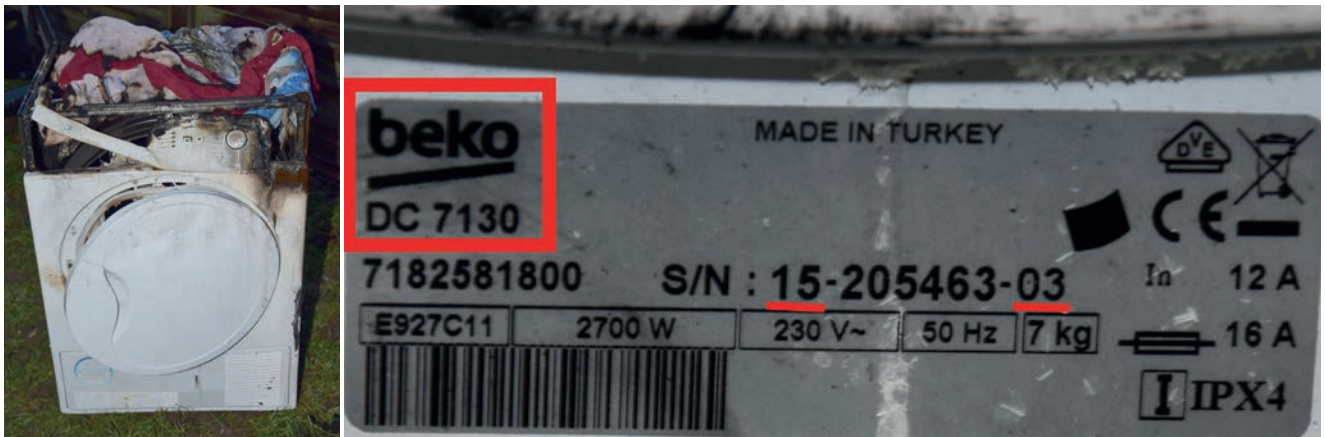
Einer der vom IFS untersuchten Wäschetrockner; wann das Gerät produziert wurde, ist anhand der Seriennummer nachvollziehbar. Dieser Trockner wurde demnach im März 2015 hergestellt. Unter dem Markennamen ist die Modellbezeichnung abgedruckt, hier DC 7130.

Die Beko Deutschland GmbH informiert auf ihrer Internetseite über eine Sicherheitsmaßnahme für Wäschetrockner. Es könne am Motorkondensator zu einer Überhitzung und damit zur Entzündung kommen. Betroffen seien Geräte der Modelle DC 7130, DCU 7230, DCU 7230 EJ150, DCU 7330, die unter dem Markennamen Beko verkauft wurden, sowie das Modell TKF 7439 der Marke Blomberg. Alle betroffenen Maschinen seien im Jahr 2012 produziert worden, heißt es außerdem in der Mitteilung. Kunden können auf der Internetseite www.beko-hausgeraete.de prüfen, ob ihr Wäschetrockner zu den genannten

Serien gehört. Auch eine kostenlose Telefonnummer ist geschaltet (0800 9595500). Bei den betroffenen Geräten ist eine Nachbesserung durch den Beko-Service vorgesehen; einen Geräte austausch oder eine Rückerstattung bietet das Unternehmen nicht. Das IFS hat bisher sieben brandbetroffene Wäschetrockner von Beko untersucht. Allerdings ist darunter einer, der erst 2015 hergestellt wurde und ebenfalls am Motorkondensator zu brennen begonnen hat. Bei einem weiteren Gerät, das vom IFS untersucht wurde, handelt es sich um einen Wärmepumpentrockner aus dem Produktionsjahr 2012.

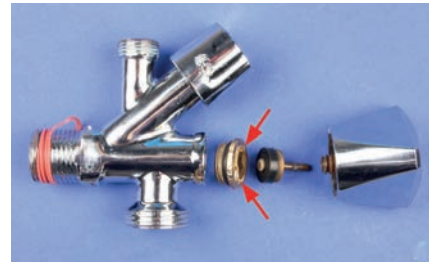
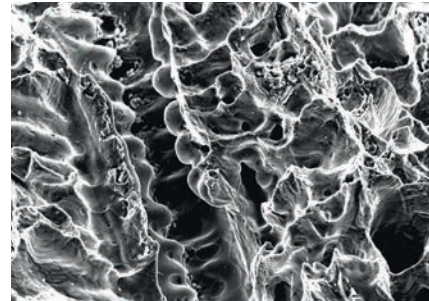
Beim ersten Schaden hat eine Frau ein Kombieckventil ohne Prüfsiegel im Baumarkt gekauft und selbst unter ihrer Küchenspüle eingebaut. Wenige Monate später gab es einen Bruch am Ventilkopfstück der Armatur und in der Folge einen Wasserschaden. Bei der REM-Untersuchung fand das IFS Hohlräume und noch dazu Elemente, die nicht in die Messinglegierung gehörten.

In dem mangelhaften Werkstoff war durch die üblichen Betriebsbelastungen Spannungsrisskorrosion entstanden und hatte zum Schaden geführt. Die Verantwortung dafür lag beim Hersteller.

Bruch am Ventilkopfstück (oben): Das REM-Bild zeigt Hohlräume im Messing.

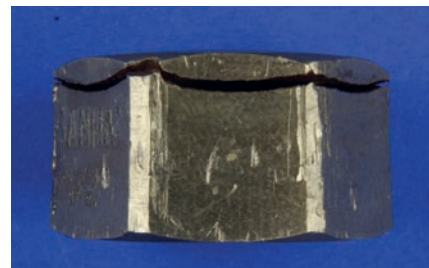
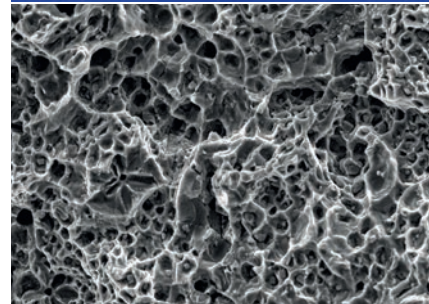
In unserem zweiten Beispiel kam es während eines Umbaus zu einem Schaden in einem Hotel. Einige der Heizkörper waren demontiert und die entsprechenden Leitungen mit Blindkappen aus Messing verschlossen worden. Danach wurde die Heizungsanlage wieder in Betrieb genommen. Durch den Bruch einer der Blindkappen lief eine große Menge Wasser im Gebäude aus.

Bei der Laboruntersuchung des Bauteils im IFS zeigten die REM-Aufnahmen klare Gewaltbruchstrukturen im Werkstoff. Der Monteur hatte die Blindkappe mit Hanf abgedichtet und so fest angezogen, dass es zu einem Gewaltbruch kam. Ein klarer Installationsfehler.

Bei dem Bruch an der Blindkappe zeigt das REM-Bild Gewaltbruchstrukturen.

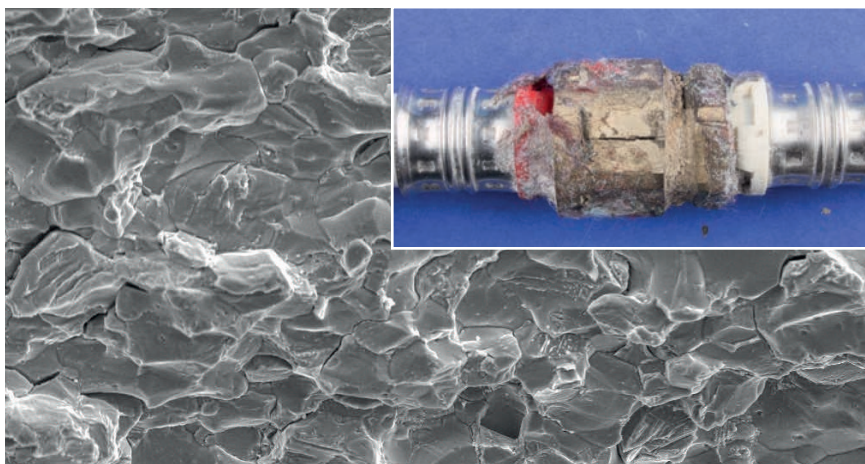
Der Schraubübergang aus Cuphin ist über die gesamte Gewindelänge gerissen. Die elektronenmikroskopische Aufnahme der Bruchfläche zeigt Risse entlang der Korngrenzen.

Die elektronenmikroskopischen Aufnahmen der Bruchflächen zeigen Risse entlang der Korngrenzen. Die Strukturen entsprechen nicht exakt dem typischen Schadenbild von Spannungsrisskorrosion, sind aber ähnlich. „Cuphin ist bereits eine gebräuchliche Legierung“, sagt Dr. Thorsten Pfullmann, „aber die korrosiven Wechselwirkungen mit Trinkwasser sind noch nicht vollständig bekannt“. Auch selektive Korrosion haben der IFS-Fachverantwortliche für Lei-

tungswasserschäden und sein Team bei den untersuchten Bauteilen festgestellt. Eine Aussage über die Schadenursache zu treffen, ist in diesen Fällen schwierig. Denn während es für konventionelle Messinglegierungen klare Richtwerte gibt – beispielsweise für die Werkstoffhärte oder die Wandstärke –, sind diese Parameter bei Cuphinbauteilen noch nicht gesetzt. „Für eine Beurteilung brauchen wir schlicht mehr Erfahrung mit dem Werkstoff. Auch die Materialprüfungen müssen angepasst werden“, sagt Pfullmann.
