Jeder fünfte Wohnungsbrand entsteht am Herd

Langer Streit um Produktmangel

Schäden an Wasserzähler-Anschlussgarnituren von „Beulco“

Alter Rückruf, neue Brände

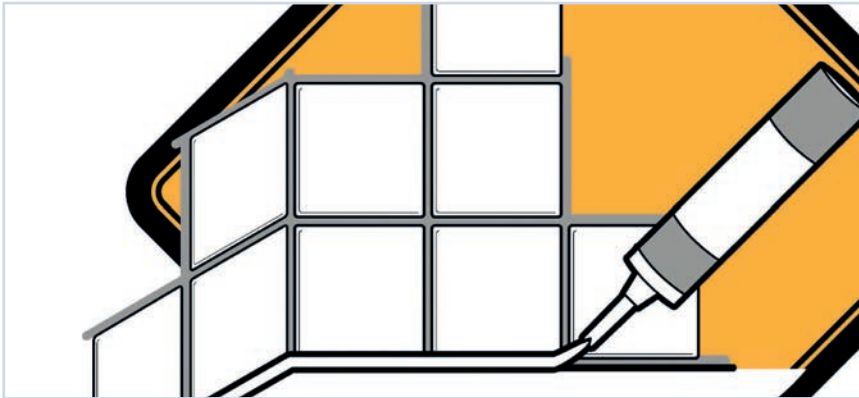
Vor allem aus dem Badezimmer kennt man das Bild: Die Ränder der Silikonmasse lösen sich, Risse entstehen. Elastische Fugenabdichtungen sind nicht für die Ewigkeit gemacht. Mit hochwertigem Material fachgerecht ausgeführt und gut gepflegt können sie viele Jahre halten, aber das ist bei weitem nicht immer so. „Wartungsfugen“ nennen Fachleute diese Bereiche, weil man sie regelmäßig prüfen und gegebenenfalls erneuern muss.

Die Silikonmasse hat sich am Rand gelöst; hier ist die Abdichtung nicht mehr gegeben.

Ein paar Tipps zur Schadenverhütung: Renovierungen in der Küche und im Bad sollten immer auch die Silikonfugen umfassen. Bei Mietwohnungen ist ein Mieterwechsel ein guter Anlass für eine Erneuerung der Abdichtungen – vor allem im Badezimmer.

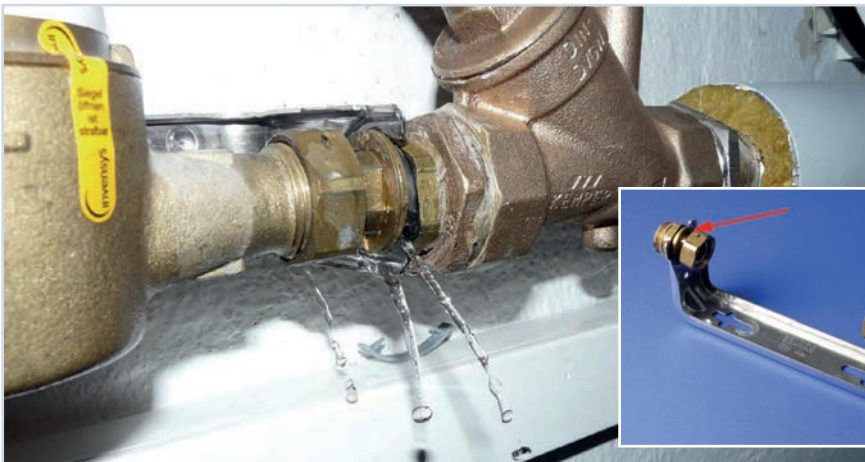
Leckage an einem Wasserzähler. Das kleine Bild zeigt eine Anschlussgarnitur von Beulco. Der Pfeil markiert die Schwachstelle am Gewindestutzen.

Mehr als 100 gebrochene Wasserzähler-Anschlussverschraubungen des Herstellers „Beulco“ hat das IFS mittlerweile untersucht. Das IFS ist aufgrund der Untersuchungen zu dem Ergebnis gekommen, dass es durch einen Produktfehler (Konstruktionsfehler) zum Bruch an einem Gewindestutzen aus Messing kommen kann: Da das Bauteil nach Auffassung des IFS für die im Betrieb auftretenden Belastungen unterdimensioniert ist, treten Zugspannungen auf, die Spannungsrisskorrosionen im Messing des Stutzens verursachen.

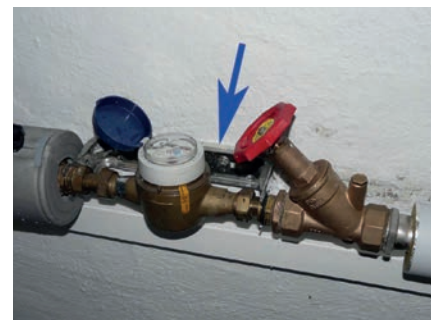
Die Einbausituation: Der Wasserzähler ist in der Anschlussgarnitur (Pfeil) fixiert.

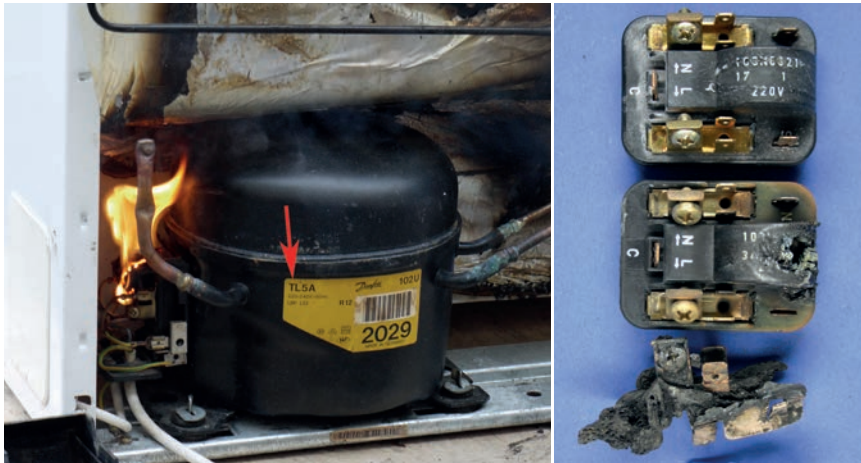
Auf der Geräterückseite ist der Kompressor mit dem gelben Typenschild und der Modellbezeichnung (Pfeil) zu sehen. Rechts: drei Relais mit unterschiedlichem Zerstörungsgrad.

Sie ist oben links auf dem gelben Danfoss-Typenschild abgedruckt, das auf den Kompressoren klebt, und beginnt bei den betroffenen Bauteilen mit dem Buchstaben T, F, N oder S. Das Foto oben zeigt dies beispielhaft. In dem Fall fing das Relais des Kompressors erneut zu brennen an, als der Kühlschrank im IFS noch einmal ans Stromnetz angeschlossen wurde.

Das rechte Bild dokumentiert den Schadenverlauf: Oben ist ein nur leicht verschmortes, darunter ein zum Teil verbranntes und ganz unten ein komplett zerstörtes Relais zu sehen. Das obere Relais stammt aus der Kühltruhe eines IFS-Mitarbeiters. Als das Gerät seltsame Geräusche machte, konnte er noch rechtzeitig den Stecker ziehen. Obwohl die betroffenen Geräte mittler-

Hat ein Kühlgerät einen Kompressor der genannten Modellbezeichnung, so sollte es nicht mehr betrieben und sofort vom Stromnetz getrennt werden. Wenn auch über 20 Jahre nichts passiert ist, sollte man die Sicherheitswarnung ernst nehmen, denn die Brandgefahr steigt im Laufe der Zeit.
