Nicht immer bleibt es beim Brand der Shisha-Kohle

Wasserpfeifen verbreiten sich – auch in der IFS-Schadendatenbank

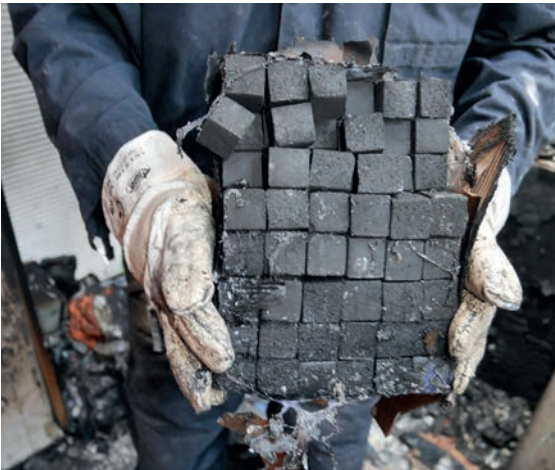
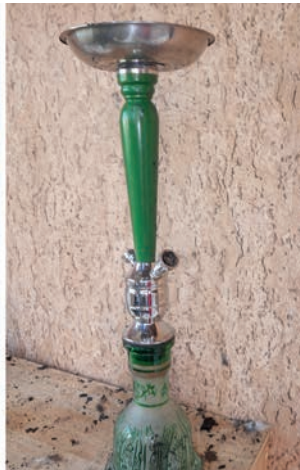
Die Kohlewürfel werden zum Rauchen der Shisha benötigt.

In der Schadendatenbank des IFS hat sich in diesem Zusammenhang eine auf den ersten Blick bunte Kollektion von Bränden angesammelt. Zum Beispiel glühende Kohle, die auf Polstermöbel gefallen ist, heiße Asche, die im Papierkorb entsorgt wurde und eine Abluftanlage, die in Brand geriet, weil direkt darunter glühende Kohlewürfel lagen. Auch einen Gasaustritt in einer Shisha-Bar hat das IFS bereits als Schadenursache ermittelt: Beim Wechsel der Flasche für einen Gaskocher, mit dem die Kohle angezündet wurde, hatte ein Mitarbeiter Fehler gemacht.

Bei Bränden in Shisha-Bars oder durch das Rauchen von Wasserpfeifen zu Hause steht auf die eine oder andere Weise meist die Kohle im Mittelpunkt. Oft ist der unachtsame Umgang mit glühenden Kohlestücken die Brandursache. Auch wird unterschätzt, wie lange die veraschten Reste der Kohle noch so heiß sind, dass sie anderes Material entzünden können. Erst einmal muss die Kohle allerdings

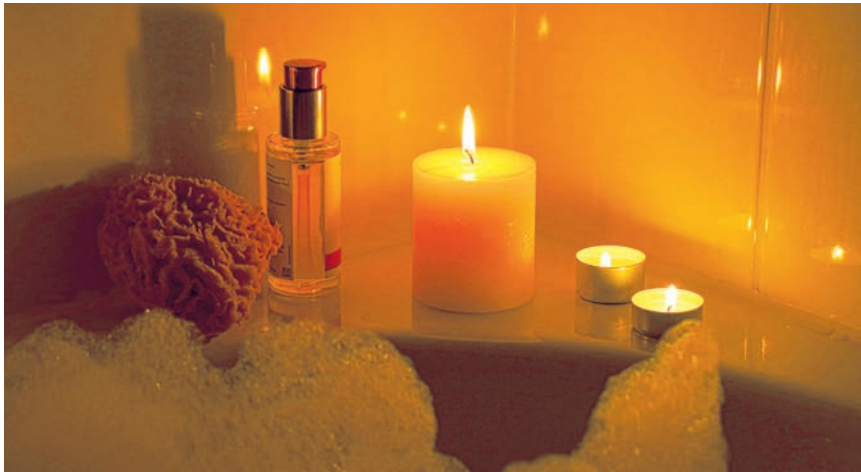
Brennende Kerzen und Teelichter können Schäden an Acrylwannen verursachen.

ist oder alle schlafen, die Badewanne zu sein. Allerdings sind heutzutage sehr viele Badewannen nicht mehr aus Stahlemaille, sondern aus Sanitäracryl gefertigt – und dieser Kunststoff ist brennbar. In beiden oben erwähnten Fällen hatte eine brennende Kerze in der Nacht die Badewanne entzündet.

Nun ist die Osterkerze in der Badewanne zugegebenermaßen ein Sonderfall. Ein Schaumbad bei Kerzenschein ist hingegen keine ungewöhnliche Idee. Doch wer es sich so gemütlich macht, sollte beim Verlassen des Badezimmers nicht vergessen, die Kerzen zu löschen. Der Acryloberfläche von Badewannen droht auch von Teelichtern Schaden, da die Aluminiumbecher sehr heiß werden.

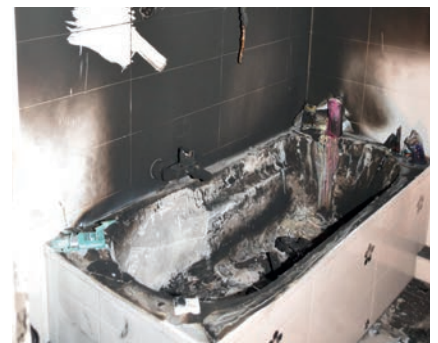
Am Ostersonntag des vergangenen Jahres gab es im Badezimmer einer Mietwohnung ein Feuer. Es brannte ausschließlich in der Badewanne; allerdings wurde die ganze Wohnung durch Ruß stark verunreinigt. Der IFS-Gutachter, der später die Schadenstelle besuchte, erinnerte sich, schon im Jahr zuvor in der Osterzeit einen Brand untersucht zu haben, der von einer Badewanne ausgegangen war. In beiden Fällen hatten die Bewohner ihm gegenüber den Besuch eines Gottesdienstes erwähnt. Die Recherche führte zum christli-

Selbst im IFS sieht man dieses Bild nicht alle Tage: Badewanne mit Brandschaden.

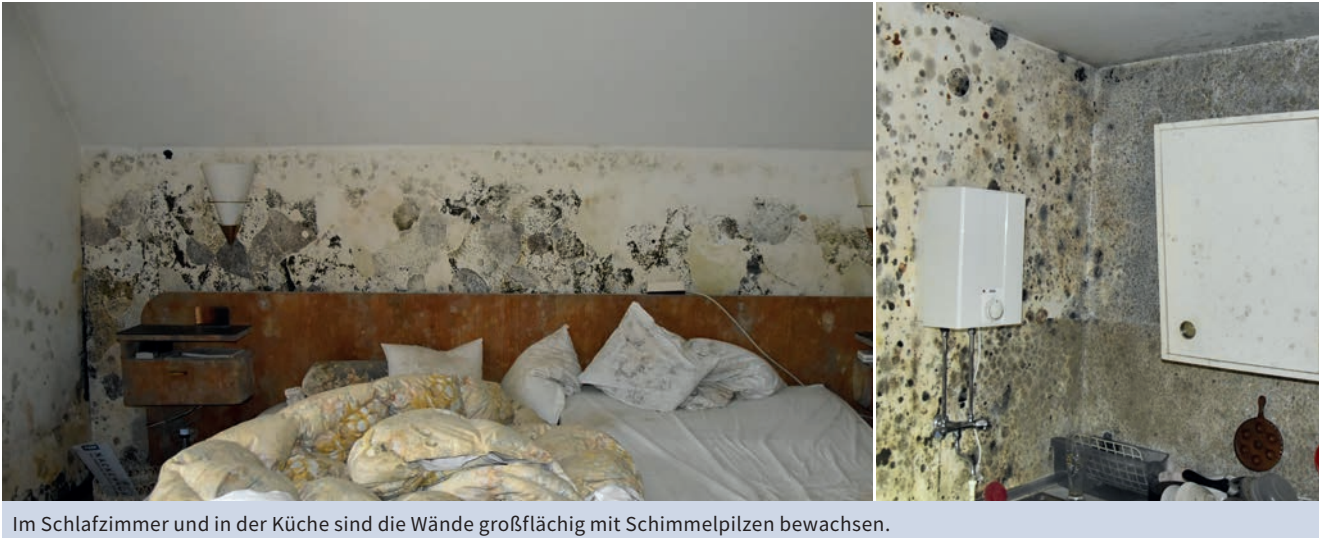
Im Schlafzimmer und in der Küche sind die Wände großflächig mit Schimmelpilzen bewachsen.

Die Bilder oben sind erschreckend: In einem Einfamilienhaus sind die Wände und das Mobiliar der meisten Räume großflächig mit Schimmelpilzen bewachsen. Die mikrobielle Belastung der Bausubstanz ist so umfangreich, dass der mit der Untersuchung beauftragte IFS-Gutachter empfiehlt, das Haus in einen rohbauähnlichen Zustand zurückzusetzen, um es wieder nutzbar machen zu können. Der Sanierungsaufwand ist insgesamt enorm. Im Obergeschoss des unbewohnten Hauses hatte es eine Leckage gegeben: Weil die Trinkwasserleitung im

Winter eingefroren war, wurde eine Quetschverbindung an einem Eckventil im Badezimmer infolge des starken Druckanstiegs getrennt. Das konnte das IFS durch eine Laboruntersuchung der beschädigten Komponenten nachweisen. Der Schaden war ein halbes Jahr unentdeckt geblieben, bis im Sommer ein Verwandter des Eigentümers das leer stehende Haus auf dessen Bitte hin kontrollierte.

leert und das Gebäude außerdem beheizt zu haben. Angesichts des Schadenbildes waren diese Aussagen allerdings wenig überzeugend. Die ausgeprägten Schimmelschäden mögen extrem wirken, doch um einen Einzelfall handelt es sich hier leider nicht. Immer wieder untersucht das IFS Wohnhäuser, in denen es während eines Leerstandes zu Frostschäden gekommen ist. Diese Schäden lassen sich durch einfache Maßnahmen sicher verhindern. Hätte der Eigentümer die Wasserleitungen tatsächlich entleert, wäre dieser Schaden nicht entstanden.

Wenn eine ausreichende Beheizung nicht gewährleistet ist, müssen Wasserleitungen entleert werden.
