Schäden von gewaltigem Ausmaß

Die Ursachen und Folgen von Gasexplosionen in Gebäuden

Impressum

Institut für Schadenverhütung und
Schadenforschung der öffentlichen
Versicherer e.V.

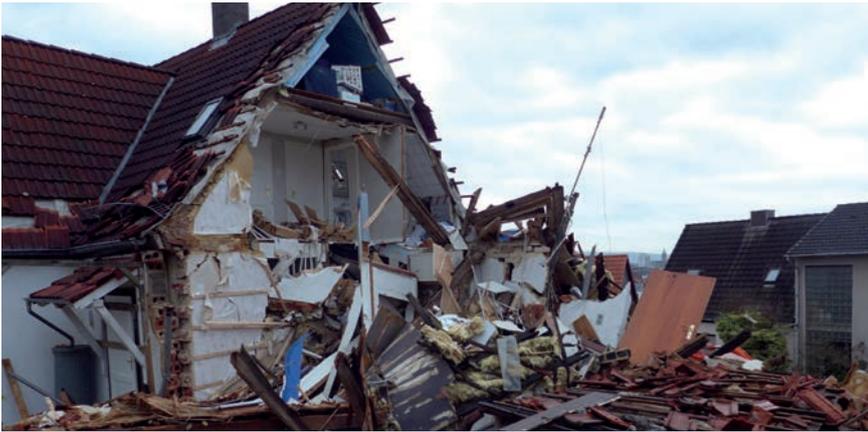
Die Doppelhaushälfte wurde zerstört, nachdem ein Gasheizgerät manipuliert wurde.

Handwerker haben ein Gasheizgerät im Erdgeschoss aufgestellt und eine Flüssiggasflasche angeschlossen, um bei Renovierungsarbeiten in einer Doppelhaushälfte die Gebäudetrocknung zu unterstützen. Es kommt zur Explosion; einer der Männer wird getötet, ein weiterer schwer verletzt. Die Haushälfte wird komplett zerstört.

Bei der späteren Ursachenermittlung stellt das IFS eine Manipulation an dem 17 Jahre alten Gasheizgerät fest. Das Gerät hat eine thermische Zündsicherung, die einen Gasaustritt ohne Verbrennung des Gases verhindern soll. Doch diese Sicherheitseinrichtung wurde mit einer Schraube und einer Kunststoffscheibe überbrückt. Wahrscheinlich hatte das betagte Heizgerät nicht mehr zuverlässig funktioniert, und jemand hat eine Lösung für dieses Problem gebastelt. Leider konnte so bei erlo-

schener Brennerflamme weiter Gas austreten und mit der Raumluft ein explosionsfähiges Gemisch bilden. Als Zündquelle genügt in einem solchen Fall schon der Schaltfunke eines Lichtschalters.

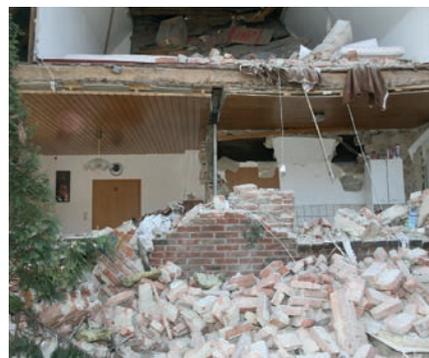
In dem Haus links wurde eine Treibgas- statt einer Flüssiggasflasche an ein Heizgerät angeschlossen. Die Giebelwand rechts ist Spraydosentreibgas zum Opfer gefallen.

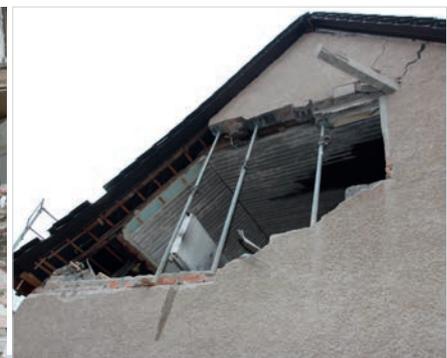
Das Loch in der Giebelwand, das auf dem Foto unten rechts zu sehen ist, entstand, als ein Mann die Decke im Kinderzimmer eines Einfamilienhauses mit Spraydosen lackierte und dabei nicht für ausreichende Lüftung gesorgt hatte.

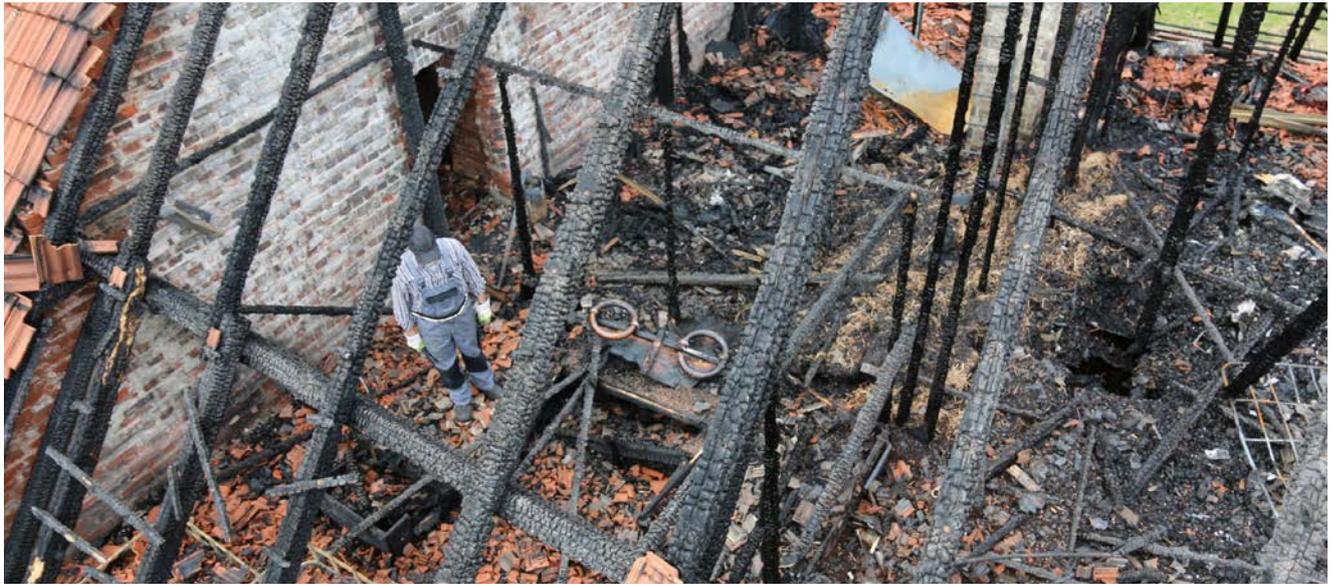
Blick auf den ausgebrannten Dachboden. In der Bildmitte ist eine Spezialleuchte für die Pflanzenaufzucht zu sehen.

gewählte Lösung ist oft ein Abzweig vor dem Stromzähler. Nun ist nicht jede Idee so brillant, wie sie zunächst schien. Das haben die Eigentümer des oben abgebildeten Gebäudes spätestens gelernt, als die Polizei und ein IFS-Gutachter sich auf ihrem ausgebrannten Dachboden umsahen.

An der Hauptstromverteilung im Erdgeschoss des Hauses hatten die Ermittler bereits eine Leitung entdeckt, die vor dem Stromzähler abzweigte und direkt hoch zum Dachboden führte. Daneben hing an der Wand ein Sicherungskasten mit unprofessionell zusammengestelltem Innenleben.

Auf dem Dachboden lagen im Brandschutt Spezialleuchten, zerstörte Pflanzentöpfe und jede Menge Stromleitungen mit Schmelzspuren. Einige davon waren im Verlauf des Brandes entstanden, andere durch Kurzschlüsse. Einer dieser Kurzschlüsse hatte am frühen Morgen das Feuer verursacht, bei dem das Dachgeschoss des ehemaligen Wohn- und Wirtschaftsge-

bäudes samt Marihuanaplantage vernichtet wurde.

Zur Diskussion um die gesundheitlichen Auswirkungen des Drogenkonsums haben wir nichts beizutragen. Im Sinne der Schadenverhütung weist das IFS jedoch darauf hin, dass von nicht fachgerecht ausgeführten Elektroinstallationen ein erhebliches Brandrisiko ausgeht.

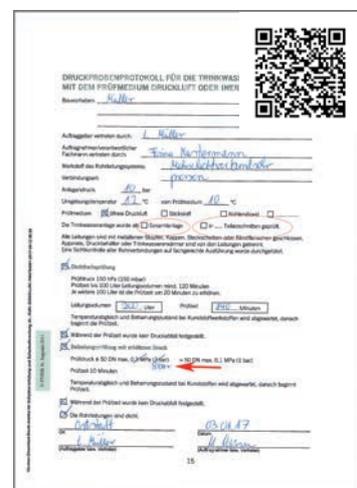
Den Ärger dieses Bauherren kann man sich gut vorstellen: Kurz vor der Übergabe eines neu gebauten Einfamilienhauses kommt es zum Leitungswasserschaden, ausgehend vom Badezimmer im Obergeschoss. Die Leckage liegt an einem unverpressten T-Stück in der Trinkwasserinstallation. Über einen Versorgungsschacht läuft das Wasser bis in den Keller.

Im eingangs geschilderten Fall war die Verpressung der undichten Verbindung ohne Zweifel vergessen worden. Gleichwohl lag ein vom Monteur unterzeichnetes Protokoll über die Druckprüfung der Trinkwasserinstallation vor.

kann eine unverpresste Verbindung dieses Systems als „dicht“ geprüft werden, weil die O-Ringdichtung dabei so aus ihrer ursprünglichen Position gedrückt wird, dass sie die Verbindung vorübergehend abdichtet. Die vorangehende Dichtigkeitsprüfung verrät eine unverpresste Verbindung bei diesem System hingegen in jedem Fall. Dieses Detail zeigt, wie wichtig es ist, die Herstellervorgaben genau zu beachten, auch wenn sie nicht auf den ersten Blick nachvollziehbar sind.

Das Schadenbild und das Prüfprotokoll ließen sich in diesem Fall nicht in Einklang bringen. Die angegebenen Prüfungen konnten nicht wie vom Hersteller gefordert durchgeführt worden sein, denn dabei hätte sich der Montagefehler gezeigt.

Selbstverständlich bedeuten die vorgeschriebenen Prüfungen für den Handwerker einen Mehraufwand. Im Schadenfall ermöglichen sie ihm jedoch zu belegen, dass die Verantwortlichkeit dafür nicht bei ihm liegt und dass er nach den allgemein anerkannten Regeln der Technik gearbeitet hat. Das Prüfprotokoll muss vom ausführenden Mitarbeiter und dem Auftraggeber bzw. seinem Vertreter unterzeichnet werden, und beide Parteien sollten ein Exemplar erhalten. Wichtig ist außerdem, dass die Protokollvorlage aktuell ist und zur Prüfung passt. Das IFS empfiehlt, die Vorlagen der Systemhersteller zu verwenden.

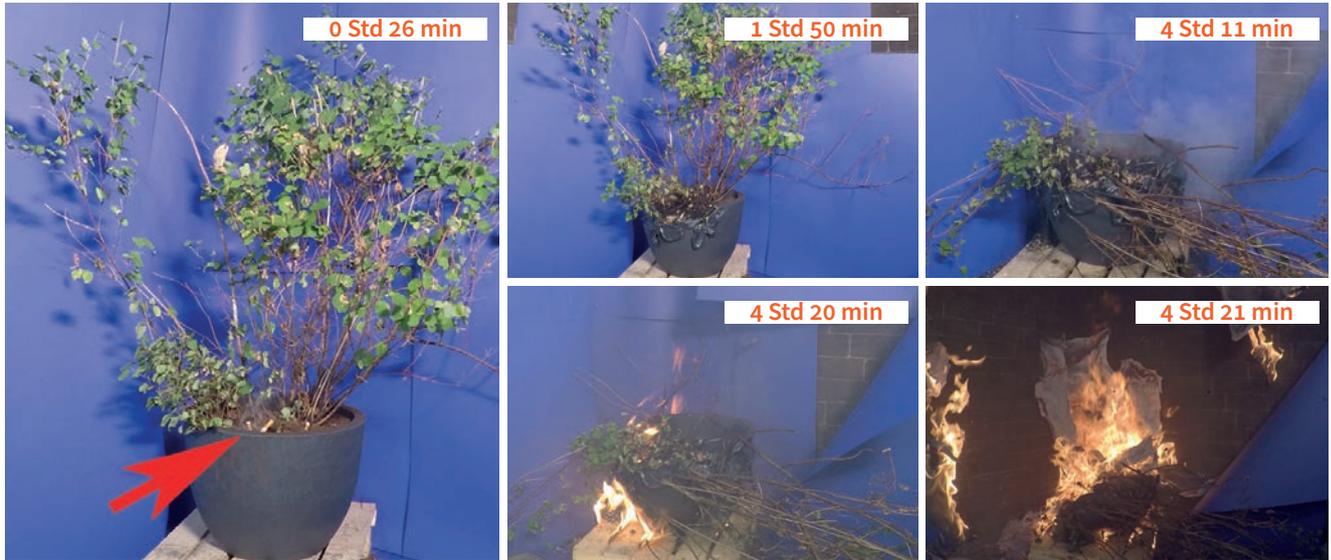
Gärtnern im Brandversuchshaus: In der getrockneten Torferde stecken mehrere glimmende Zigaretten, die wir auf dem ersten Foto markiert haben. Die eingeblendeten Zeiten verdeutlichen, wie langsam und unscheinbar sich der Brand entwickelt. Das Video zu diesem Brandversuch finden Sie unter www.ifs-ev.org – oder scannen Sie den QR-Code

die Geranien gesteckten Kippe. Darum haben wir im Brandversuchshaus selbst zur Zigarette gegriffen, um den Schadenverlauf zu dokumentieren: Zunächst entsteht ein unauffälliger Glimmbrand, der – abhängig von den Umgebungsbedingungen – mehrere Stunden und sogar Tage unentdeckt bleiben kann. In unserem Versuch steigt nach einer Weile ein wenig Rauch auf; dann beginnt der Blumentopf zu schmelzen. Das Tückische an dieser langsamen Brandentstehung ist, dass sich beim Auflodern der ersten Flammen oft niemand in der Nähe aufhält, der sie sofort bemerken könnte. Ab diesem Zeitpunkt beschleunigt sich die Brandausbreitung zudem deutlich. Zigaretten sind generell eine unter-
