Akku-Defekte mit verheerenden Folgen

Brände durch Elektrozigaretten reihen sich ein in eine neue Kategorie der Brandursachen

Unterputz-Siphons: Große Schäden durch kleine Montagefehler

Immer wieder zeigen Untersuchungen Gewaltbrüche an den Kunststoffbauteilen

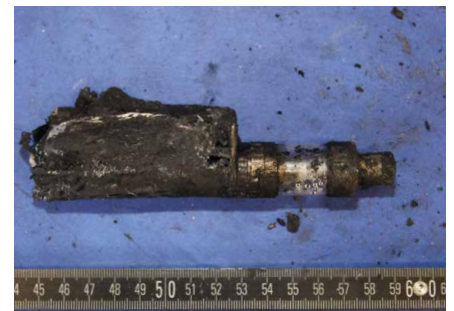
Ein Feuer in seinem Zimmer reißt einen jungen Mann aus dem Schlaf: Der neben seinem Bett ladende Akku einer E-Zigarette ist thermisch durchgegangen. Die Bewohner können sich unverletzt aus dem Einfamilienhaus retten, doch das Schlafzimmer brennt aus.

Die Überreste der E-Zigarette aus dem ersten im Beitrag beschriebenen Brandschaden.

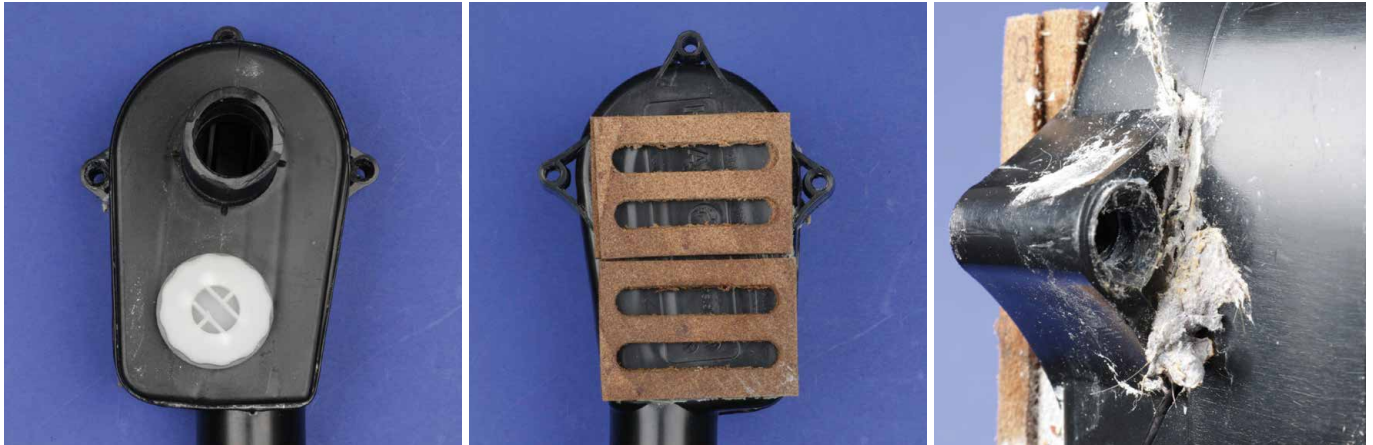
Der Siphon aus Kunststoff (Bild links) wurde auf der Rückseite mit Schallschutzplatten hinterfütert, wie auf dem mittleren Bild zu sehen ist. Die Detailaufnahme rechts zeigt Risse im Gehäuse im Bereich der Befestigungsösen.

Ein halbes Jahr nachdem ein neu gebautes Einfamilienhaus bezogen wurde, bildete sich Schimmel im Hauswirtschaftsraum. Bei der Überprüfung stellte sich heraus, dass fast der gesamte Fußbodenaufbau im Erdgeschoss durchfeuchtet war. Die Leckageortung führte zu einem Unterputz-Siphon im Hauswirtschaftsraum.

Die Untersuchung des Bauteils im IFS-Labor belegte Gewaltbrüche im Kunststoff im Bereich der Befestigungsösen. „Wir kennen dieses Schadenbild sehr gut und auch die Ursache dessen“, sagt Gutachterin Dr. Meike Quitzau. Der Monteur hatte den Siphon nicht direkt an der Wand befestigt, sondern die Rückwand mit Schallschutzplatten abgestützt. Die Platten waren allerdings so zugeschnitten, dass sie die Bereiche der Befestigungsösen nicht hinterfüterten. Beim Anziehen der Befestigungsschrauben wurden die Ösen darum etwas nach hinten gebogen. Durch die Krafteinwirkung der Verformung entstanden Risse im Siphongehäuse.

„Bei der Wandmontage von Siphons muss der Untergrund über die gesamte Bauteilfläche plan sein“, erklärt

Quitzau. Nicht nur durch eine mangelhafte Unterfüterung, wie im beschriebenen Fall, sondern bereits durch die direkte Montage auf einer leicht unebenen Wandfläche kann es zum Bruch am Siphon kommen.
