Lithium-Ionen-Akkus im Fokus

Herbstarbeiten ums Haus

Attraktive Lösungen für die Bauplanung

Brandgefahr durch alte Wäschetrockner

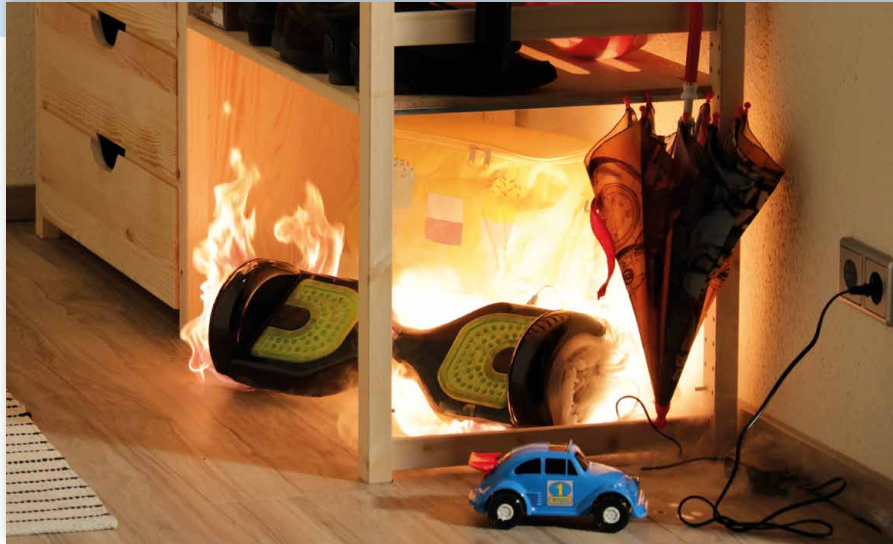
Der Akku eines Hoverboards geht thermisch durch.

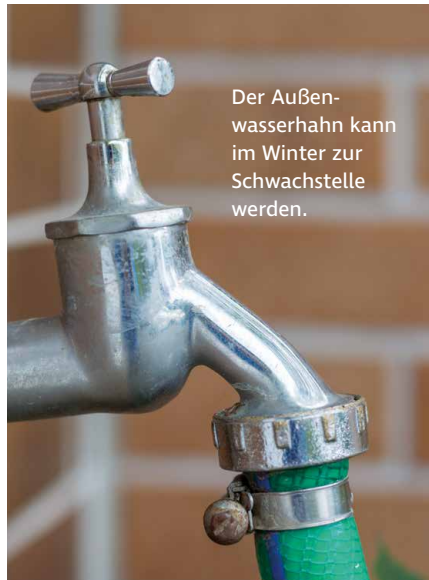
In einem erst zwei Jahre alten Mehrfamilienhaus kam es durch eine solche Armatur zu einem Leitungswasserschaden. Ein Montagefehler, so wurde vermutet. Doch die Untersuchung

Der Außenwasserhahn kann im Winter zur Schwachstelle werden.

im Labor des IFS belegte eine andere Ursache. Die Armatur war durch einen starken Innendruck beschädigt worden, und dieser entsteht in Trinkwasserinstallationen ausschließlich durch Frosteinwirkung.

Frostsichere Außenwasserhähne mit Frostschaden werden vom IFS häufig untersucht. Grund ist ein typischer Handhabungsfehler bzw. ein typisches Versäumnis. Zunächst zur Funktion der Armatur: Das Ventil liegt im – beheizten – Haus. Das Ventilrohr führt durch die Wand nach draußen; es liegt also in einem frostgefährdeten Bereich. Weil es sich aber konstruktionsbedingt selbst entleert, wenn das Ventil geschlossen wird, kann kein Frostschaden entstehen. Das funktioniert allerdings nur, wenn draußen kein Gartenschlauch angeschlossen ist, der das Entleeren verhindert. Auch eine Schlauchtülle genügt, um die Frostsicherheit zunichte zu machen.

Im oben geschilderten Fall war demnach während der Schadenentstehung etwas an den Auslass der Armatur angeschlossen gewesen. Das belegte das Schadenbild an der ansonsten mangelfreien Armatur, auch wenn dieses Etwas bei der Laboruntersuchung nicht vorlag. Frostschäden hinterlassen in der Regel klare Spuren.

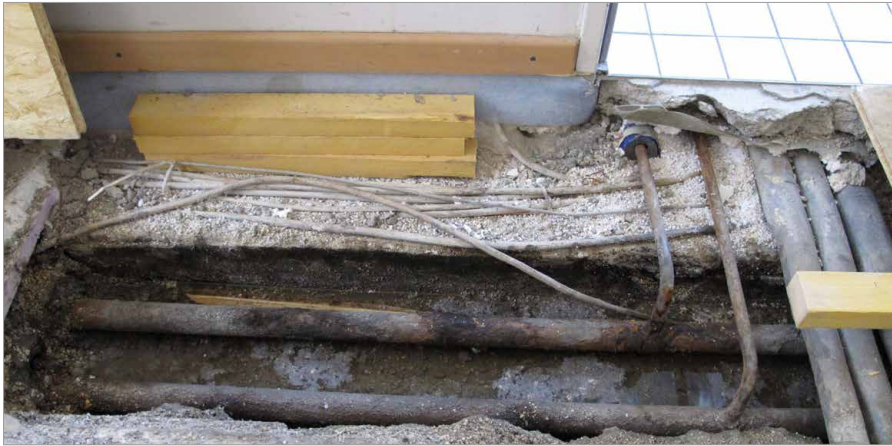
Im unzugänglichen Bodenkanal steht Wasser; die Rohrleitungen sind stark korrodiert.

Leitungswasserschäden in Wohngebäuden haben nach Angabe des GDV im vergangenen Jahr Kosten von rund drei Milliarden Euro verursacht. Viele dieser Schäden werden groß und teuer, weil sie lange unentdeckt bleiben. Ein Beispiel: Durch eine defekte Zirkulationspumpe kommt es im Neubau eines Pflegeheimes noch vor der Fertigstellung zum Wasserschaden. Zehn Jahre später steigt Feuchtigkeit an den Wänden im Erdgeschoss auf. Wie sich herausstellt, steht in den Bodenkanälen zentimeterhoch Wasser. Die gedämmten Heizungsrohre, die dort in einer Perliteschüttung liegen, sind korrodiert und an mehreren Stellen durchbrochen.

Bei der technischen Trocknung des ursprünglichen Schadens waren die Bodenkanäle nicht geöffnet worden. Folglich konnten die Schüttung und das Dämm-Material unmöglich komplett getrocknet worden sein. Über Jahre wirkte Feuchtigkeit auf die nicht korrosionsgeschützten Heizungsrohre ein, und unter den Füßen der Bewohner wuchs der Schaden unbemerkt weiter und weiter an.

Konkret ist ein Leitungsverlauf unter der Kellerdecke im Sinne der Schadenverhütung günstiger als im Estrich des Erdgeschosses. Eine Verkleidung versöhnt bei Bedarf das Auge des Ästheten. Über Installationsschächte können die Leitungen in die oberen Geschosse geführt werden. Bei dem Pflegeheim aus dem eingangs geschilderten Schaden handelt es sich um ein nicht unterkellertes Gebäude. Hier bietet sich ein Leitungsverlauf in einer abgehängten Decke im Erdgeschoss an. „Ansprechende Lösungen für die Zugänglichkeit von Installationen sind häufig mit wenig Aufwand realisierbar“, sagt Pfullmann. So kann

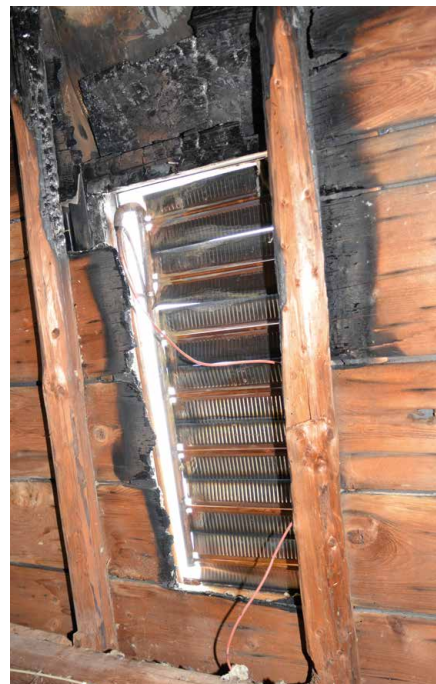
Auch in diesem Sommer hat das IFS Brände an Solarthermieanlagen in Indach-Bauweise untersucht. Auf das erhöhte Brandrisiko einiger Anlagen haben wir bereits mehrfach hingewiesen, zuletzt in der Report-Ausgabe 3/2016. Alle betroffenen Anlagen waren mit Holzrahmenkonstruktionen für die Kollektoren ausgestattet. Zum Brandausbruch kam es jeweils während der Stagnationsphase, während also die Pumpe der Anlage von der Regelung abgeschaltet wurde, weil der Pufferspeicher die Höchsttemperatur erreicht hatte. Schadenursache war in allen untersuchten Fällen eine Überhitzung

von Holzbauteilen. Das Auftreten weiterer Brände in diesem Jahr zeigt, dass das Feuerrisiko weiterhin vorhanden ist. Nach Dachstuhlbränden lohnt es sich daher zu prüfen, ob die oben geschilderte Situation auf das Schadenobjekt zutrifft. Das IFS hat seine bisherigen Untersuchungsergebnisse Herstellern, Normungsgremien und Behörden zur Verfügung gestellt. Um die Ursache detaillierter analysieren zu können, ist das Institut an der Untersuchung weiterer Fälle dieser Art interessiert. Sollte Ihnen ein solcher Brandfall vorliegen, bitten wir um eine Mitteilung an info@ifs-ev.org.

Schadenbild nach einem relativ kleinen Brand an einer Indach-Anlage.

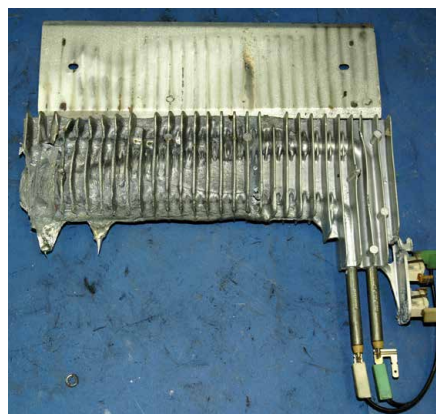
Der Brandausbruch wird durch einen Lichtbogenkurzschluss im Rohrheizkörper initiiert. Dieser ist in das Aluminiumgehäuse des Heizregisters eingegossen. Im weiteren Verlauf schmilzt das Heizregister, und heißes, abtropfendes Aluminium entzündet brennbare Gerätekomponenten. Das Foto rechts zeigt das signifikante

Schadenbild am Heizregister, das auf diese Weise entsteht.

Das Aluminiumgehäuse des Heizregisters ist geschmolzen.

zeigen. Im Aufstellraum sollte darum ein Rauchmelder installiert sein, und der Wäschetrockner sollte nicht vollkommen unbeaufsichtigt betrieben werden, damit im Fall eines Brandausbruchs schnell jemand reagieren kann.
