Aus der Nase, aus dem Sinn

Wie wir die subjektive Wahrnehmung von Brandgeruch objektivieren können

Nichtnutzung lockt Brandstifter an

Spezifische Schwachstellen

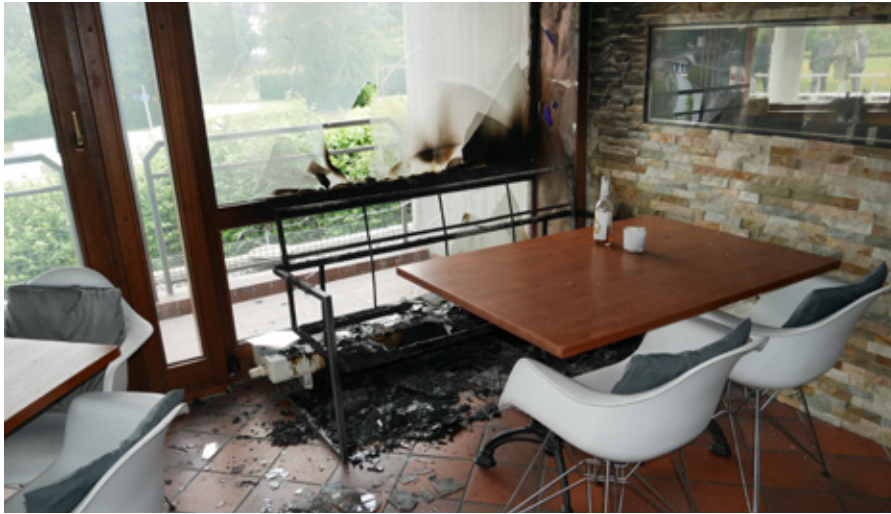
Die Polsterbank vor dem Fenster ist bis auf das Metallgerüst verbrannt. Dahinter ist die Fensterscheibe durch die Brandhitze geplatzt.

In den zurückliegenden zwei Jahren hat sich die Nutzung vieler Gewerbeimmobilien und öffentlicher Gebäude stark verändert. Das IFS hat zahlreiche Brandstiftungen an solchen Objekten untersucht. Das Beitragsfoto zeigt den Gastraum eines Restaurants, das über einen längeren Zeitraum geschlossen

war. Brandstifter hatten sich Zugang zu dem verwaisten Gebäude verschafft und an mehreren Stellen Feuer gelegt. Besonders oft kam es zu Brandstiftungen in und an Schulgebäuden. Die Zahl der Brandlegungen in Erziehungseinrichtungen hat in den zurückliegenden Jahren ohnehin zugenommen, wie die IFS-Statistik zeigt. In jüngster Vergangenheit hat sich der Trend weiter verschärft. Mit Sicherheitstechnik und ein paar grundsätzlichen Regeln können Immobilien nach unserer Einschätzung zumindest vor den Gelegenheitsbrandstiftern effektiv geschützt werden. So sollten keine leicht brennbaren Gegenstände direkt am Gebäude stehen. Insbesondere Mülltonnen sollten nicht frei zugänglich sein und außerdem so platziert werden, dass im Falle einer Brandstiftung die Flammen nicht auf das Gebäude übergreifen können. Einbruchsicherungen, Kameraüberwachung und Beleuchtung im Außenbereich helfen, potentielle Brandstifter abzuschrecken.

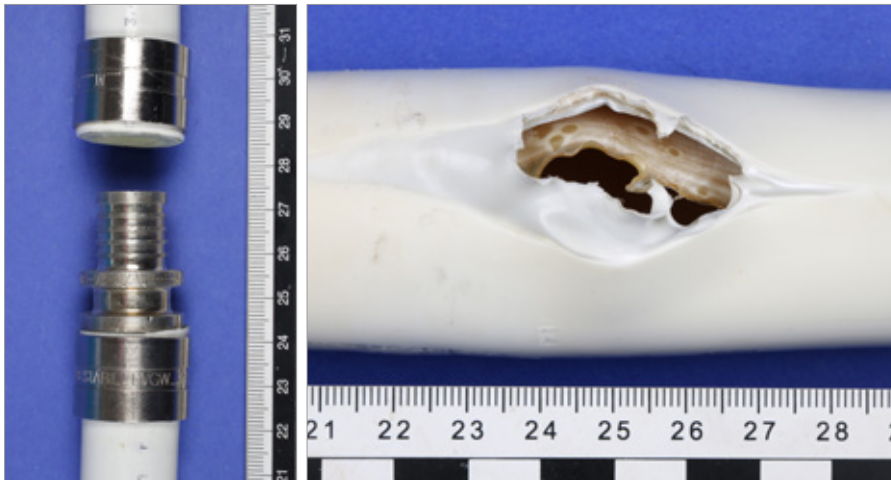
Beispielfotos: Das Rohr ist durch zu hohe Temperaturen aufgeweicht und von der Stützhülse gerutscht. Rechts: Das Rohr ist durch eine Krafteinwirkung von innen aufgeplatzt.

Als Ursache für die Undichtigkeiten wurde eine Explosion in der Heizungsanlage vermutet. Doch für eine Schädigung durch eine Druckwelle gab es keine Anzeichen, als diverse Rohrabschnitte und Verbindungsstücke aus

der Installation im IFS untersucht wurden. Vielmehr stellte der beauftragte Gutachter Undichtigkeiten an den Verbindern fest, die durch eine thermische Überlastung entstanden waren.

Ein weiteres Beispiel: Als es an der Warmwasserleitung im Keller eines Mehrfamilienhauses zum zweiten Mal innerhalb weniger Tage zur Leckage kam, wurden die betroffenen Abschnitte ausgebaut und zur Untersuchung ins IFS geschickt. Man vermutete zu hohe Temperaturen in der wenige Jahre alten Anlage, deren Leitungen aus Mehrschichtverbundrohren bestanden. Der Rohrabschnitt, an dem die zweite Leckage entstanden war, zeigte jedoch die typischen Merkmale eines gewaltsamen Platzens wegen eines überhöhten Innendrucks. Warum der Druck derartig ansteigen konnte, musste der Gutachter vor Ort herausfinden...

Als er im Keller die Isolierung des Wasserspeichers öffnete, kam ein tonnenförmig aufgeblähter Stahlinnenbehälter zum Vorschein, dessen äußere Beschichtung zum Teil abgeplatzt war. Doch die Schäden an der Anlage waren nicht durch ein einmaliges Ereignis entstanden, sondern über einen längeren Zeitraum. Das hatten die Spuren an verschiedenen im Labor untersuchten Komponenten verraten. Der Aufbau der Installation löste das Rätsel: In der Kaltwasserzuleitung zum Speicher war in Fließrichtung hinter dem Sicherheitsventil ein Rückflussverhinderer montiert. Dort hätte er sich nach der DIN EN 806-2 allerdings nicht befinden dürfen. Das Wasser im Speicher dehnt sich bei der Erwärmung aus. Es wird zum Teil in die Leitung zurückgedrückt, und über das Sicherheitsventil wird der Druck abgebaut. Doch der Rückflussverhinderer versperrte hier den Weg zum Sicherheitsventil. Das Wasser wurde stattdessen ausschließlich in Richtung der Warmwasserleitung herausgedrückt. Deren Mehrschichtverbundrohre wurden dabei wieder und wieder mit zu hohem Druck belastet, bis es schließlich zu Leckagen kam.

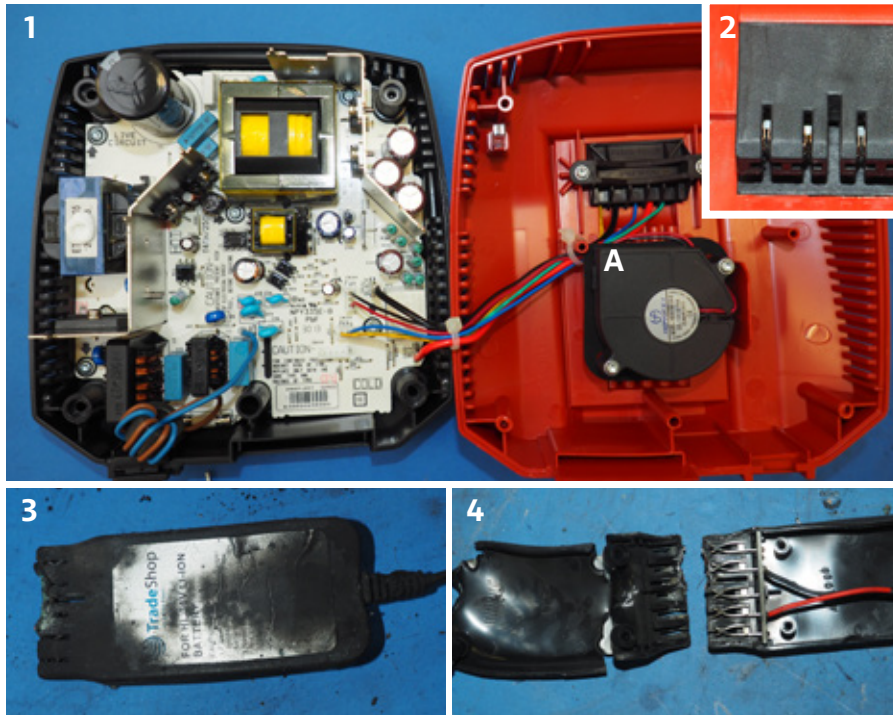
Im Originalladegerät (1) führen fünf Leitungen zur Anschlussbuchse (2) für den Akku. Drei davon gehören zum Batteriemanagementsystem. Der Nachbau (3) hat lediglich die beiden Leitungen zum Laden (4). Auch ein Lüfter für die interne Kühlung (A) ist nur beim Original vorhanden und fehlt dem Nachbau.

Brandursachenermittlern bereits vertraut ist: Im Mittelpunkt standen mehrere aufgeplatzte Lithium-Ionen-Akkuzellen. Sie waren thermisch durchgegangen. Die Knallgeräusche, die die Familie gehört hatte, zeugten von der explosionsartigen Entladung der gespeicherten Energie.

stark beschädigt oder vollständig zerstört. In diesem Fall war die Ursache sehr wahrscheinlich eine Überladung oder Überhitzung, denn dem Ladegerät fehlten diverse sicherheitsrelevante

Bauteile, wie sich bei der Untersuchung im Elektrolabor herausstellte. Anders als beim Original waren keine elektrotechnischen Komponenten verbaut, um den Ladezustand und die Akkutemperatur zu überwachen. Auch die aktive Kühlvorrichtung war nicht vorhanden. Die Funktion des Gerätes beschränkte sich auf das reine Laden.

In der Schadendatenbank des IFS fällt auf, dass Akkus von Werkzeugen relativ häufig von Bränden betroffen sind, und in den meisten Fällen handelt es sich dabei um Nachbauten des Ladegerätes oder des Akkupacks selbst. Im Report 3/2020 berichteten wir über Brände durch Austauschakkus für „Makita“-Werkzeuge. Die technische Untersuchung hatte gezeigt, dass einige Nachbauten beim Laden nicht alle Zellen überwachten. Das Batteriemanagementsystem unterschied sich darin vom Original. Selbstverständlich können und wollen wir nicht behaupten, dass Nachbauten generell den technischen Anforderungen nicht gerecht werden. Schließlich ist das IFS mit einer Auswahl von Produkten konfrontiert, bei denen es zu einem Defekt kam. Bei unseren Untersuchungen sind wir jedoch wiederholt auf Nachbauten getroffen, die nicht den technischen Standard der Originalprodukte erfüllten. In den Bedienungsanleitungen wird außerdem häufig darauf hingewiesen, Originalakkus und -ladegeräte zu benutzen, weil der Hersteller nur dann die Sicherheit gewährleisten kann.
