# report

# Unsere häufigsten Brandverursacher

# Sicherheitsgedanke mit Tücken

# Rückbrände in Pelletkesselheizungen

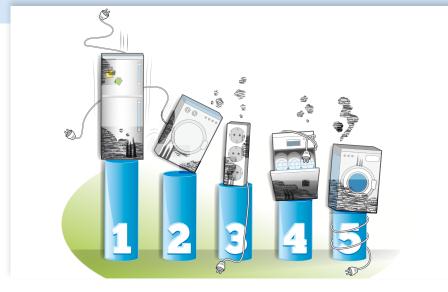
Der Wäschetrockner rutscht auf Platz zwei und macht Platz für den Kühlschrank.
Mehr IFS-Statistiken gibt's unter www.ifs-ev.org/statistik
