Von feurigen Drahteseln

Diese Schäden sind leicht vermeidbar

Kleine Brände, große Schäden

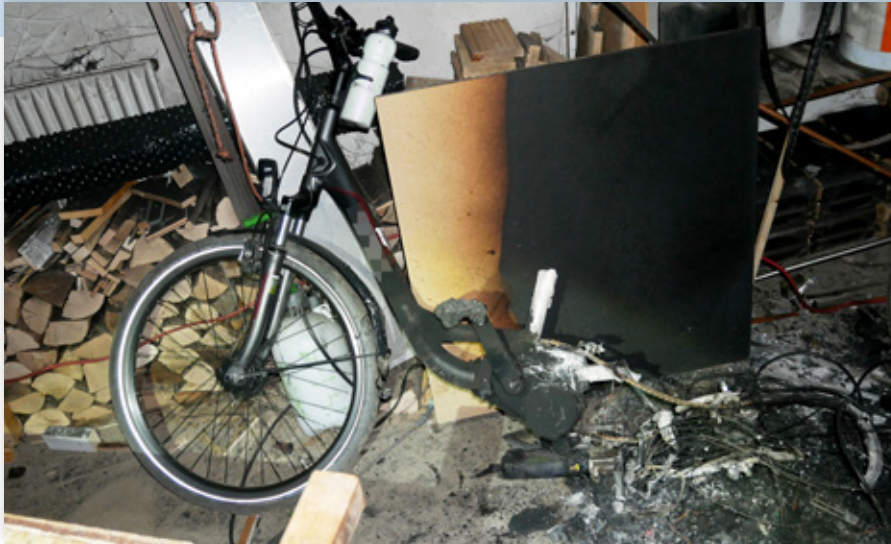
Das Fahrrad zeigt einen deutlichen
Brandschwerpunkt im Bereich des Akkus.

beunruhigt. Als sie die Quelle fanden, waren die Flammen bereits von selbst erloschen. Direkte Brandschäden gab es lediglich in einem kleinen Bereich des großen Raumes, doch dicke Rußablagerungen bedeckten jede Oberfläche. Der Brand war von einem Elektrofahrrad ausgegangen, dessen Akku zum Schadenzeitpunkt im Werkstattraum geladen wurde. Der IFS-Gutachter, der den Fall untersuchte, fand im Brandschutt die Zellen des Lithium-Ionen-Akkus, von denen einige thermisch durchgegangen waren. Ein technischer Defekt in dem Energiespeicher hatte zum Brandausbruch geführt. Das entsprechende Schadenbild ist unseren Brandursachenermittlern vertraut.

Daneben kommt es immer wieder zu Produktfehlern und entsprechenden Rückrufen. In der Schadendatenbank des IFS sind Brände durch Elektrofahrräder der Marken „Kalkhoff“, „Derby Cycle“ und „Raleigh“ aufgefallen. Diese Marken gehören zu dem großen deutschen Fahrradhersteller Kalkhoff, der außerdem unter dem Namen „Focus“ produziert. Das Fahrrad aus dem geschilderten Fall war ein E-Bike der Marke Kalkhoff, das im Jahr 2015 gekauft wurde. Alle betroffenen E-Bikes, die das IFS in diesem Zusammenhang untersucht hat, wurden in den Jahren 2013 bis 2018 produziert wurden. In den meisten Fällen wiesen die IFS-Gutachter das thermische Durchgehen des Akkus als Brandursache nach. Einen Rückruf gibt es nach unserer Kenntnis bisher nicht.

ausgesetzt wird. Ein Fahrradakku sollte darum nicht unbeachtet in der unbeheizten Garage überwintern.

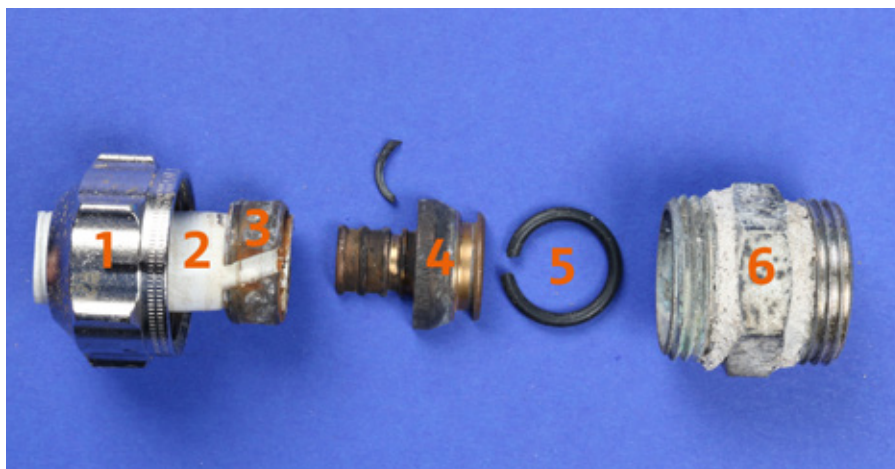
Komponenten einer Konusverschraubung: Der Überwurf (1) und der Klemmring (3) werden auf das Rohr (2) gesteckt und das Rohrende auf einen Stützkörper (4), der mit einem O-Ring (5) abdichtet. Rechts ist eine Kupplung (6) zum Anschluss an die weitere Leitung zu sehen.

IFS-Gutachter Dr. Sven Bornholdt untersuchte den betroffenen Heizkreisverteiler und abschnittsweise auch die angeschlossenen Leitungen im Labor. An der undichten Konusverschraubung war ein anderes Bauteil verwendet worden als an allen anderen. Mit den Komponenten, die dort zusammengestellt wurden, war es nicht möglich, eine dauerhaft feste Verbindung zu erstellen.

Im geschilderten Fall hatte der Monteur einen Stützkörper und einen Klemmring benutzt, die nicht zueinander passten. Dadurch wurde der Klemmring nicht ausreichend komprimiert. Solche Montagefehler fallen häufig zunächst nicht auf, auch wenn die Druckprüfung nach der Installation ordnungsgemäß durchgeführt wird. Die fehlerhafte Verbindung wird erst im Laufe der Zeit undicht. Auf diese Weise entstand der enorme Feuchteschaden in der Kita. Neben der Auswahl der falschen Bauteile ist zu wenig Kraftaufwand

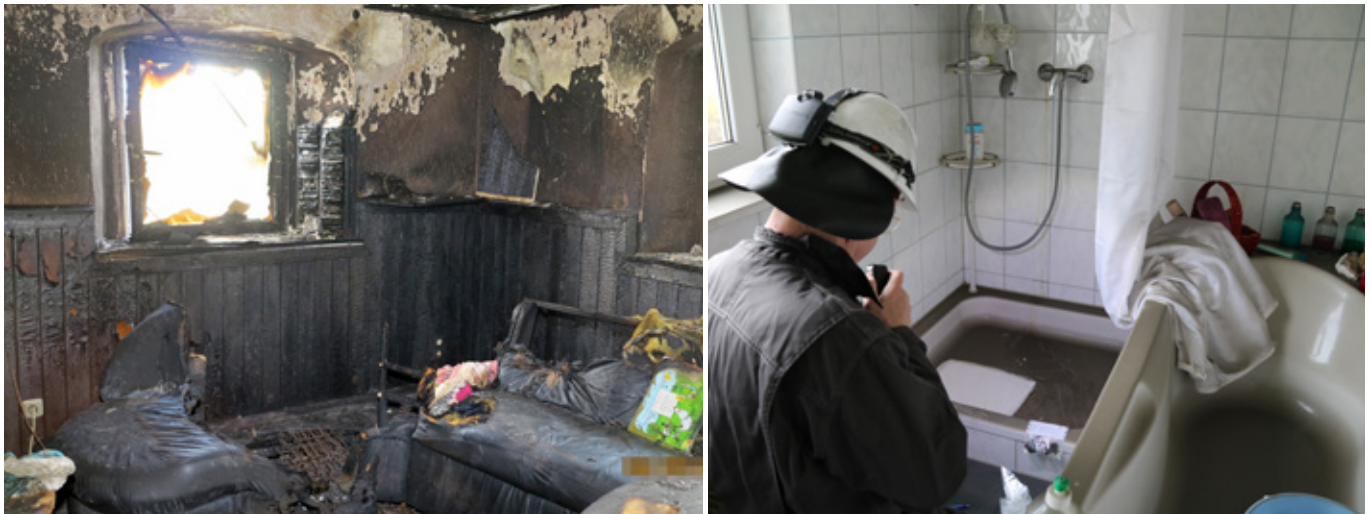
Der Brand im Wohnzimmer (links) hat ein relativ kleines Ausmaß. In dem weitläufigen Bauernhaus ist das Badezimmer im Obergeschoss am weitesten vom Brandraum entfernt. Dennoch ist dort jede Oberfläche mit Rauchgaskondensaten belegt.

umfangreiche Reinigung steht außerdem jedem Quadratmeter des Hauses bevor. Selbst im Badezimmer im Obergeschoss, das in dem großen Bauernhaus am weitesten vom Wohnzimmer entfernt liegt, ist jede waagerechte Oberfläche schwarz. Viele Gegenstände werden nicht mehr zu retten sein, weil die Wiederherstellung kostenaufwendiger wäre als der Ersatz. Für die Betroffenen ist das oft nicht einfach.

Ausgedehnte Folgeschäden nach kleinen Bränden kommen häufig vor. Die Intensität der Verschmutzungen hängt von der Brandlast und der Ventilation ab. Wenig Sauerstoff bedeutet eine unvollständige Verbrennung und starke Verunreinigungen. Das Polyurethan der Sofapolster hat außerdem toxische Rückstände hinterlassen. Die Bewohnerin wird ihr Zuhause für Wochen verlassen müssen.
