**LED, Halogen, Glühbirne –
welches Brandrisiko geht von
Leuchtmitteln aus? → S. 2**

Brände durch Leuchtmittel

Ein Installationsfehler in Serie

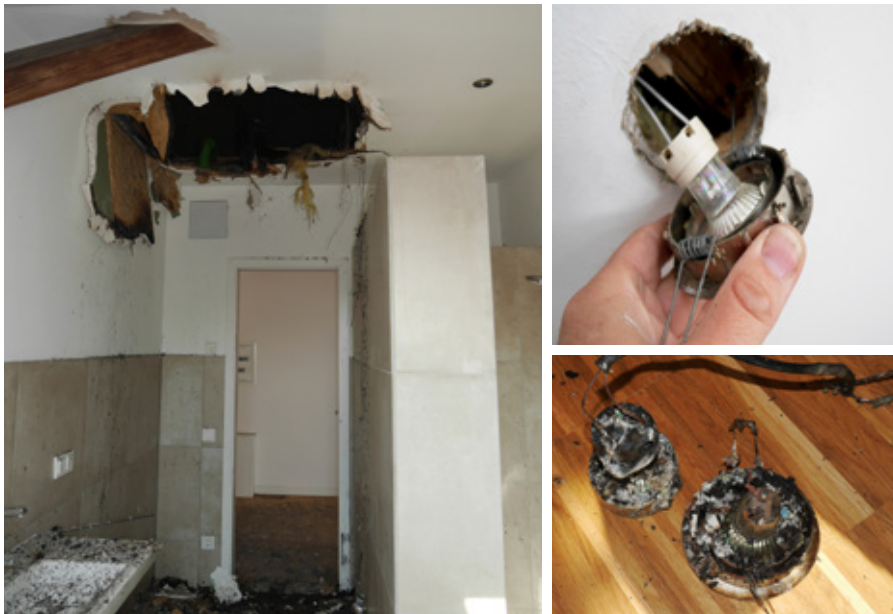
Die Feuerwehr hat die Zwischendecke im Bereich der Halogenstrahler geöffnet. Rechts sind ein Strahler mit Einbautopf aus einem anderen Raum zu sehen und (unten) ein Halogenstrahler aus dem Brandbereich, an dem verbrannte Zellulosefasern haften.

Die Dachgeschosswohnung eines Mehrfamilienhauses war nach einer umfangreichen Sanierung bereits vermietet, aber noch nicht bezogen, als Nachbarn abends von einem Rauchmelder alarmiert wurden. Es brannte im Badezimmer der Wohnung. Das Feuer war an einem Leuchtmittel in der Zwischendecke entstanden.

Im Zuge der Sanierung war die gesamte Elektroinstallation erneuert worden. Die Hochvolthalogenstrahler der Badezimmerbeleuchtung wurden dabei erst eingebaut, als die Zwischendecke zum Spitzboden bereits mit Mineralwolle und einer Zelloseschüttung gedämmt worden war. Dabei sind dem Installateur mehrere Fehler unterlaufen: Die drei Halogenstrahler, von denen sich zwei im Brandbereich befanden, wurden ohne den dazugehörigen Einbautopf verbaut, der als Hitze- und Brandschutz dient. Einer der Strahler aus dem Brandbereich wurde zudem ohne Sockel angeschlossen. Der Elektriker hatte einfach zwei Adern der Zuleitung abisoliert, um die Kontakte

des Leuchtmittels gewickelt und mit einer Zange verdrillt. Die so gebastelten Ösen lagen nur locker um die Kontakte des Halogenstrahlers. Das Feuer war entweder durch eine Entzündung der Zellulosedämmung entstanden, die direkt am Leuchtmittel anlag, oder durch einen Kurzschluss im Bereich der abisolierten Zuleitungsadern. Als dritte Möglichkeit kam ein überhöhter Übergangswiderstand am fehlerhaften Anschluss des Stahlers in Betracht. In jedem Fall war die improvisierte Installation Grund des Brandausbruchs.

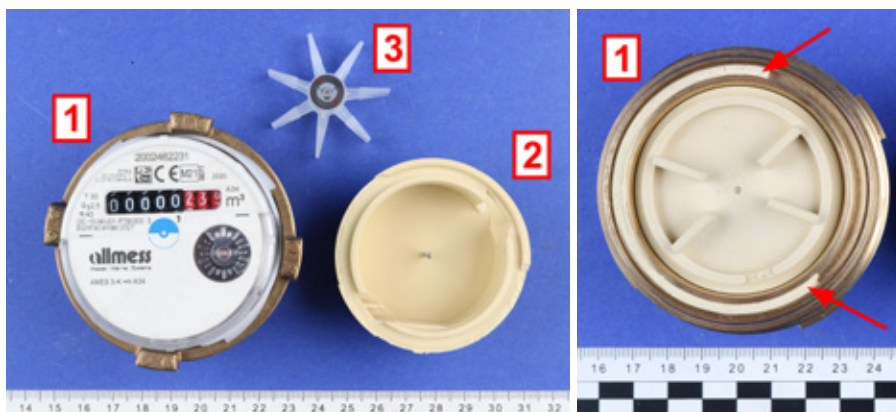
Der Wasserzähler besteht aus dem Zählereinsatzoberteil (1), dem Zählereinsatzunterteil (2) und einem Flügelrad (3). Das rechte Bild zeigt das Zählereinsatzoberteil aus dem geschilderten Schadenfall. In der Nut der Messinggrundplatte ist ein abgebrochenes Teilstück des Unterteils verblieben (Pfeile).

Sechs Wochen nach der Sanitäremontage in einem neu errichteten Wohn- und Bürogebäude wurde der Kaltwasserzähler in einem Büro im Erdgeschoss undicht. Der Zähler wurde zur Ermittlung der Schadenursache an das IFS geschickt, wo man das vorliegende Schadenbild bereits aus zahlreichen anderen Fällen kannte.

Der Wasserzähler des Herstellers Allmess besteht aus einem Einsatzunterteil aus Kunststoff mit einem Flügelrad und einem Einsatzoberteil mit Messinggrundkörper, in dem sich das Zählwerk befindet. Es handelt sich um einen sogenannten Trockenläufer, bei dem nur das Einsatzunterteil mit Wasser in Berührung kommt. Das Unterteil war bei dem Zähler aus dem hier beschriebenen Fall rundum abgebrochen. Ein Bruchstück davon steckte noch in der Nut der Messinggrundplatte des Oberteils.

In der Schadendatenbank des IFS befinden sich zahlreiche Fälle mit diesem Schadenbild an Allmess-Wasserzählern. Wenn an einem bestimmten Produkt immer wieder ähnliche Schäden auftreten, kann das auf einen Produktfehler hindeuten. Doch das trifft hier nicht zu.

Vielmehr zeigen die sich ähnelnden Schäden, dass auch Installationsfehler in Serie gehen können.

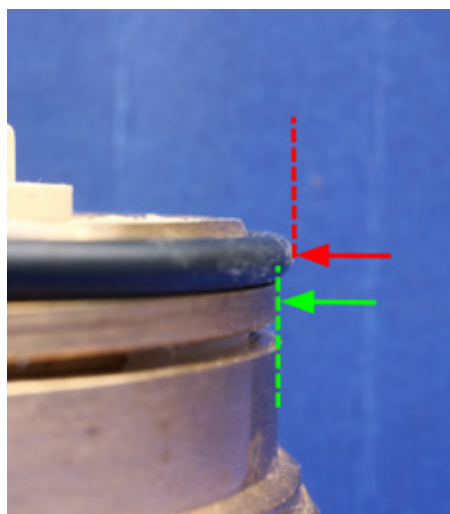
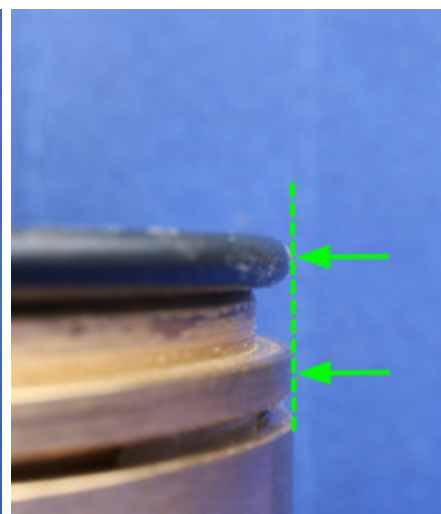
wird der Wasserzählereinsatz mit dem Kopfring in das EAT geschraubt. In der Praxis wird diese Reihenfolge häufig nicht beachtet. Doch das hat Folgen: Wenn der O-Ring über den Zählereinsatz gestülpt und beides zusammen in das EAT eingesetzt wird, verkantet das Gewinde bei der Verschraubung. Die Bilder unten zeigen, dass der O-Ring bei falscher Montagereihenfolge über den Messinggrundkörper hinausragt und keinen Platz für die vollständige und korrekte Verschraubung lässt.

Wie so häufig zeigt sich auch dieser Installationsfehler nicht unbedingt sofort. Durch die verkantete Verschraubung des Unterteils in dem EAT war die Verbindung im beschriebenen Fall zunächst dicht. Erst durch die wechselnde Belastung im Betrieb entstand der Schaden. Bei der Installation sollten die Montageanweisungen der Hersteller unbedingt genau befolgt werden, auch wenn sich nicht jeder Arbeitsschritt sofort erschließt. Kleine Improvisationen und vermeintliche Abkürzungen können zu umfangreichen Schäden führen.

Die linke Aufnahme zeigt die falsche Montage: Der O-Ring wurde über die Messkapsel gestülpt und ragt etwas über den Messinggrundkörper hinaus (rote Linie). Wenn der O-Ring, wie in der Montageanleitung gefordert, vor dem Einschrauben in das EAT eingelegt wird, liegt er im eingebauten Zustand wie auf der rechten Abbildung. Nur so lässt sich die Messkapsel korrekt in das EAT einschrauben.
