## Wenn die Temperaturen winterlich werden

## Kleiner Defekt - großer Schaden

## Schlechte Wartung mit schweren Folgen

## 500 m<sup>3</sup> Leitungswasser in einer halben Stunde

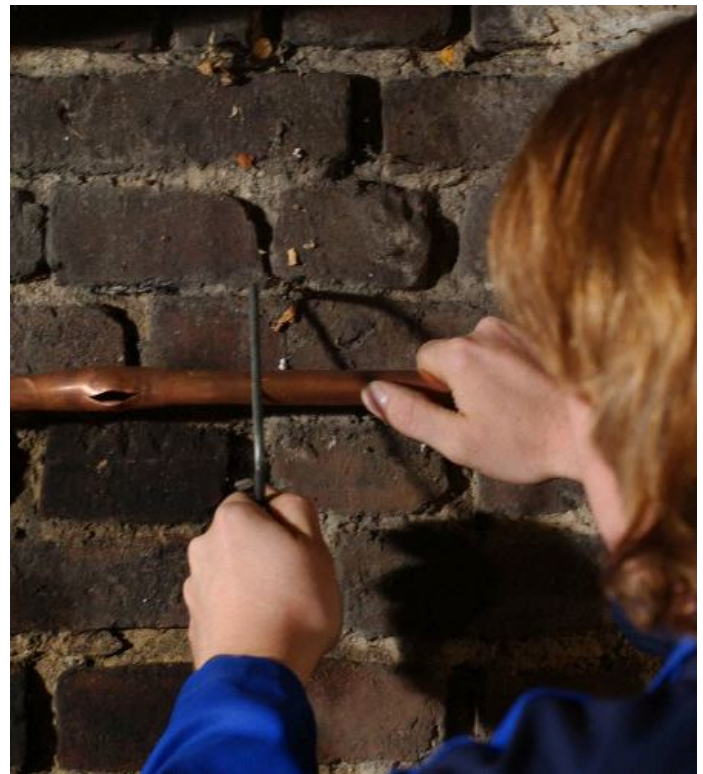
Vorsicht bei fallenden Temperaturen: Durch Frost berstende Wasser- und Heizungsrohre können erhebliche Sachschäden zur Folge haben. Foto: Verband öff. Versicherer

Vor allem bei Gebäuden wie Ferienwohnungen und Wochenendhäusern, die nicht ständig genutzt werden, ist die Gefahr von Frostschäden besonders groß. Wenn nicht mehr gewährleistet ist, dass die Temperatur im Inneren über Null Grad Celsius liegt, müssen daher alle wasserführenden Leitungen entleert werden.

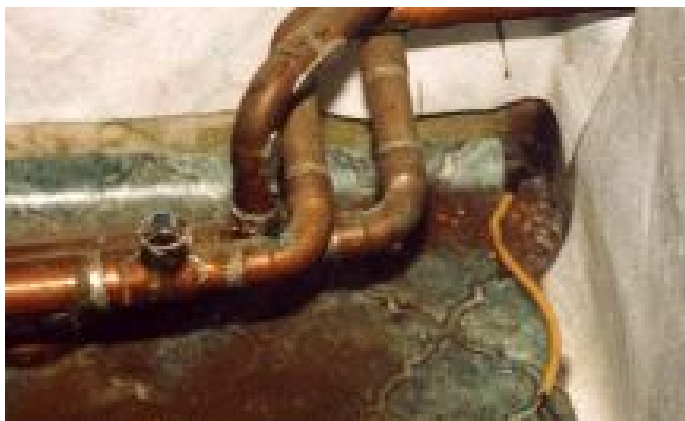
In einem anderen Fall hatte ein technischer Defekt an einer Heizungsanlage zu Durchnässungen in einem Mietshaus geführt. Die Eigentümer waren erst wenige Tage zuvor in der frisch renovierten, unbewohnten Immobilie gewesen, ohne einen Schaden an der Heizung zu bemerken. Als sie ihr Haus erneut betraten, waren zehn Heizkörper undicht und mehrere Weichlötnähte im Rohrverbund sowohl der wasserführenden Installationen als auch der Heizungsanlage waren auseinandergedrückt worden. Die Untersuchungen des IFS ergaben, dass der Ölzerstäubungsbrenner nicht intakt war und den Betrieb der Heizung verhindert hatte. Ein beschädigter Kondensator war vermutlich der Auslöser.

Durch die Frosteinwirkung wurde die Weichlötnaht der Heizungsrohre auseinandergedrückt und Wasser konnte austreten.

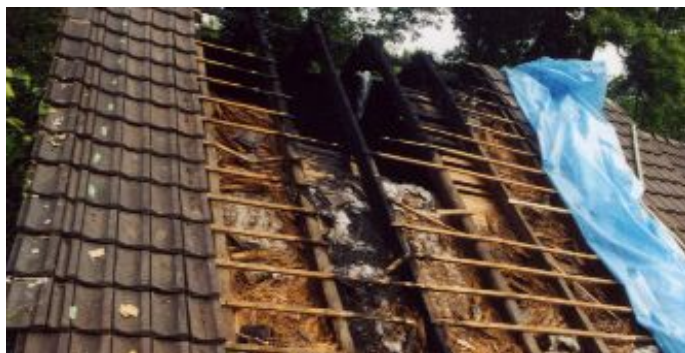
Der verbrannte Dachstuhl gab den Entstehungsort der Flammen schnell preis. Foto: IFS

Das Risiko von Heißarbeiten wird oftmals unterschätzt, wie der Brand des Dachstuhls eines Jugendzentrums wieder einmal belegte. Alfons Moors vom IFS Düsseldorf hatte die Schadenursache schnell gefunden: Der Dachstuhl hatte bei Heißarbeiten im Anschlussbereich zu einem mit Bitumen eingedeckten Pultdach Feuer gefangen.

Zum Erweichen der Teerpappenbahnen wird in der Regel ein mit Flüssiggas betriebenes Flämmgerät verwendet. Eine Messung im IFS-Labor verdeutlicht das Gefahrenpotential: 30 bis 40 cm vor der Gasaustrittsöffnung wurden Temperaturen von bis zu 1200°C erreicht. 70 cm vor der Öffnung waren es immerhin noch 800°C. Dieser Wert wurde zehn bis 20 cm vor der Öffnung auch dann gemessen, als die Gasversorgung auf Bereitschaftsflamme reduziert wurde. Heißarbeiten sollten also ausschließlich von entsprechend ausgebildeten Personen durchgeführt werden. Zudem müssen alle brennbaren Gegenstände und Stoffe - auch Staubablagerungen - aus dem Gefahrenbereich entfernt werden.

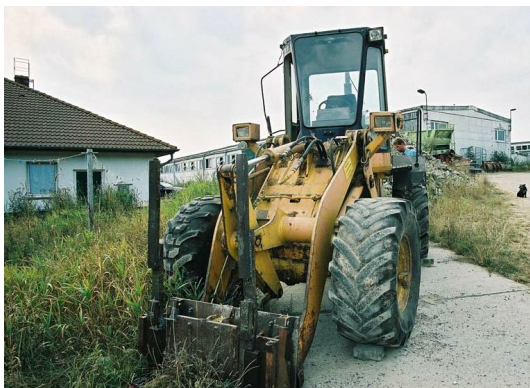
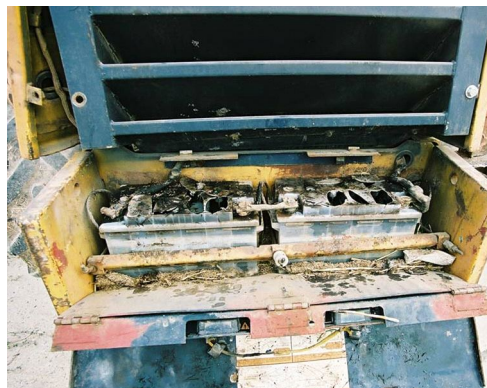
Für das IFS galt es nun zu klären, wie es zu der Verpuffung kommen konnte. Der Radlader machte einen vernachlässigten Eindruck. Und obwohl er nach Angabe des Versicherungsnehmers kurz zuvor in einer Werkstatt überprüft worden war, bestätigte ein

Blick in den Batteriekasten am Heck diese Einschätzung. Die Batterie war nicht sachgemäß eingebaut worden. In der Folge ließ sich der Kasten nicht schließen. Das lose auf der Batterie liegende Blech der Abdeckung hatte das Isolierband am Hauptstromkabel durchgescheuert und so einen Lichtbogen entstehen lassen sowie durch den hohen Stromfluss die Bildung von Knallgas verursacht. Dieses entzündete sich und führte schließlich zu der Verpuffung.

Der Radlader, der die Halle kurz vor dem Feuer verlassen hatte. Rechts: Die Schadensursache war im Batteriekasten zu finden.

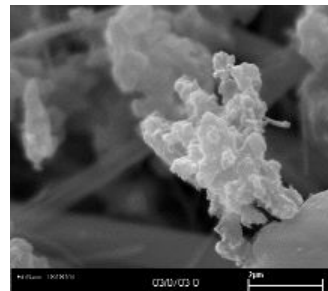
verkleideten Decke verliefen. Zwischen den Röhren waren die Vorschaltgeräte in einem Kunststoffgehäuse, das auch der Aufnahme der Röhren diente, untergebracht. An der Deckenverkleidung oberhalb der Geräte waren tatsächlich dunkle Beaufschlagungen deutlich zu erkennen, die für den Laien wie Ruß aussehen können. Unter dem Rasterelektronenmikroskop entpuppten sich die Proben jedoch als Schmierfilm. Durch die Betriebswärme der Vorschaltgeräte und die dadurch verursachten Thermik hatten sich im Laufe der Zeit Schmutz-

Die REM-Aufnahme zeigt Staubpartikel

und Staubpartikel aus der Umgebungsluft an der kühlen Deckenverkleidung abgelagert. In einem der Vorschaltgeräte war es altersbedingt zu einem Kurzschluss im Inneren der Spule gekommen, die übrigen waren intakt. Hinweise auf einen Brand und somit auf einen versicherten Schaden waren nicht zu finden.
