## Fettbrände in der Küche

## Dauerbrenner der Schadenursachen

## Heizfolien-System überhitzt

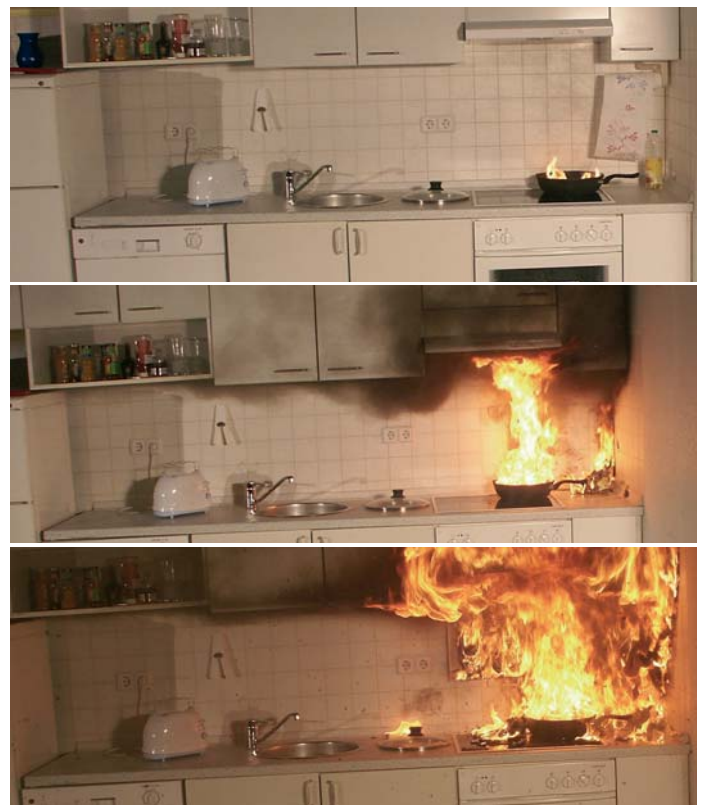
Im Brandhaus des IFS in Kiel wird ein Fettbrand nachgestellt.

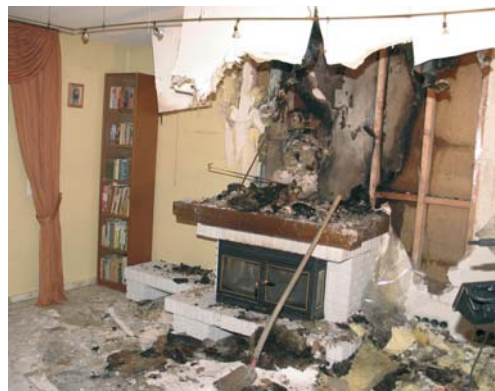
Das Schadenbild belegte die Brandentstehung an der Stelle, an der das Abgasrohr durch eine Fertigbauwand geführt wurde. Die Ursache war ein zu geringer Mindestabstand zwischen dem durch die Rauchgase heißen Abgasrohr und brennbaren Baumaterialien, in diesem Fall einer Spanplatte. Für den Versicherungsnehmer war dieser Mangel nicht zu erkennen. Er hatte den Kamin re-

gelmäßig kehren lassen. In den sieben Jahren, die er bereits das Haus bewohnte und den Kamin recht selten nutzte, war alles gut gegangen. Der Bau des Hauses und die Installation des Kamins lagen bereits 30 Jahre zurück; eine Abnahmebescheinigung für die Feuerstelle gab es nicht.

Durch eine thermische Dauerbelastung sinkt mit der Zeit die Zündtemperatur von Holz ab – zum Teil auf bis zu 120 °C; das Brandrisiko nimmt also zu. Die Mindestabstände von Kamin-Abgasanlagen zu brennbaren Materialien sind in den Feuerungsverordnungen der Bundesländer geregelt. Dass sie eingehalten werden, prüft der Bezirksschornsteinfegermeister bei der Abnahme der Feuerstelle. Danach verschwinden Teile der Anlage oft hinter einer Verkleidung und sind für den Kaminkehrer und

Der Kamin aus dem hier beschriebenen Fall

Die Abnahmebescheinigung ist die einzige Bestätigung, dass die Feuerstelle fachgerecht ausgeführt wurde. „Aus versicherungstechnischen Gründen, aber vor allem zur eigenen Sicherheit empfehlen wir bei einer unklaren baulichen Situation jedem, der keine Unterlagen über die Abnahme seines Kamins hat, eine nachträgliche Abnahme durchführen zu lassen“, so Dr. Andreas Pfeiffer, IFS-Fachverantwortlicher für den Bereich Brandursachen. Dies gilt, ganz gleich wie alt die Feuerstelle ist. Bei einer anderen vom IFS untersuchten Brandstelle war der ursächliche Mangel bereits über hundert Jahre alt.

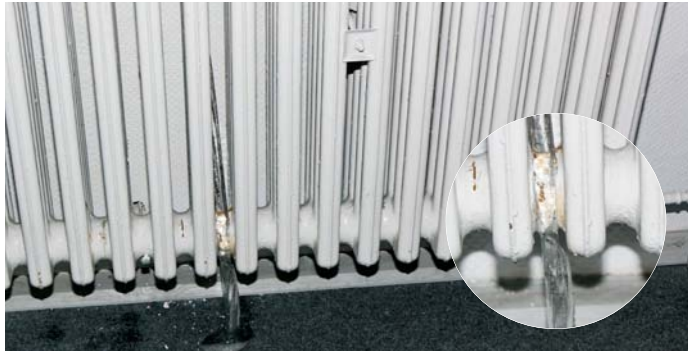
Gefrorene Leckage an einem Heizkörper

Durch Frosteinwirkung entstehen jedes Jahr zahlreiche Schäden an wasserführenden Leitungssystemen. Für die Versicherer bedeutet das erhebliche Kosten. Doch während zum Beispiel das Risiko eines Brandschadens an einem elektrischen Gerät immer bestehen wird, kann man einem Frostschaden an wasserführenden Leitungen zuverlässig vorbeugen. „Im Grunde sind alle frostbedingten Wasserschäden auf organisatorische Versäumnisse oder technische Mängel zurückzuführen“, sagt Dr. Thorsten Pfullmann, IFS-Fachverantwortlicher für Leitungswasserschäden. Leitungen in frostgefährdeten Bereichen müssen in der kalten Jahreszeit entweder vollständig entleert oder ausreichend geschützt werden. Schäden treten vor allem auf, wenn ein Gebäude längere Zeit nicht genutzt wird – zum Beispiel während des Urlaubs. Auch eine Änderung des Alltags oder der Bausituation kann einen Frostschaden zur Folge haben. Wenn etwa erwachsene Kinder das Elternhaus verlassen

Wird ein Gebäude mit wasserführenden Leitungen nicht ständig genutzt, so muss es in der kalten Jahreszeit regelmäßig kontrolliert werden, um einen eventuell auftretenden Schaden zu begrenzen. Nach einem Leitungswasserschaden im Winter wird den IFS-Gutachtern oft erklärt, die Heizung sei unmittelbar nach der Kontrolle ausgefallen und die Leitung dann eingefroren. Doch anhand der Zählerstände und der Wetterbedingungen um die Schadenstelle können die Gutachter diese Behauptung überprüfen und ermitteln, wann ein Schaden eingetreten ist. Sie können außerdem einschätzen, wie lange die Leitung unbeheizt gewesen sein muss. Denn Wasserleitungen frieren nicht spontan ein. Nach einem frostbedingten Schaden ist es wichtig, ihn als solchen zu erkennen. Die Bruchstelle liegt gewöhnlich nicht an der Stelle, an der die Leitung eingefroren ist. Es gibt zudem sehr unterschiedliche – und doch für einen Frostschaden typische – Schadenbilder. Für die Ursachenermittlung sind die Situation des Gebäudes bei Schadenentdeckung, die Lage der Bruchstelle und eine Laboruntersuchung der geschädigten Teile, aber auch die Wetterbedingungen vor und bei Schadeneintritt wichtig. Außerdem sind die Zählerstände der Wasser- und Gaszähler oder der Füllstand des Öltanks und der Verbrauch der Vorjahre relevant.

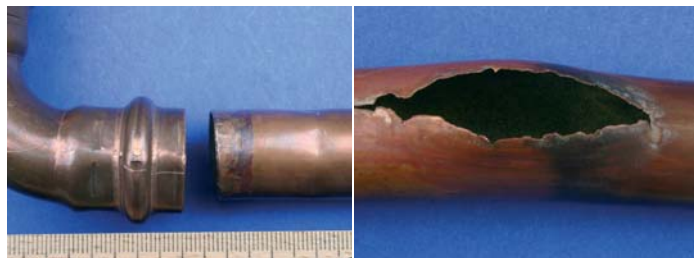
Unterschiedliche Frost-Schadenbilder an Kupferrohren

Jetzt ist der richtige Zeitpunkt, Versicherungsnehmer auf die Wintervorbereitungen hinzuweisen. Was alles zu bedenken ist und wie man eine Leitung am besten schützt, hat das IFS in einer Checkliste zusammengefasst. Die Frost-Checkliste können Sie auf der Internetseite des IFS kostenlos herunterladen ([www.ifs-ev.org/08\\_titel/2009/ifs\\_frostcheck.pdf](http://www.ifs-ev.org/08_titel/2009/ifs_frostcheck.pdf)).
