Eine Information des Institutes für Schadenverhütung und Schadenforschung der öffentlichen Versicherer e.V.

## Wer die typischen Fehler kennt, kann sie vermeiden

## Brandausbruch mit tragischen Folgen Halogenleuchte neben dem Bett wird zum Verhängnis

## Brände an Aufzügen von Schindler

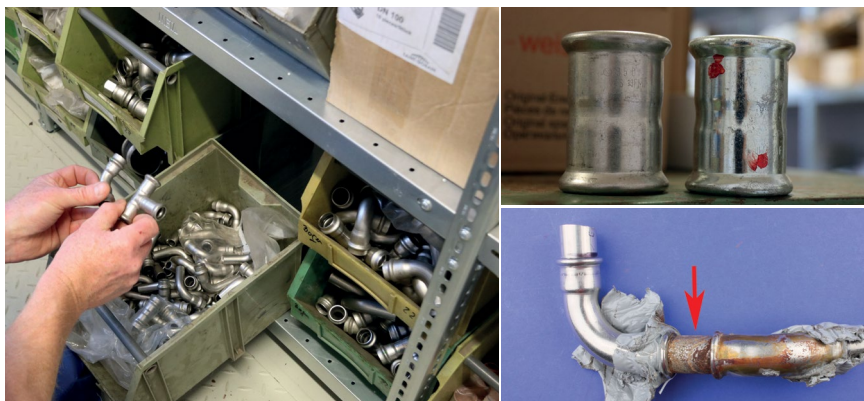
Auf die Ordnung im Lager kommt es an. Rechts oben: Ein Edelstahl-Fitting und ein rot markiertes aus verzinktem C-Stahl. Rechts unten: In den Leitungsabschnitt aus Edelstahl wurde ein kurzes Stück C-Stahlrohr eingebaut, das schon bald korrodierte.

Leitungsabschnitte wie der oben abgebildete landen immer wieder im Labor des IFS. Er stammt aus der Trinkwasserinstallation eines Mehrfamilienhauses. Etwa ein Jahr nach der Installation kam es an dem kurzen Rohrstück, das im Bild mit einem Pfeil markiert ist, zu einer Leckage. Ursache: Der Monteur hatte in die Edelstahlleitung ein Stück C-Stahlrohr eingebaut. Letzteres begann zu korrodieren, denn das Material ist für Trinkwasserinstallationen weder geeignet noch zugelassen. Die dünnwandigen, günstigen C-Stahl-Bauteile sind ausschließlich für geschlossene Heizungs- und Kühlkreisläufe vorgesehen.

Zu Verwechslungen, die in der Regel früher oder später zu Leitungswasserschäden führen, kommt es immer wieder. Bei gutem Licht kann das geschulte Auge die Werkstoffe zwar voneinander unterscheiden. Aber Monteure arbeiten nun einmal nicht immer unter Idealbedingungen. „Auf der Baustelle kann es durchaus zu Verwechslungen kommen“, sagt ein erfahrener Handwerksmeister im Interview mit dem Report. Um Fehler zu vermeiden, muss also vorher geklärt werden, was eingebaut wird. Dazu gehört eine strikte Ordnung im Lager des Installationsbetriebes.

Doch es gibt auch Einheitliches, das dem Monteur hilft. So sind C-Stahl-Bauteile stets mit roten Markierungen versehen, wie die Abbildung der beiden Fittings oben beispielhaft zeigt. Im Zweifelsfall gilt: Wenn man nicht weiß, was es ist, baut man es auch nicht ein.

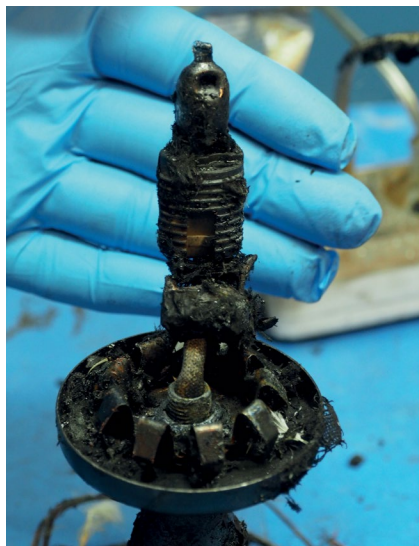
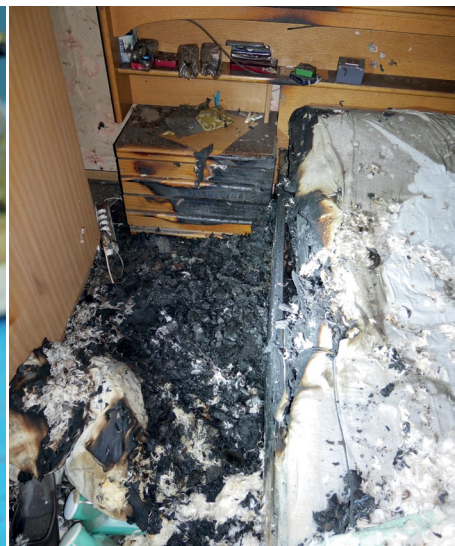
In einem besonders tragischen Fall, den das IFS kürzlich untersuchte, verlor ein älterer Mann sein Leben. Weil er in seiner Beweglichkeit eingeschränkt war, hatte seine Familie ihm eine Halogenlampe mit Sensorsteuerung auf einen Holzhocker neben das Bett gestellt. Dem Spurenbild nach war die Lampe in der Nacht umgefallen. Zu diesem Zeitpunkt war sie entweder bereits eingeschaltet oder dies geschah beim Sturz durch den sogenannten Touch-Sensor.

Mehrere Faktoren haben in diesem Fall zu einer brandgefährlichen Situation geführt: Halogenleuchtmittel werden, wie oben beschrieben, sehr heiß. Darum ist

bei ihnen der Mindestabstand zu brennbaren Materialien besonders wichtig. Damit er auch erhalten bleibt, ist ein sicherer Stand ebenso unerlässlich. Auf dem Holzhocker direkt neben dem Bett hat die Lampe besonders ungünstig gestanden, weil sie – auch im Schlaf – leicht umgestoßen werden und auf das Bett fallen konnte. Hinzu kam, dass sie mit einem Berührungssensor ausgestattet war. Diese Technik begünstigt ein versehentliches Einschalten.

Am Halogenleuchtmittel, das im Elektrolabor untersucht wird, kleben Textilfasern. Rechts sind die Brandspuren im Schlafzimmer abgebildet.

Eine Alternative zu Halogenlampen sind LEDs. Sie haben einen deutlich höheren Wirkungsgrad und erreichen darum nicht die hohen Temperaturen von Halogenleuchtmitteln.
