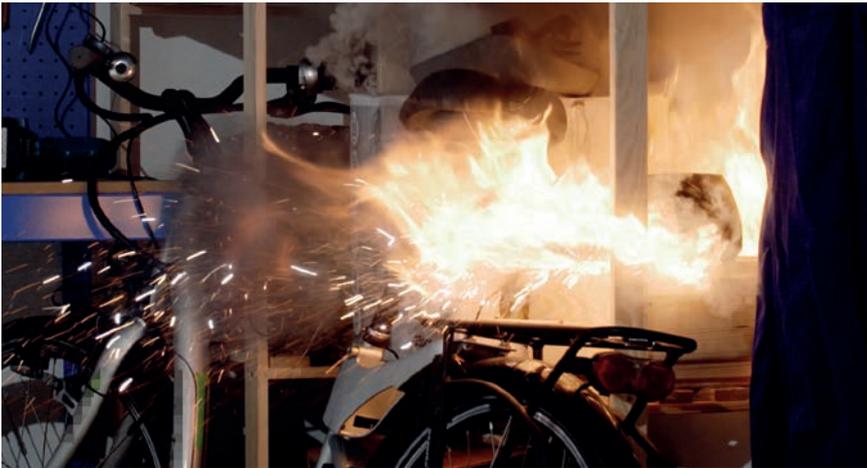
Ein Fahrradakku geht beim Ladevorgang thermisch durch.

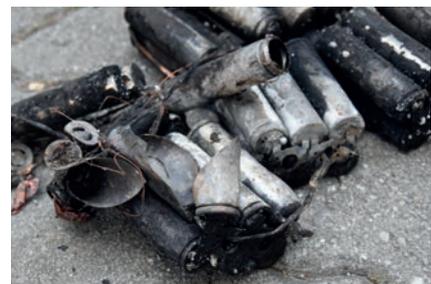
Die Reste eines Fahrradakkus: Einige der Zellen sind aufgeplatzt. Foto: IFS

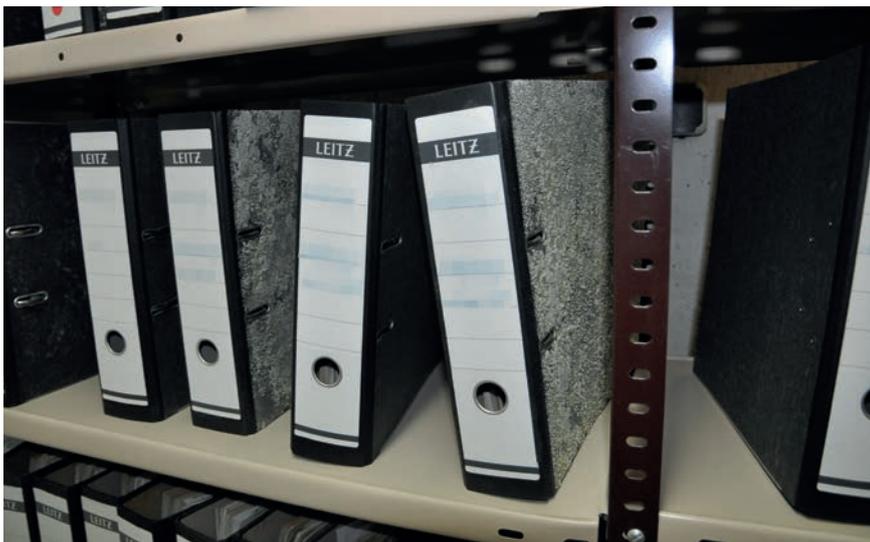
Die Pappdeckel der Ordner sind mit Schimmel bewachsen.

gen nicht einfach vergessen werden: Wenn es draußen sehr warm und im Untergeschoss vergleichsweise kühl ist, kann es zur Kondensation von Luftfeuchtigkeit und in der Folge zu Schimmelbefall an den Wänden und am Inventar kommen.

Wesentlich einfacher ist, den Schaden im Vorfeld zu verhindern: Schimmelsporen sind immer in der Raumluft. Zum Schimmelpilzwachstum kommt es jedoch nur, wenn die relative Luftfeuchtigkeit zu hoch ist. Sie sollte nicht dauerhaft über 65 Prozent liegen. Um einen Archivkeller zu schützen, ist es sinnvoll, ein Raumklimakonzept zu erstellen. Dabei müssen die Temperierung, der Wärmeschutz und die jahreszeitlich angepasste Belüftung berücksichtigt werden. Wichtig ist vor allem, die Klimawerte zu überwachen, um vor einer Schadenentstehung eingreifen zu können.

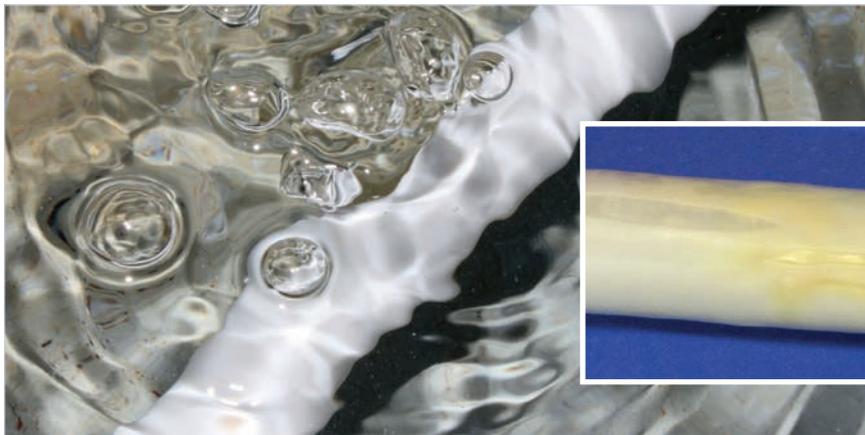
Ein Verbundrohr wird im Wasserbad auf Undichtigkeit geprüft. Das kleine Foto zeigt die aufgedehnte und an der markierten Stelle durchbrochene Rohrwand. Fotos: IFS

Wird sie aus belegbarem Grund durchgeführt, so muss der Betrieb bei hohen Temperaturen so kurz wie möglich gehalten werden. Die Fotos oben zeigen einen Rohrabschnitt aus einer Warmwasserleitung in einem Seniorenheim, die von einem Fachbetrieb fünf Tage lang thermisch desinfiziert wurde – angeblich mit 80 °C heißem Wasser. Danach kam es zum Leitungswasserschaden. Bei der Laboruntersuchung zeigten sich die Folgen der „gründlichen“ Desinfektion: Die Rohre waren stellenweise blasenartig aufgewölbt und gerissen, die äußere Lage stark gedehnt,

die Innenrohre versprödet. Wasser war durch die innere Rohrschicht gedrungen, und in der Folge war der im Verbundmaterial liegende Aluminiummantel der Rohre korrodiert und stellenweise vollkommen zerstört.

Diese massiven Schäden deuteten darauf hin, dass die dokumentierte Wassertemperatur von 80 °C noch überschritten wurde.

Wenn auffällig heißes Wasser aus dem Hahn kommt oder aus den Leitungen ein Knistern zu hören ist, so ist das ein Hinweis auf den Ausfall der Temperaturregelung. Ein Fachmann sollte sich die Installation so schnell wie möglich ansehen. Treten nach einer Desinfektion oder dem Ausfall der Temperaturregelung Schäden an einem Rohrabschnitt auf, so ist ein Austausch der gesamten Leitung angezeigt, weil sie wahrscheinlich nicht nur lokal geschwächt wurde.
