Die häufigsten Brandursachen

Schäden an Armaturen von Blanco

Betriebsbedingungen in Bauphasen

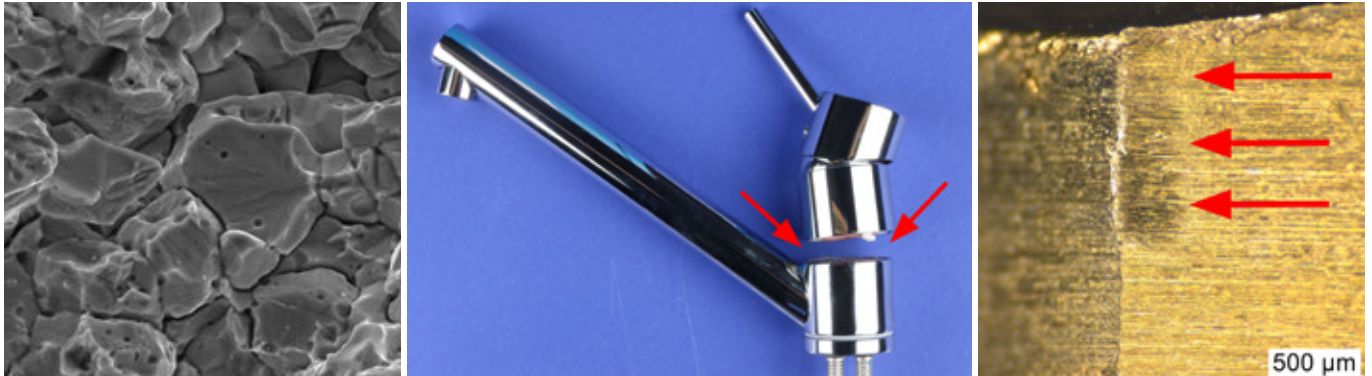
Die Armatur ist zwischen dem drehbaren Auslauf und dem Gehäuse für die Kartusche gebrochen. Die 7000-fach vergrößerte Bruchfläche (links) zeigt Strukturen von Spannungsrisskorrosion. Rechts sind Werkzeugspuren zu erkennen, die bei der Endmontage entstanden sind.

Der drehbare Auslauf der Küchenarmatur war abgebrochen. Das defekte Bauteil wurde zur Ermittlung der Schadenursache an das IFS geschickt

und war den Gutachtern dort nicht unbekannt: Das IFS hat bereits eine Reihe von ähnlichen Schadenfällen untersucht, bei denen es zu Brüchen an Küchenarmaturen der Serie „Blanco Antas HD“ gekommen ist. Die Laboruntersuchungen zeigen, dass mehrere Faktoren zu Spannungsrisskorrosion im Armaturengrundkörper führen:

Der Messingwerkstoff weist eine erhöhte Härte auf, außerdem ist das Bauteil im Bruchbereich sehr dünnwandig. Darüber hinaus gibt es bei den untersuchten Armaturen Werkzeugspuren an einem Kartuschenhaltering, die auf einen unüblich hohen Kraftaufwand bei der Endmontage im Werk des Herstellers hinweisen. Die genannten Faktoren können zu erhöhten Zugspannungen im Armaturengrundkörper führen. Bei einem Messingbauteil, das mit Leitungswasser in Kontakt steht, sind damit alle Voraussetzungen für Spannungsrisskorrosion erfüllt. Die elektronenmikroskopische Untersuchung der Bruchflächen zeigt bei allen geschädigten Bauteilen das charakteristische Bild dieser speziellen Korrosionsart.

Alle betroffenen Armaturen, die das IFS untersucht hat, wurden laut Kennzeichnung im ersten und zweiten Quartal 2022 gefertigt. Bei fast allen handelt es sich um das eingangs erwähnte Modell Blanco Antas HD.

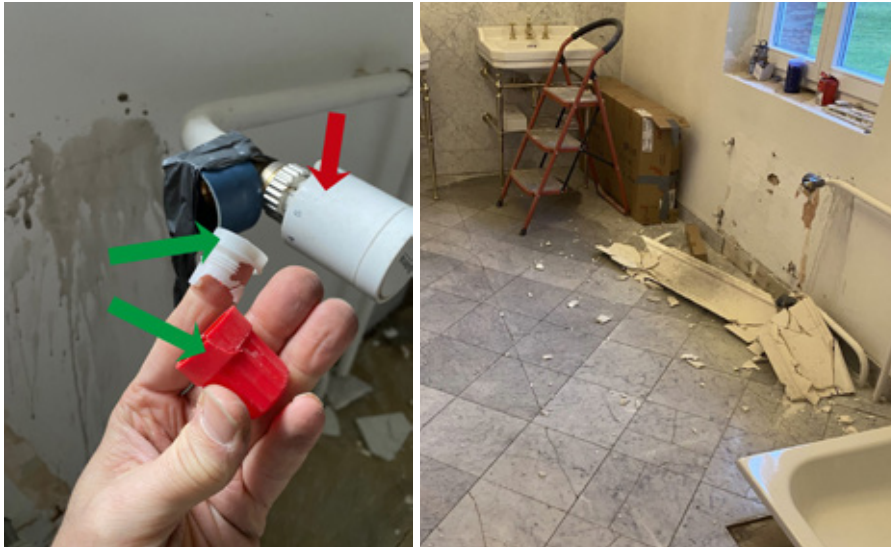
Die Bilder illustrieren das zweite Schadenbeispiel: Der Thermostatkopf (roter Pfeil) wurde erst nach dem Schaden montiert. Vorher war auf dem Ventil nur eine zweiteilige Bauschutzkappe montiert (grüne Pfeile). Das rechte Bild zeigt den Stuck, der an dieser Stelle von der Decke fiel und die Kappe traf. Das Ventil wurde dabei geöffnet.

als eine IFS-Gutachterin das Schadenobjekt untersuchte. Sie stieß auf ein einfaches Versäumnis und einen unglücklichen Treffer: Das Wasser war aus einem Heizkörperventil gelaufen. Der entsprechende Heizkörper im Badezimmer war zu diesem Zeitpunkt demontiert gewesen. Vor- und Rücklauf des Heizkörperanschlusses waren mit Pappringen und Klebeband verschlossen worden, um sie vor Schmutz zu schützen. Das Ventil war lediglich mit einer provisorischen Bauschutzkappe verschlossen.

Zu dem Schaden war es gekommen, als ein Stück Stuck von der Decke fiel. Der Stuck traf das Heizkörperventil, schlug die Bauschutzkappe ab, und das Ventil wurde dabei geöffnet. Nun konnte Wasser austreten, weil die Heizkörperanschlüsse nicht mit Blindkappen zugesetzt wurden. Der Schadenauslöser war hier ein unglücklicher Zufall. Die eigentliche Ursache war jedoch ein klares Versäumnis. Wenn ein Heizkörper bei laufender Heizung abgebaut wird, müssen die Anschlüsse mit Blindstopfen versehen werden, um die Eigensicherheit der Installation wieder herzustellen.
