Korrosion

IFS checkt Leitungssysteme
von Sprinkleranlagen

Wenn Brandschutz rastet und rostet

Korrosion in Sprinkleranlagen ist ein kostspieliges, aber nahezu unvermeidliches Problem

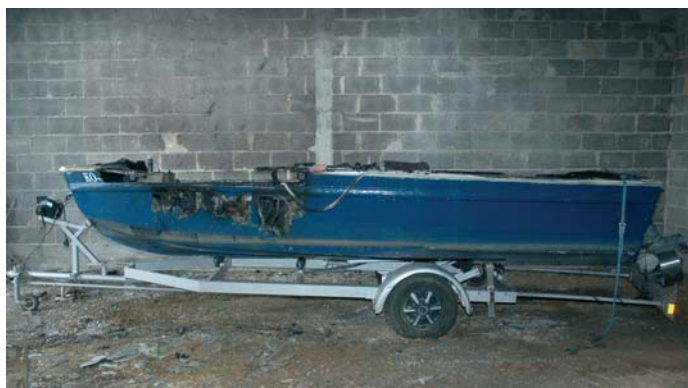
Der Rumpf des Bootes ist noch recht gut erhalten, während es innen vollständig ausbrannte.

Die IFS-Gutachter Jürgen Hoyer und Dr. Götz Milkereit ermittelten vor Ort die Schadenursache: Im Brandschutt fanden sie Reste der Benzinleitung aus Gummigewebeschlauch und konnten deren Verlauf entlang der steuerbordseitigen Wand rekonstruieren. Der Schlauch war im Laufe der Jahre porös geworden, so dass Komponenten des Kraftstoffes entweichen konnten. Sie hatten sich in der Bilge – das ist der durch den Fußboden abgedeckte, spitz zulaufende Teil des Rumpfes – gesammelt, wo daraufhin ein zündfähiges Gas-Luft-Gemisch entstand. Ein Funke beim Starten des Motors genügte, um die Explosion auszulösen.

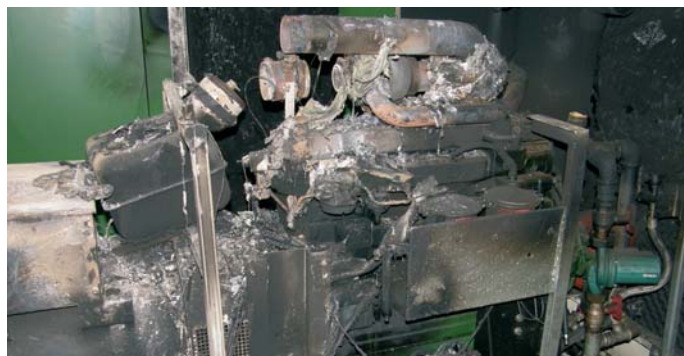
Der Dieselmotor des Blockheizkraftwerkes nach dem Feuer

Eine Heizzentrale für mehrere Wohnblocks war Schauplatz dieses Feuers, dessen Ursache Dr. Andreas Pfeiffer, Leiter der IFS-Außenstelle Südwest, ermittelte. Das Spurenbild verriet einen Brandausbruch im Bereich eines Blockheizkraftwerkes (BHKW), das sich zum Schadenzeitpunkt noch im Probebetrieb befunden hatte. Anhand der Brandzehrungen grenzte der Gutachter den Ursprung des Feuers weiter auf den Dieselmotor ein, wobei er einen elektrotechnischen Defekt ausschließen konnte – es gab keine Hinweise auf einen Kurzschluss. Bei der weiteren Untersuchung des Motors fiel ihm auf, dass die Verbindung zwischen Schlauch und Stutzen am Ölabblass der Motorölwanne nicht kraftschlüssig angezogen war und sich oh-

ne merklichen Kraftaufwand abziehen ließ. Wegen der massiven Brandzehrungen konnte Dr. Pfeiffer nicht mehr feststellen, ob auch die Verbindungen im Brandbereich mangelhaft waren. Eine Fehlermeldung, die eine halbe Stunde vor dem Schaden in der Steuerung der Anlage auflief, hatte jedoch vor einem zu niedrigen Öldruck im System gewarnt. Offenbar war Öl ausgelaufen. In jedem

Fall kam es im Anschluss zu einer Unterversorgung des Turboladers mit dem für die Lagerkühlung und Schmierung notwendigen Motoröl. Der Turbolader überhitzte, und in der Folge wurden brennbare Materialien in seiner Nähe zerstört – unter anderem der Anschluss-Schlauch der Ölschmierung. Hier austretendes Öl entzündete sich an den heißen Metalloberflächen. Ursache des Feuers war also ein Schaden im Bereich des wenige Stunden vor dem Brand gewarteten Dieselmotors.

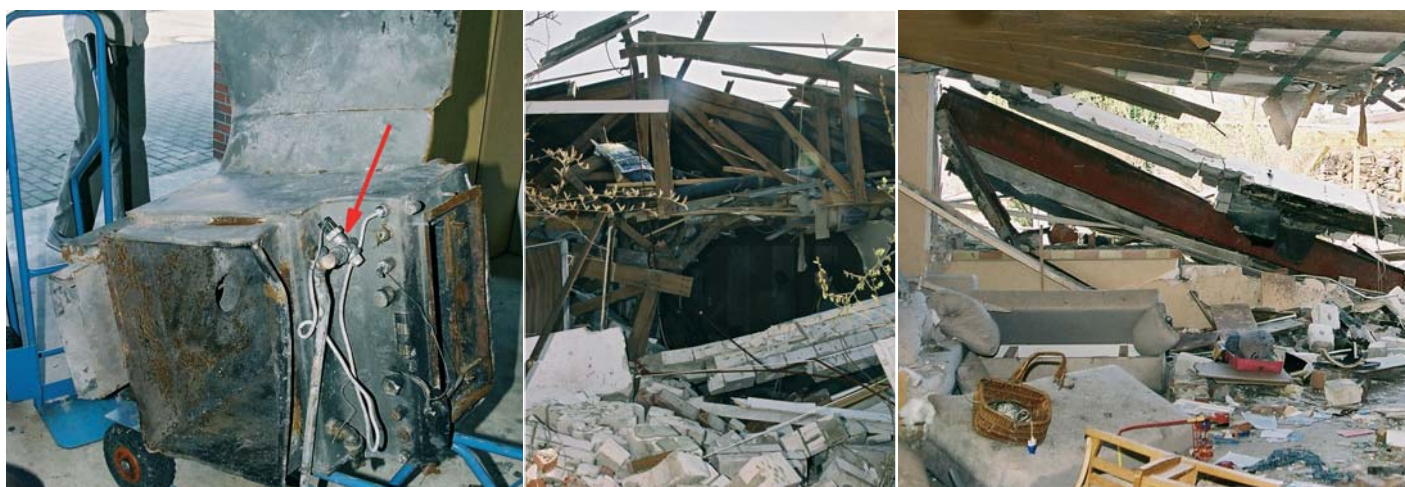
Eindrücke von einer Schadenstelle: Der Kessel (links) flog quer durch das Wohnzimmer (rechts) und riss die Außenwand des Wohnhauses ein.

Das IFS hat bereits eine ganze Reihe von Fällen untersucht, bei denen eine solche Zusatzheizung nicht fachgerecht installiert oder einfach falsch betrieben wurde. Wenn der Druck im Kessel nicht entweichen kann, weil jemand die Ventile zur Heizungsanlage zuge dreht hat oder und der Kessel weder ein Sicherheitsventil noch eine thermische Ablaufsicherung besitzt, dann bauen sich gewaltige Kräfte auf. Siegfried Stief, Gutachter aus der IFS-Abteilung Feuer, hat mehrere Fälle untersucht, bei denen sich Kaminkessel durch den Druck aus den Verankerungen gerissen und nach einem Flug quer durch den Raum eine Schneise der Verwüstung hinterlassen haben.
