**Feuchteschäden**

Zahl der Schadenfälle steigt kontinuierlich

Schwerpunkt-Thema Feuchteschäden

Das IFS beobachtet eine deutliche und dauerhafte Zunahme der Schadenfälle

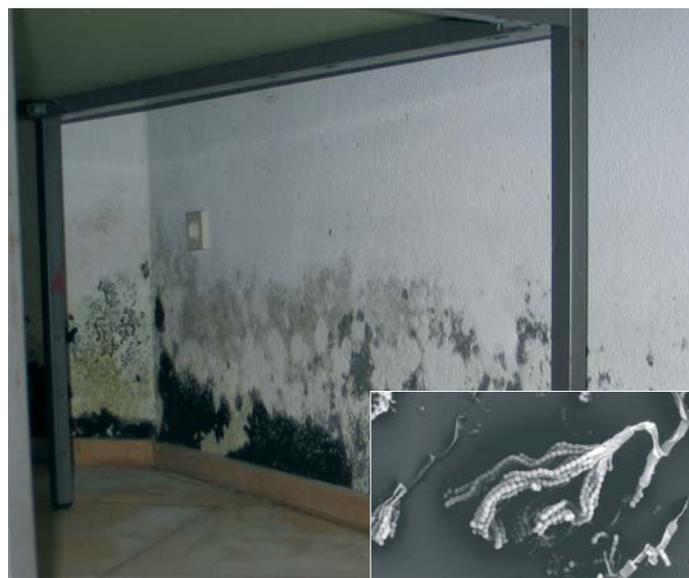
Schimmelpilzbefall an Wänden; ein Schimmelpilz unter dem REM

Der Grund für die steigende Zahl der Untersuchungen ist nicht nur das wachsende Bewusstsein in der Öffentlichkeit für gesundheitliche Risiken durch Schimmelpilze. Auch an durchfeuchteten Baustoffen kann es zu einer bleibenden Beeinträchtigung und Wertverlust kommen. Zudem erhöhen teilweise neue Bauweisen die Schimmelneigung: Bessere Isolierungen sparen Heizenergie. Doch sie halten nicht nur Wärme, sondern auch Feuchtigkeit im Gebäude. So geht manche Rechnung am Ende nicht auf, wenn die nötigen Belüftungsmaßnahmen nicht berücksichtigt wurden. Warme Luft ist in der Regel feuchter als kalte. Daher ein Tipp für die kommenden Sommertage: Lüften sollte man, wenn es draußen kälter ist als drinnen, also morgens früh und abends spät – dies

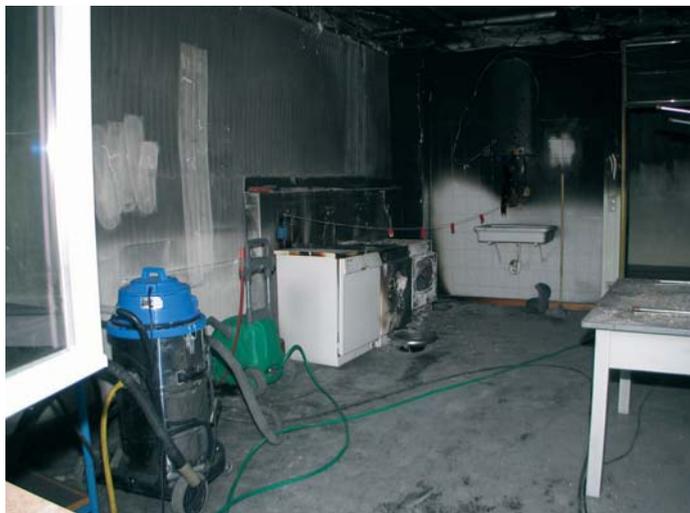
Blick vom Schulhof in den Brandraum in einer Schule

Bei einem Schadenfeuer werden in der Regel weite Bereiche, die nicht direkt vom Brand betroffen sind, durch Ruß und Rauchgaskondensate verunreinigt. Diese Brandfolgeschäden sind oft erheblich und fordern sehr unterschiedliche Maßnahmen. Während manche, leichte Beaufschlagungen einfach mit haushaltsüblichen Reinigungsmitteln entfernt werden können, enthalten

andere gefährliche Substanzen, wie Polycyclische Aromatische Kohlenwasserstoffe (PAK), und müssen von Profis beseitigt werden. Eines gilt bei Brandfolgeschäden jedoch immer: „Schnell muss es gehen“, sagt Dr. Jacob Duvigneau, im IFS Fachverantwortlicher für Brandfolgeschäden. Bei Kunststoffen, zum Beispiel PVC-Fensterrahmen, nimmt der Reinigungserfolg mit der

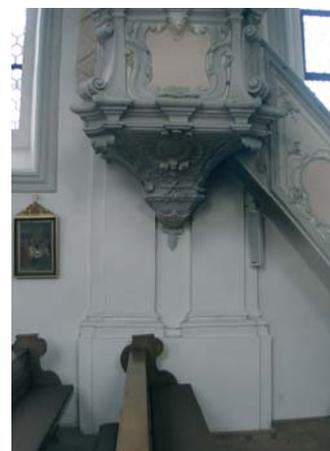
Brandfolgen in einer Kirche: Die Unterseite der Kanzel ist stark verunreinigt.

Zeit schnell ab. Auch wer eine Maschine nach einem Brandschaden retten möchte, handelt am besten sofort, denn Rauchgase wirken in der Regel korrosiv. Dies gilt auch für Löschpulver, wie es in kostengünstigen Handfeuerlöschern enthalten ist. Das Pulver lässt sich zudem schwer entfernen und richtet bei kleinen Bränden im Haushalt oft mehr Schaden an als die Flammen. Das IFS ermittelt bei Brandfolgeschäden Art und Umfang der Verunreinigungen und erstellt auf dieser Basis einen Sanierungsplan mit Sanierungs-, aber auch Entsorgungs- und Arbeitsschutzmaßnahmen gemäß den Richtlinien zur Brandschadensanierung (VdS 2357). Oft sind dabei Besonderheiten zu beachten, wenn zum Beispiel in einer Kirche Fresken, Reliefs oder wertvolle Kirchenorgeln betroffen sind. Wichtig ist auch, schnell zu entscheiden, welche Bereiche wegen Gesundheitsgefährdung gesperrt werden müssen und welche weiter genutzt werden können. Dies gilt zum

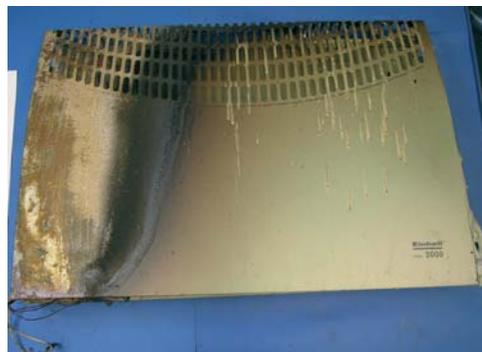
Als die Feuerwehr die Tür zur Souterrainwohnung in einem Mehrfamilienhaus öffnete, um dort einen Brand zu bekämpfen, fand sie den Bewohner bewusstlos im Flur liegend. Der Mann verstarb noch an der Schadenstelle. IFS-Gutachter Arnt Engfeld untersuchte den Fall und stellte fest, dass das Feuer von einer Konvektionsheizung ausgegangen war. Konvektoren werden häufig als Zusatzheizungen eingesetzt, gerade vor großen Fensterflächen. Sie erhitzen kalte Luft mit elektrischen Heizelementen. Bei der Untersuchung des Gerätes im Elektrolabor fand Arnt Engfeld eine Beschädigung an der geräteinternen Klemmverbindung der Netz-

anschlussleitung an die im Gehäuse verbauten Komponenten. Hierdurch war es zu einer lokalen Überhitzung und schließlich zur Entzündung von Kunststoffbauteilen gekommen. In der Schadenbank des IFS fand der Gutachter zwei weitere Fälle, bei denen baugleiche Geräte aus dem gleichen Grund ein Feuer verursacht hatten.

Die Konvektionsheizung aus dem geschilderten Fall: Deutlich ist der Schadensschwerpunkt zu erkennen.

Der Hersteller, die „Einhell Germany AG“, ruft die Serie über seinen Internetauftritt www.einhell.com sowie über die europäische Datenbank für Produktsicherheit,

RAPEX, wegen Brandgefahr zurück. Es handelt sich um die Konvektionsheizungen „KON 2000“ und „KON 2000 TT“, die zwischen 2004 und 2007 an den Handel ausgeliefert wurden. Die von der Rückrufaktion betroffenen Geräte sind an den Artikelnummern 23.286.00 oder 23.386.50 und der I.-Nr. 01014 auf dem Typenschild an der Gehäuserückseite zu erkennen.

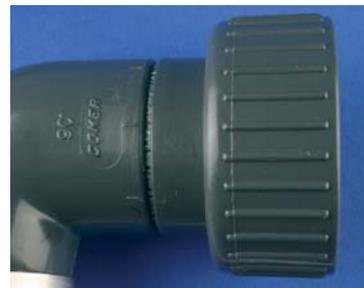
Nur zwölf Wochen lagen zwischen zwei Leitungswasserschäden in einem Restaurant. Beide waren von der Entsalzungsanlage für die Geschirrspülmaschinen und dort von einer undichten Verbindung am Übergang der Pumpe zur Transportleitung aus PVC ausgegangen.

Das IFS untersuchte den Fall vor Ort und später die schadenauslösenden Verbindungen im Labor. Die Trennung der Schraubverbindung wurde – in beiden Fällen – durch zu hohe Temperatur- und Druckeinwirkungen verursacht. Diese schadenursächlichen Bedingungen konnten wegen eines Defektes an einem Ausdehnungsgefäß auftreten. Ein Jahr vor dem ersten Schaden war die Anlage gewartet und nach diesem repariert worden. Sowohl bei der Wartung als auch bei der Reparatur wurde dem defekten Ausdehnungsgefäß keine Beachtung geschenkt.

Am Verbindungsstück ist die Klebeverbindung auseinandergedrückt

ner Holzbalkendecke aufgebaut, und es gab keinen Bodenablauf. In der Montageanleitung des Herstellers wurde dieser jedoch ausdrücklich in unmittelbarer Nähe gefordert. Durch die Nichteinhaltung der Herstellervorgaben wurde das Schadenausmaß erheblich vergrößert, da das ausgetretene Wasser bis in die Erdgeschossräume lief. „Bei der Risikobewertung wasserführender Anlagen sollte der Ausfall eines Anlagenteils und die daraus möglichen Folgen für einen Wasserschaden mit geprüft werden“, empfiehlt Dr. Thorsten Pfullmann, im IFS Fachverantwortlicher für den Bereich Leitungswasserschäden. „Für eine klare Zuordnung der Verantwortlichkeiten im Schadenfall sollte die fachgerechte Montage und Einhaltung der Herstellerangaben schriftlich zugesichert vorliegen.“

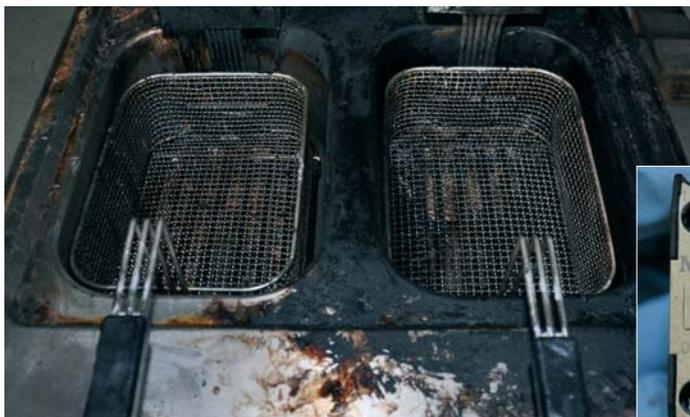
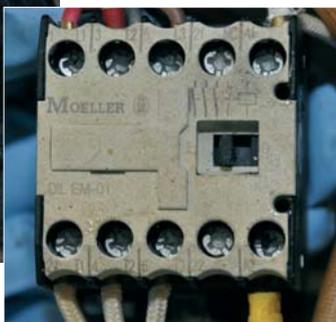
Blick auf die Fritteuse mit Schadensschwerpunkt im rechten Becken. Rechts: der defekte Schalter

Am Schadentag war ein Defekt am Heizelement des rechten Frittierbeckens aufgetreten. Der Fachmann wechselte das Heizelement aus und verließ nach einem circa zehnmütigen Probetrieb des Gerätes die Gaststätte. Daraufhin wurde der Betrieb des Frittierbeckens fortgesetzt. Eine Viertelstunde später kam es zum Schadenfeuer in der Küche, weil das Frittierfett überhitzte.

Bei der Untersuchung des Gerätes im Labor fand der Gutachter einen Defekt an einem elektromechanischen Schalter, der zu den elektrischen Steuereinrichtungen der Fritteuse gehörte. Er befand sich permanent in dem Schaltzustand, der die Energiezufuhr zum Heizelement herstellte. Die Tatsache, dass das Frittierfett überhaupt überhitzen konnte, belegte zudem, dass auch der Sicherheitstemperaturbegrenzer zum Schadenzeitpunkt nicht funktionierte. Die Ergebnisse der Laboruntersuchung sprachen ebenfalls dafür. Bei einer Sicherheitsprüfung hätte der Monteur diese Fehlfunktionen bemerkt und den Schaden so verhindern können.

die vorgeschriebene Prüfung der Sicherheitskomponenten durchzuführen.

Bei der Ursachenermittlung nach einem Schadenfeuer in der Küche eines Gastronomiebetriebes stieß Gutachter Dr. Klaus Enk auf ein im IFS bereits bekanntes Problem: Ein Monteur hatte nach der Reparatur an einer Fritteuse versäumt,
