Institut für Schadenverhütung
und Schadenforschung
der öffentlichen Versicherer e.V.

Leitungswasserschäden

Schadenschwerpunkt Flexschläuche

Zehntausende Schäden pro Jahr geben zu denken

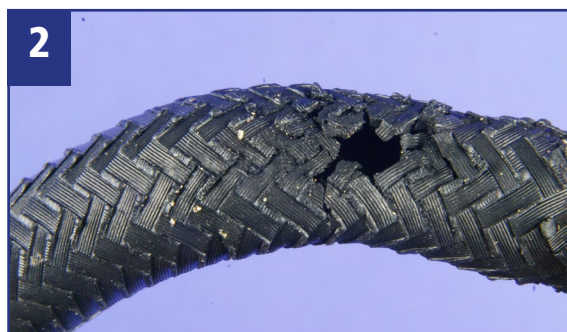
Durch Demontage des als äußere Hülle dienenden Edelstahlgeflechts wurde der innere Gummischlauch freigelegt. Deutlich ist die Schadenstelle auf Bild 2 zu erkennen. Der Gummi-Innenschlauch war insgesamt sehr spröde und brach bei der Präparation über den vollen Querschnitt. Nun wurde erkennbar, dass die Innenseite des Schlauches völlig versprödet ist. Zahlreiche Risse zeigten sich (Bild 3).

Bild 2: Der ca. 6mm große Wanddurchbruch ermöglichte den Austritt größerer Mengen Warmwassers.

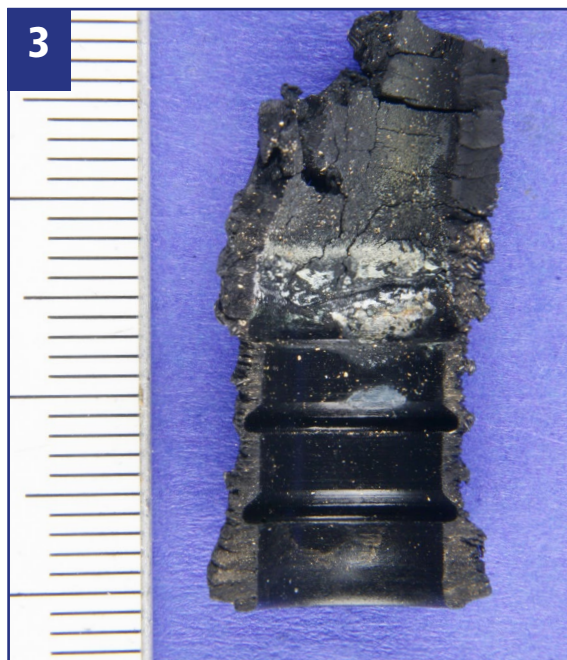
Diese Versprödung stellt eindeutig die Schadenursache dar. Ob diese Versprödung primär auf die zu hohe Betriebstemperatur oder auch auf Materialfehler zurückzuführen ist, spielt für den das IFS beauftragenden Versicherer keine Rolle mehr, da mögliche Ansprüche an den Hersteller nach 11 Jahren ohnehin verjährt sind.

Bild 3: Deutlich ist auf der Innenseite des Schlauches Rissbildung durch Versprödung des Materials sichtbar.

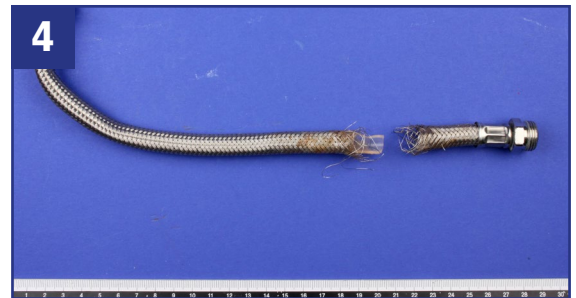
Der schadenursächliche Schlauch wurde an das IFS übersandt. Hier sollte die Schadenursache ermittelt werden. Bei dem übersandten Schlauch handelte es sich um ein DVGW-zertifiziertes Produkt, das von einer ortsansässigen Fachfirma eingebaut wurde. Wie Bild 4 zeigt, war der Schlauch beim Platzen in zwei Teile zerrissen worden. Bei der näheren Untersuchung des Schlauchs waren am Edelstahlgeflecht deutliche Spuren von Korrosion in Form brauner Beläge sichtbar (Bild 5). Zahlreiche Brüche und Anrisse waren außerdem am Edelstahlgeflecht erkennbar. Braune Beläge fanden sich auch an der Oberfläche des im Inneren befindlichen Silikonschlauches.

Bild 4: Der schadenursächliche, flexible Schlauch war in zwei Teile gerissen.

Wie die überaus große Zahl von Leitungswasserschäden durch flexible Anschlusschläuche zeigt, scheint dies nicht auszureichen. Regelmäßige Sichtkontrollen sind angezeigt. Sofortiger Austausch sollte erfolgen, wenn dabei Korrosionsprodukte und/oder andere Ablagerungen erkennbar sind. Es kann auch nicht schaden, solche Schläuche nicht erst nach der Grenznutzungsdauer – sondern bereits deutlich früher – zu erneuern. Installateure sollten ihre Kunden darauf hinweisen – denn Letztere sind mit der Thematik nicht vertraut.

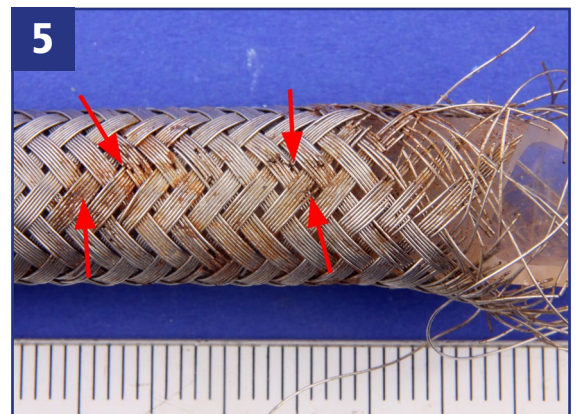
Bild 5: Das äußere Edelstahlgeflecht zeigt deutliche Spuren von Korrosion.
