Typische Brandschäden der kalten Jahreszeit

Wie das IFS Schimmelschäden untersucht

Frostschäden zeigen sich oft erst im Frühjahr

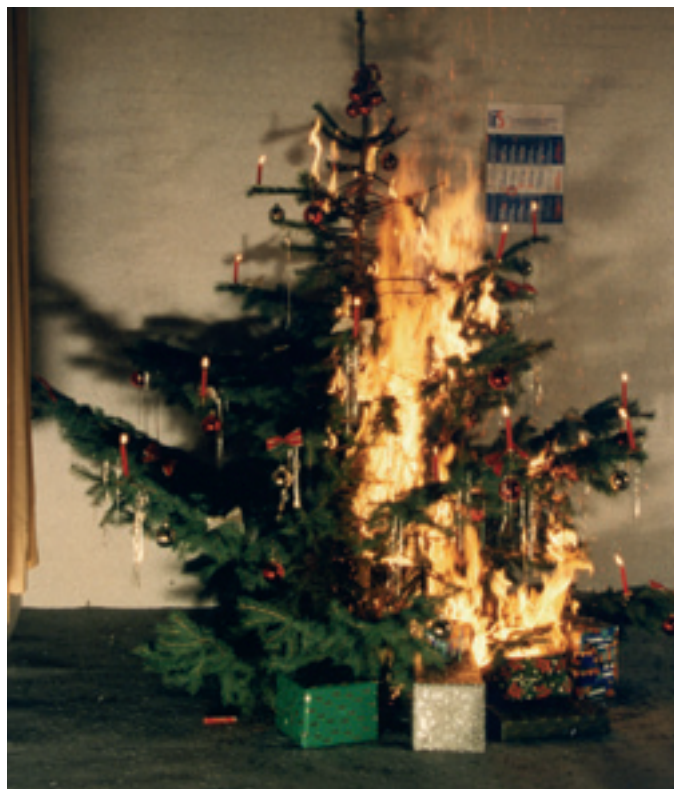
Ein brennender Weihnachtsbaum im Brandraum des Institutes

Für die Abteilung Feuer des IFS ist die Adventszeit gewöhnlich nicht unbedingt besinnlich. An langen Winterabenden brennen in vielen Haushalten Kerzen – und so manche davon unbeaufsichtigt. Je weiter es auf das Weihnachtsfest zugeht, desto stärker häufen sich die Brandschäden. Der Adventskranz, dessen Kerzen mit jedem Sonntag kleiner werden und die Flammen somit den zusehends trockeneren Tannenzweigen näher rücken, ist nach wie vor eine häufige Schadenursache. Auch die Tradition, den Christbaum anstelle einer elektrischen Lichterkette mit Baumkerzen zu bestücken, wollen sich viele der Stimmung wegen nicht nehmen lassen. Ein gefüllter Wassereimer neben dem Baum scheint jedoch weit weniger romantisch und wäre auch nur die Rettung, wenn jemand sehr schnell reagierte. Die Geschwindigkeit und Gewalt, mit der eine trockene Tanne abbrennt, wird von den meisten stark unterschätzt. Gerät der Weihnachtsbaum in Flammen, so kann der Druck durch die erhitzte Luft in der festlichen Stube so stark ansteigen, dass sich nicht einmal mehr die Tür öffnen lässt. Fettbrände sind das ganze Jahr hindurch ein Problem, mit dem sich das Institut im IFS-Report und im „schadenprisma“ bereits ausführlich auseinandergesetzt hat. Die Adventszeit und das Fest selbst sind willkommene Anlässe, um Gäste einzuladen und zu bewirten. Stress und daher Unachtsamkeit durch mehr Arbeit in der Küche und Gäste, die vielleicht bereits vor der Tür stehen, bewirken, dass auch in diesem Bereich die Zahl der Brandschäden deutlich ansteigt.

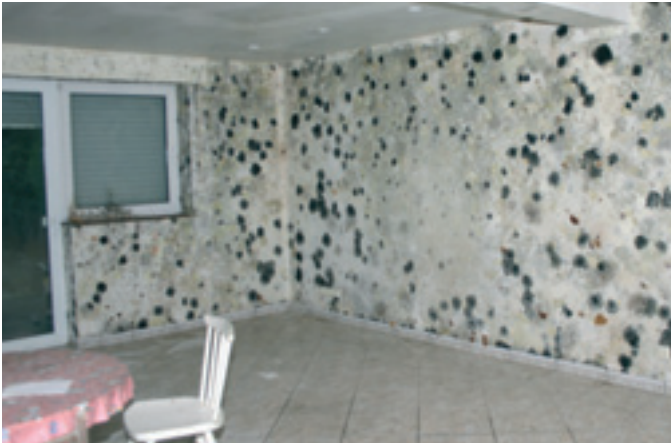
Schimmelschaden nach einer Durchfeuchtung in einem leer stehenden Gebäude

Schimmel ist nicht nur unappetitlich, er kann auch die Gesundheit gefährden und muss daher sachgerecht beseitigt werden. Wenn es nach einem Feuchteschaden zur Schimmelbildung kommt, muss die Sanierung gut geplant sein. Voraussetzung hierfür ist, die Ursache sowie Art und Umfang des Schimmelfalls zu kennen. Nur durch eine fachgerechte Beurteilung der Schäden und ihrer Gefahren ist es möglich, den Sanierungsaufwand rich-

So vielfältig die Gebäudeausstattung und -nutzung ist, so verschieden sind auch die Schadenbilder nach einer Durchfeuchtung. Eine allgemeingültige Vorgehensweise für die Untersuchung gibt es daher nicht. Auch können keine verbindlichen Grenzwerte festgelegt werden, wie bei anderen Schadstoffen. Da Schimmelkeime ein natürlicher und allgegenwärtiger Bestandteil der Umwelt sind, unterliegt ihre Konzentration in der Luft sehr großen Schwankungen.

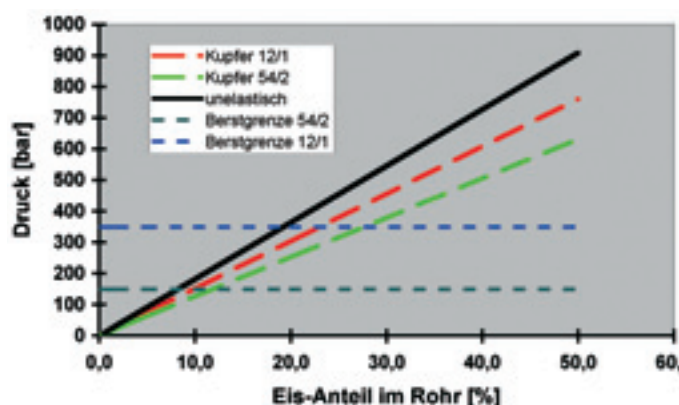
Die Grafik verdeutlicht, wie stark der Druck in einer von Frost betroffenen Leitung steigt.

Kann ein Wasserschaden im mollig beheizten Badezimmer oder gar im Frühjahr bei deutlichen Plus-Temperaturen auf Frost zurück zu führen sein? Die Abteilung Technik des IFS hat zahlreiche solcher Fälle untersucht und beantwortet die Frage mit einem klaren Ja. Wenn eine Wasserleitung mit dem zugelassenen Druck von zehn bar betrieben wird, hält sie 50 Jahre. Sie platzt erst bei 60 bis 100 bar. Einen so hohen Wert zu erreichen, scheint zunächst einmal recht unwahrscheinlich, doch es geht schneller als man denkt, wie schon mancher Hausbesitzer erfahren musste. Friert ein Rohr von einem

Meter Länge auf zehn Zentimetern ein, dann steigt der Druck in der Leitung auf 80 bis 90 bar. Ein Riss oder eine aufgeplatzte Stelle entsteht nicht immer dort, wo das Rohr eingefroren ist. Das Eis wächst, drängt das Wasser in der Leitung zurück und der Schaden entsteht an einer Schwachstelle. Bei Heizungsanlagen sind das oftmals die Heizkörper, bei Rohrleitungen zum Beispiel Richtungsänderungen wie Winkel und Bögen. Zeitlich treten Schäden häufig erst dann auf, wenn der Frost aus der Leitung entweicht. Ein Beispiel: Eine Rohrleitung vom Haus zu einem Wasserhahn im Garten friert
