schadenprisma

Das Info-Angebot zur
Schadenforschung

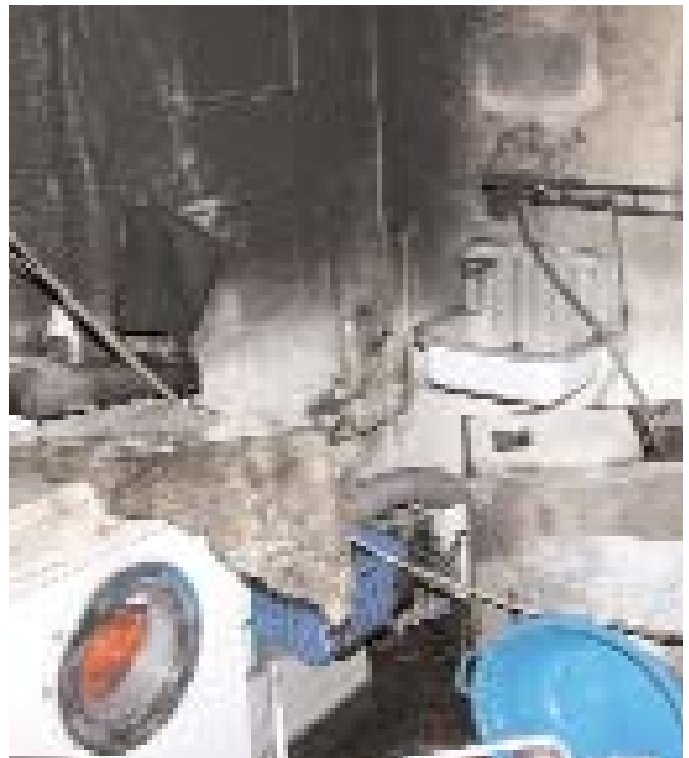
Ein Schadenbeispiel des IFS: Nach einem Feuer im Keller findet ein Gutachter Kurzschluss-Spuren. Lesen Sie mehr dazu im aktuellen „schadenprisma“. Foto: IFS

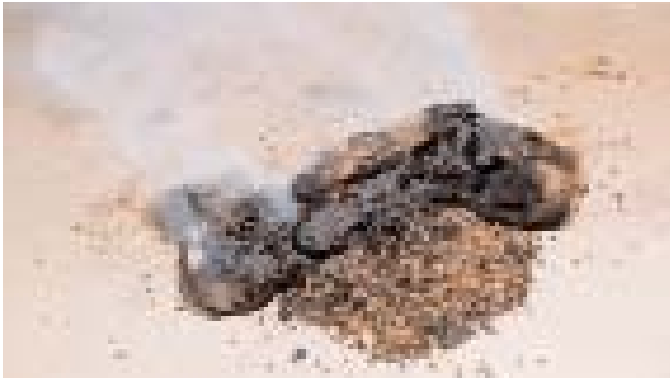
Durch das Erwärmen in der Mikrowelle kam es zur Überhitzung

Zunächst war es nur die formlose Anfrage eines Schadenregulierers. Eine Versicherungsnehmerin hatte ein in der Mikrowelle erhitztes Körnerkissen in ihr Bett gelegt, und es kam zu einem Brandschaden. Zwar gab es keinen Auftrag zur Begutachtung des konkreten Schadenfalles, doch IFS-Gutachter Alfons Moors begann zu recherchieren. Das Ergebnis: Wenn Körnerkissen in einem Mikrowellengerät erwärmt werden, können sie überhitzen. In der Regel bestehen die so genannten „trockenen

Das Erhitzen im Backofen ist gewöhnlich kein Problem; hier wird die Wärme relativ gleichmäßig von außen zugeführt. Ein Mikrowellengerät erwärmt die Kissenfüllung jedoch von innen und führt die Energie zum Teil punktuell zu. Das bedeutet, dass an einigen Stellen die Glimmtemperatur von Baumwolle erreicht werden kann, ohne dass der Benutzer es sofort bemerkt. Da sich selbst die Hersteller

von Körnerkissen über diese Gefahr verwundert zeigten, sind Produktinformationen mit einem entsprechenden Warnhinweis selten. Zu Schäden dieser Art kommt es immer wieder, da Verbraucher häufig die Leistungstärke ihrer Mikrowellengeräte unterschätzen. Wer dennoch nicht darauf verzichten möchte, sein Körnerkissen mit Mikrowellen zu erhitzen, sollte eine niedrige Leistung wählen und das Kissen hin und wieder wenden, um die Körner zu mischen. So kann eine Überhitzung vermieden werden.
