**Frostschäden**  
Ursachen erkennen und  
Risiken einschätzen  
**Titel**

## Bringt der Klimawandel die Rettung?

## Frostschäden an Wasserleitungen

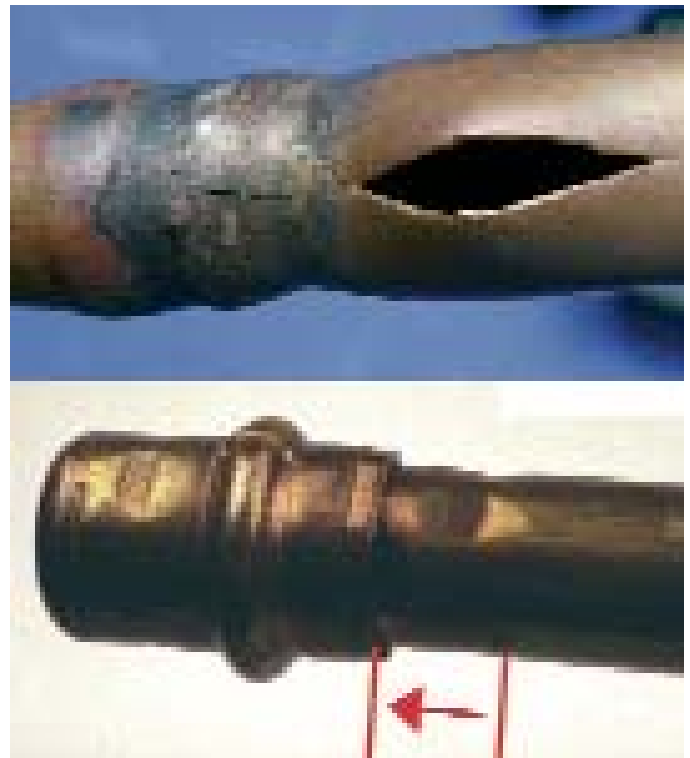
Zwei typische Frostschäden: Im oberen Bild ist das Rohr aufgeplatzt, im unteren wurde die Verbindung auseinandergedrückt (siehe Pfeil).  
Fotos: IFS

Wurden Rohre zusammengesweißt oder -gelötet, so versagt durch den angestiegenen Druck die schwächste Stelle des Materials – es entsteht das typische Schadenbild eines aufgeplatzten Rohres. Press- und Klemmverbindungen werden durch den Innendruck auseinandergedrückt. Hier ist im Nachhinein nicht erkennbar, ob es sich um einen Frostschaden oder eine Krafteinwirkung von au-

ßen handelt. Ein solcher Fall muss im Kontext der Wetter- und Einbaubedingungen betrachtet werden. Auch tritt ein Schaden nicht unbedingt genau dort auf, wo es Frost gab, denn der Druck steigt nicht an der eingefrorenen Stelle. Viele Schäden werden zudem erst bei steigenden Temperaturen im Frühjahr bemerkt und dann nicht mehr richtig zugeordnet. Es gibt also eine

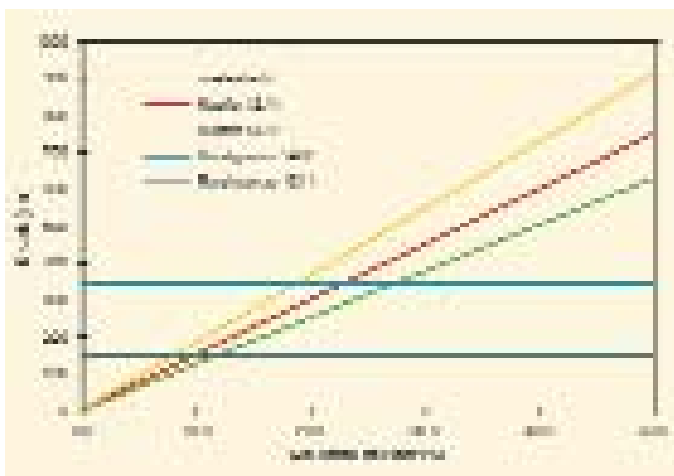
Druckzunahme in Wasserleitungen durch Eisbildung: Ein wachsender Eisanteil lässt den Innendruck schnell über die Belastungsgrenzen des Materials steigen.

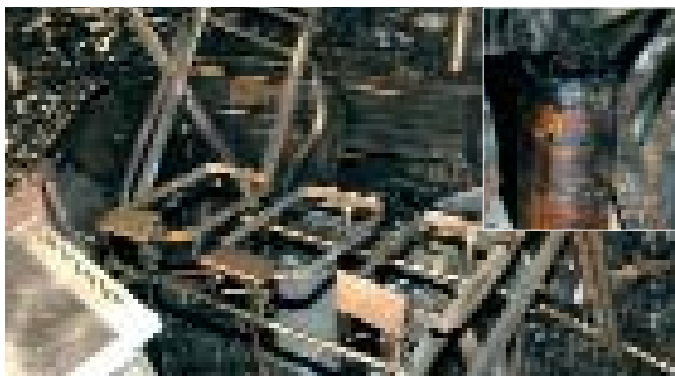
Im Brandschutt fand der Gutachter den Müllsackhalter und die Leinöldose (kleines Bild).

kalisierte Dipl.-Ing. Jürgen Hoyer vom IFS Wiesbaden dennoch einen deutlichen Brandschwerpunkt: Das Feuer war in einem Lager- und Werkstattraum im Erdgeschoss entstanden. Dort fand er die metallenen Überreste eines Müllsackhalters, in dem vor dem Schaden Kunststoffsäcke eingehängt waren. Die Versicherungsnehmerin und Betreiberin des Ladengeschäftes gab an, dort unter anderem mit Leinöl getränkte

Lappen entsorgt zu haben, die sie zum Behandeln der Holzmöbel benutzt hatte. Eine Dose des Öls fand Hoyer im Brandschutt.

Frisches Leinöl enthält so genannte Doppelverbindungen, die mit dem Sauerstoff der Luft gesättigt werden. Diese chemische Reaktion ist stark exotherm, das heißt, es wird Wärme freigesetzt. Eine größere Oberfläche, zum Beispiel durch das Zerknüllen des Lappens, und eine schlechte Wärmeabgabe, etwa durch das Zerknüllen des Lappens, begünstigen diesen Prozess. In der Regel gibt es auf den Verpackungen entsprechende Warnhinweise, damit die mit Öl getränkten Textilien in geschlossenen, nicht brennbaren Behältern aufbewahrt oder entsorgt werden. Diesen Sicherheitshinweis hatte die Versicherungsnehmerin jedoch nicht bemerkt oder aber ignoriert. So konnte es in dem Müllsack zur Selbsterwärmung kommen, bis schließlich brennbares Material Feuer fing.

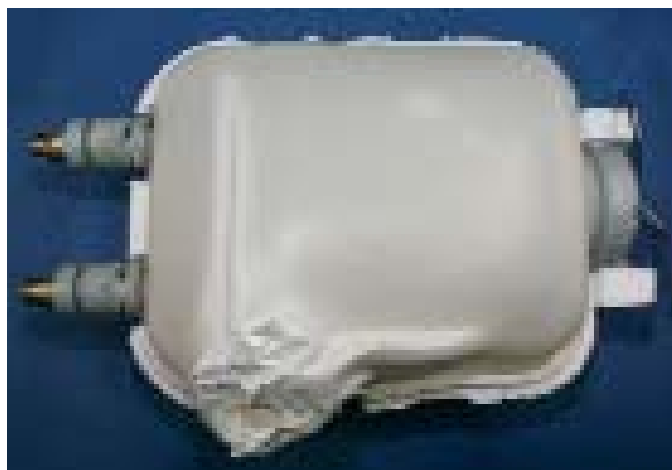
Der aufgeplatzte Innenbehälter eines drucklosen Warmwasserspeichers

Geräten selbst abgedruckt. Doch immer wieder tauchen Fälle auf, in denen offene Speicher über eine Druckarmatur direkt an den Kaltwasserzulauf angeschlossen wurden. Durch die Belastung kann der Innenbehälter aus Kunststoff platzen. Dann tritt kontinuierlich Wasser aus. Ist der Innenbehälter eines offenen Speichers tatsächlich trotz ordnungsgemäßer Installation undicht, kann maximal das darin enthaltene Wasser auslaufen – im Regelfall fünf bis zehn Liter. Treten größere Wassermengen aus, so liegt ein Installationsfehler auf der Hand.
