Installationsfehler
Handwerker lassen
Anleitungen außer Acht
Titel

Montageanleitung beachten !

Relativ häufig kommt es zu Leckagen an Pressverbindungen mit Mehrschichtverbundrohren

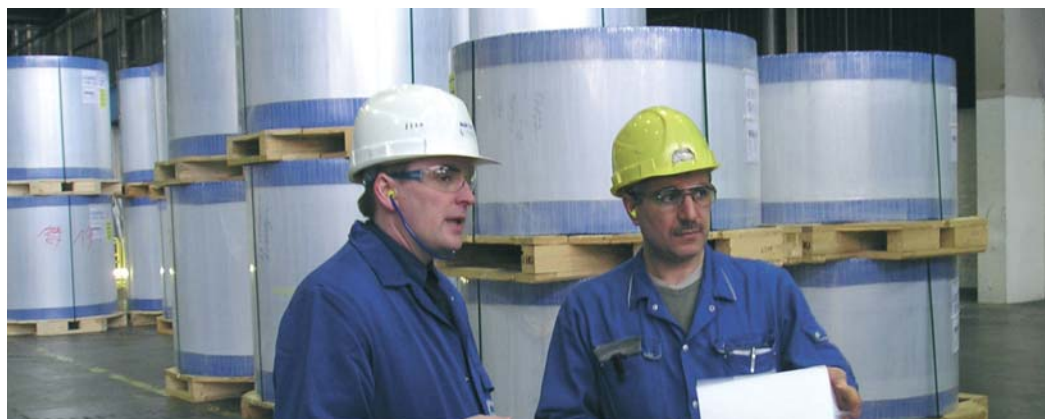
Umweltgutachter Dirk Horstmann (links) mit einem Mitarbeiter aus dem Versand beim Überwachungsaudit der Aluminium Norf GmbH

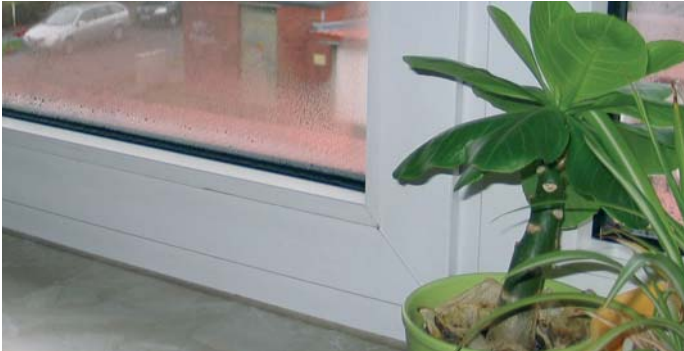
Ein deutliches Warnsignal: Wasser kondensiert an der Fensterscheibe.

nahme erreicht ist. Bei Sättigung der Luft, also bei 100 Prozent, kondensiert Wasser an den Oberflächen. An Fensterscheiben oder am Badezimmerspiegel kann man leicht sehen, wann dieser so genannte Taupunkt erreicht ist. Tapeten, Holz oder Wandputz nehmen Wasser hingegen auf, ohne sichtbare Tropfen zu bilden. So kann an diesen Flächen unbemerkt ein Schimmelwachstum einsetzen.

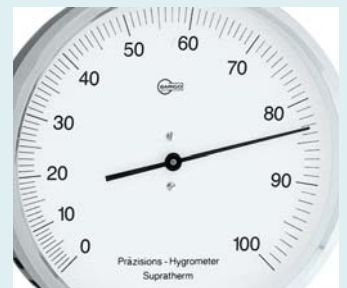
Hygrometer legen Schimmelrisiken offen.

Wichtig ist es also, die relative Luftfeuchtigkeit mit einem Hygrometer zu kontrollieren und den Wert gegebenenfalls durch gezieltes Lüften zu regulieren. Während der kalten Jahreszeit funktioniert dies zuverlässig, selbst an einem trüben Regentag: Angenommen, die Raumtemperatur beträgt 20 °C, die relative Luftfeuchtigkeit 60 %. Unter diesen Bedingungen beträgt die absolute Luftfeuchtigkeit 10,44 g/m³. Draußen liegt die relative Luftfeuchtigkeit bei 100 Prozent und es regnet. Die Temperatur beträgt nur 5 °C, so dass der absolute Wert des Wassergehalts der Luft bei 6,6 g/m³ liegt. Nach dem Lüften enthält auch die Raumluft diese 6,6 Gramm Wasser pro Kubikmeter. Durch die Heizung wird sie auf 20 °C erwärmt, und die relative Luftfeuchtigkeit sinkt auf nur noch 40 %.

Um einem Schimmelpilzbefall vorzubeugen, rät das IFS, die relative Luftfeuchtigkeit in den Wohnräumen und besonders im Bad und in der Küche regelmäßig zu kontrollieren. In einem gesunden Raumklima liegt die Feuchtigkeit etwa zwischen 40 und 65 %. In diesem Bereich besteht keine Gefahr eines Schimmelpilzbefalls. Kurzfristig darf dieser Wert auch immer wieder überschritten werden – zum Beispiel nach dem Duschen oder Kochen. Durch richtiges Lüften fällt das Hygrometer wieder in den „grünen Bereich“. Wichtig ist, dass die relative Luftfeuchtigkeit nicht dauerhaft über 65 % liegt. Denn dies würde günstige Wachstumsbedingungen für Schimmelpilze bedeuten, und der Befall wäre nur eine Frage der Zeit.

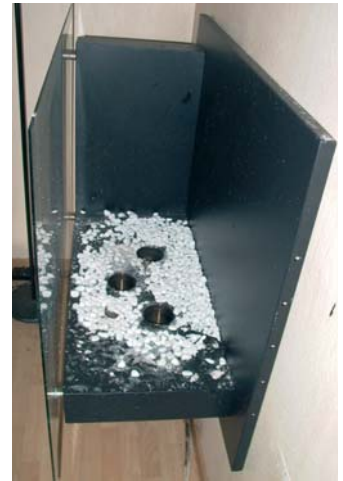
winn geben soll. Das Modell aus diesem Fall hatte drei Metalltöpfe, die sich in einem Blechkasten befanden. Dieses Element samt Rückwand wurde an der Zimmerwand montiert. Die Front bestand aus einer Glasplatte.

Die Seitenansicht des Gelkamins verdeutlicht den Aufbau.

um Bioalkohol/Ethanol handelte. Auch ein Hinweis, dass dieser flüssige Brennstoff ausschließlich in zugelassenen Geräten verwendet werden dürfe, fehlte nicht. Die Betriebsanleitung für den neuen Kamin hatte der Versicherungsnehmer jedoch nicht mehr. IFS-Gutachter Eckart Hoppe forderte die Anleitung per E-Mail beim Hersteller an und erhielt sie umgehend. In dem Dokument wurde ausdrücklich darauf hingewiesen, dass der Gelkamin ausschließlich mit handelsüblichem Brenngel oder Brennpaste betrieben werden durfte. Für flüssige

Brennstoffe war er nicht geeignet.

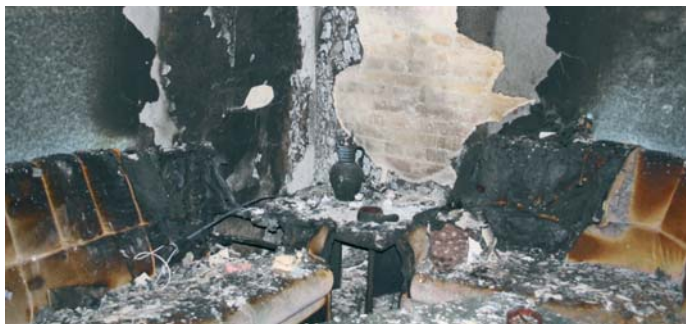
Das Feuer im Wohnzimmer erlosch von selbst.

Durch einen elektrotechnischen Defekt kam es zu einem Feuer im Wohnzimmer einer Etagenwohnung. Der Brand war in den frühen Morgenstunden im Bereich einer Steckdose in der Zimmerecke entstanden.
