Feuergefahr im Festtagstrubel

Gefahr für die Feuerwehr

Vernachlässigter Brandschutz

Pfusch bei der Installation

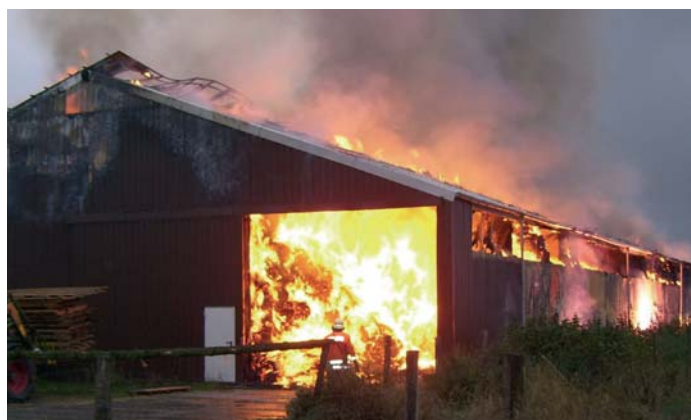
Die Feuerwehr kann den Ausbrand der Halle nicht verhindern.

Als besonders schwierig haben sich die Löscharbeiten erwiesen. Eine Photovoltaikanlage besteht aus einem Gleichspannungsteil, in dem von den Solarelementen auf dem Dach Sonnenenergie in elektrische Energie umgewandelt wird, und einem Wechselspannungsteil. Der Teil der Anlage, der hinter dem Wechselrichter liegt, kann in der Regel problemlos

abgeschaltet werden. Der Gleichspannungsteil jedoch nicht. Daher stehen die Feuerwehrleute einem unter Spannung stehenden Netz mit bis zu 1000 Volt gegenüber. Oftmals ist die gesamte Dachfläche mit Solarzellen bedeckt. Dies begünstigt die Brandausbreitung und erschwert der Feuerwehr den Zugriff. Bisher gibt es keine Bauvorschriften für die Anlagen. Darum müssen sich die Einsatzkräfte im Brandfall immer erst mit dem Aufbau beschäftigen und können nicht auf technische Standards hoffen. Um die Feuerwehrleute nicht zu sehr in Gefahr zu bringen, bleibt oft nur ein kontrollierter Abbrand des Schadenobjektes.

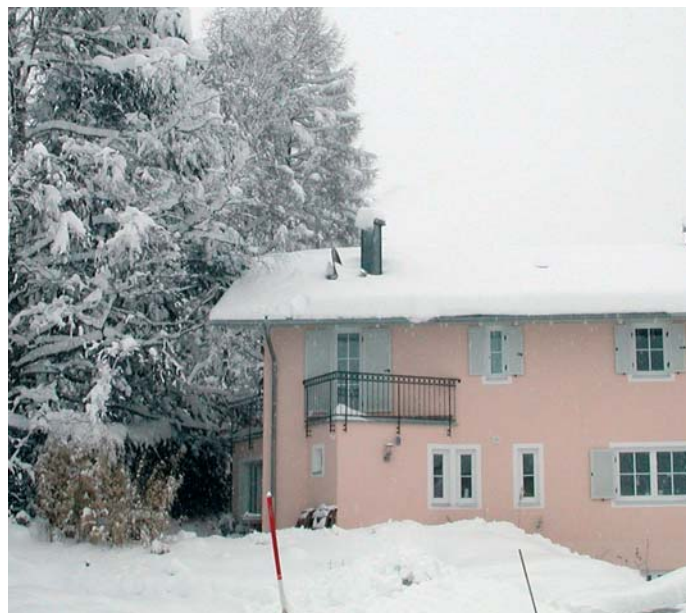
Leitungen zu dämmen, ist an sich eine gute Idee. Doch wenn Wärmeverlust verhindert werden soll, muss auch Wärme da sein. Wasserführende Leitungen in nicht frostsicheren Bereichen können durch Rohrbegleitheizungen geschützt werden. Aber welche Bereiche sind eigentlich frostsicher und welche nicht? Auf Dachböden und in Abseiten hält die Wärmedämmung häufig keiner Frostperiode stand. Den Leitungsverlauf zu kennen, ist darum sehr wichtig. Eine leere Leitung kann nicht zufrieren. Aber oft bleibt doch noch genügend Wasser in den Rohren, um ein neues

Leitungen im und am Haus sollten richtig und rechtzeitig vor Frost geschützt werden.

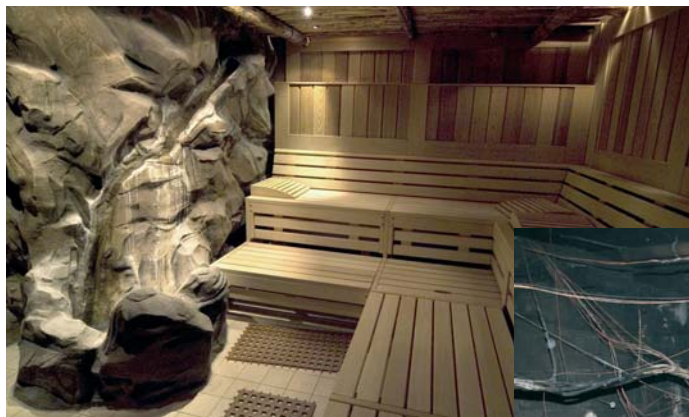
Die Sauna vor und nach dem Schaden. Im oberen Bild sind einige der Kopfstützen zu sehen, von denen eine in den Warmluftspalt gefallen war.

der Ecke des Raumes, in der die Saunabänke an eine Wand grenzten, hinter der sich die Öfen befanden. Gäste, die am Vortag des Schadens die Sauna besucht hatten, berichteten, dass jemandem eine hölzerne Kopfstütze in den Warmluftspalt hinter den Bänken gefallen war. Dem Spurenbild nach war dieses Holzteil offenbar auf einen Ofen gefallen und dort in Brand geraten.

Nach der Montage- und Gebrauchsanweisung der Saunaöfen hätte dies jedoch gar nicht möglich sein dürfen. Zum einen wurden dort Schutzgitter aufgeführt, die verhindert hätten, dass brennbares Material direkt auf dem heißen Ofen liegen

konnte. Zum anderen wurde in der Anweisung gefordert, die Öfen vor jeder Inbetriebnahme zu kontrollieren. Von den Schutzgittern war bei der Untersuchung vor Ort keine Spur zu finden. Die Bademeisterin gab darüber hinaus an, die Öfen am Morgen des Schadentages zwar eingeschaltet, jedoch vorher nicht überprüft zu haben.

Die hier ermittelte Schadenursache ist kein Einzelfall. Häufig sind Saunabrände darauf zurückzuführen, dass Gegenstände – zum Beispiel Handtücher der Nutzer oder vom Reinigungspersonal abgelegte Bodenmatten oder hölzerne Kopfstützen – bei der Inbetriebnahme der Sauna entzündet werden. Eine gewissenhafte Kontrolle der Öfen sollte keine „lästige Pflicht“ sein, denn sie ist ein effektiver Brandschutz in jeder Sauna.
