Eine Information des Institutes für Schadenverhütung und Schadenforschung der öffentlichen Versicherer e.V.

Von Sicherheitsstandards und Praxisnähe

Möglichkeiten der technischen Laboruntersuchung nach Leitungswasserschäden – Teil III

Schadenbilder durch Frosteinwirkung sind charakteristisch

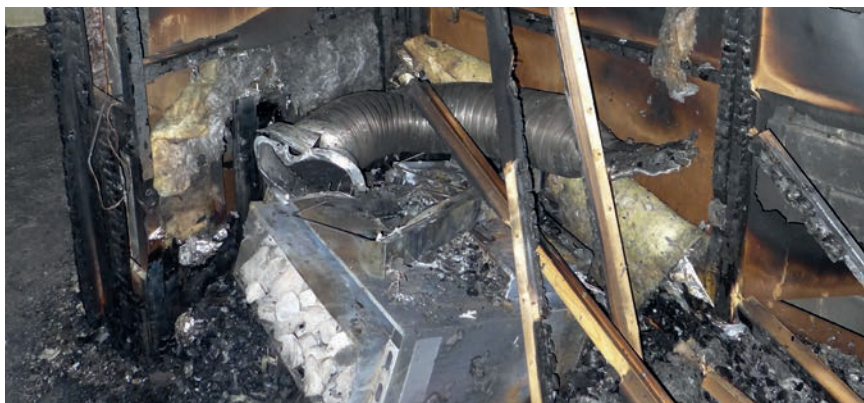
Brandschaden in einer Sauna. Das IFS hat bereits viele solcher Fälle untersucht. Die Erfahrungen daraus flossen in die DIN EN 60335-2-53 ein.

So sollte verhindert werden, dass eine Sauna in Betrieb genommen wird, obwohl etwas auf dem Ofen liegt. Die unpraktische Sicherheitsanforderung wurde allerdings oft verletzt, wie zahlreiche vom IFS untersuchte Brandfälle zeigen. Im entsprechenden DKE-Gremium wurde darum nach einer praktikableren Vorgehensweise gesucht. Im Ergebnis formulierte man die DIN EN 60335-2-53 für gewerblich betriebene Saunen. Diese können nun – zum Beispiel bei einem morgendlichen Rundgang – per Knopfdruck freigegeben und auch Stunden später ferngeschaltet werden. Wird zwischendurch die Saunatur geöffnet, erlischt allerdings die Freigabe und das

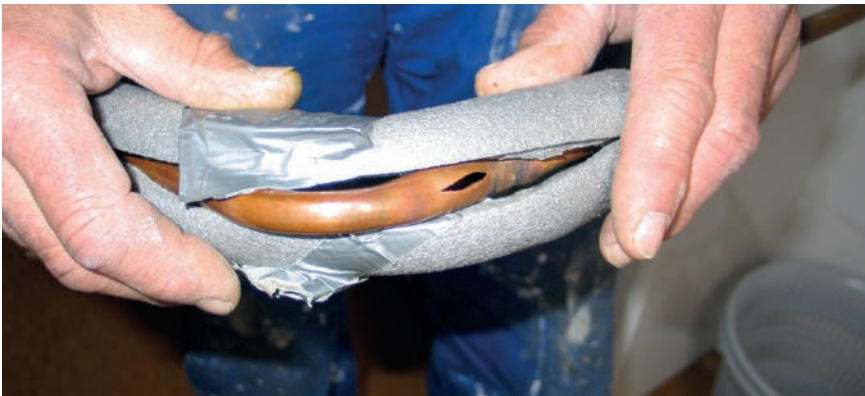
Das geplatze Kupferrohr befand sich in einer unbeheizten Abseite.

Die Entstehung beginnt mit einer wasserführenden Leitung, die in einem frostgefährdeten Bereich – etwa in einer Abseite oder auf dem Dachboden – liegt oder sich in einem unzureichend beheizten Gebäude befindet. Die Außentemperaturen fallen; irgendwo bildet sich ein Eispfropf. An genau dieser Stelle passiert gewöhnlich nichts. Doch weil er sich zu den Seiten ausdehnt, steigt davor und dahinter der Druck in der Leitung. Bei Versuchen im IFS stieg er auf bis zu 100 bar – wo das Messgerät das obere Ende seiner Skala erreicht hatte. Trinkwasserleitungen sind für einen Betriebsdruck bis zu zehn bar ausgelegt, Heizungsinstallationen im privaten Bereich nur bis zu drei bar. Den Kräften, die durch den gewaltigen Druckanstieg in einer eingefrorenen Leitung entstehen, haben die Materialien bestenfalls kurze Zeit etwas entgegenzusetzen. Der Druck muss ausgeglichen werden; mehr Platz

muss her, und der wird an der schwächsten Stelle geschaffen.

Dies kann zum Beispiel ein Bogen in einem Kupferrohr sein, denn dort ist die Wandstärke geringer als im geraden Verlauf. Durch den Druck wölbt sich die Rohrwand, was über einen längeren Zeitraum geschehen kann. Irgendwann hat die Materialstärke so weit abgenommen, dass die Wand aufplatzt. Im Labor erkennt man die Dehnung, die nur durch eine starke Krafteinwirkung von innen entstehen kann, und einen Riss, dessen Strukturen unter dem Elektronenmikroskop einen Gewaltbruch belegen.

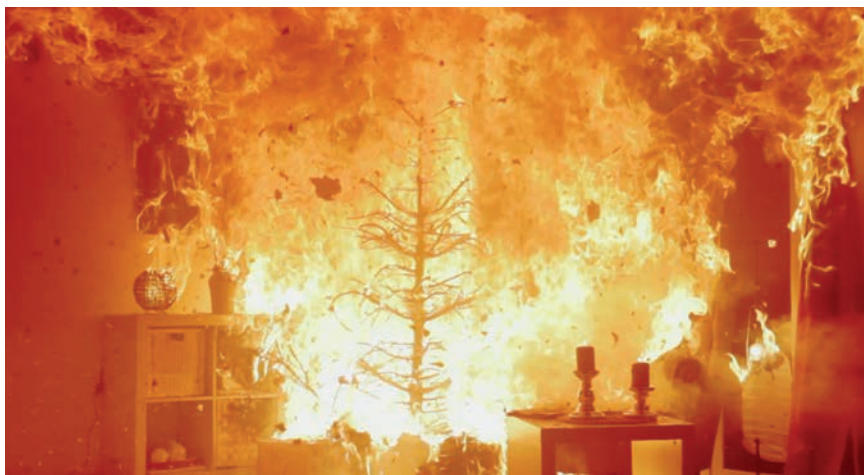
Dieses Feuer wütet zum Glück nur im Brandversuchshaus des IFS.

Innerhalb weniger Minuten verwandelt sich das geschmückte Wohnzimmer in ein Inferno. Eine Baumkerze war nicht richtig befestigt, und so nahm das Unglück seinen Lauf... Im Brandversuchshaus hat das IFS dieses beängstigende Szenario realisiert, das jedes Jahr von zu vielen Menschen erlebt wird. Das neueste IFS-Video zeigt in beeindruckenden Bildern die schnelle Brandausbreitung und die zerstörerische Gewalt der Flammen. Ein Feuerwehrmann gibt Tipps für effektiven Brandschutz. Den Filmbeitrag gibt es jetzt auf www.ifs-ev.org. Wir wünschen unseren Lesern und ihren Familien ein schönes und sicheres Weihnachtsfest.

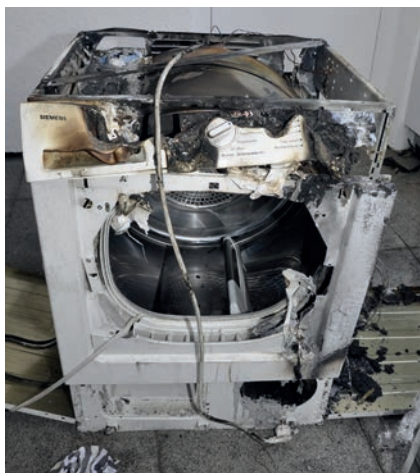
Einer der vom IFS untersuchten Wäschetrockner von Siemens

Durch einen technischen Defekt können bestimmte ältere Wäschetrockner der Marke Siemens in Brand geraten – wir berichteten in der März-Ausgabe. Die

Bosch und Siemens Hausgeräte GmbH (BSH) informiert Kunden nun auf ihrer Homepage und über soziale Medien sowie durch Anzeigen in Printmedien über das Brandrisiko. Ob ein Gerät betroffen ist, kann man auf einer dafür eingerichteten Internetseite anhand der Modell- und Chargennummer prüfen. Ist dies der Fall, so sollte es bis zur Reparatur nur unter Aufsicht betrieben werden. Ein Siemens-Servicetechniker beseitigt den Fehler durch eine kostenlose Reparatur vor Ort.
